Reconnaissance de zones naturelles amiantifères sur quatorze communes de Ponte-Leccia (Haute-Corse) :

Rapport final

BRGM/RP-69546-FR

Octobre 2020

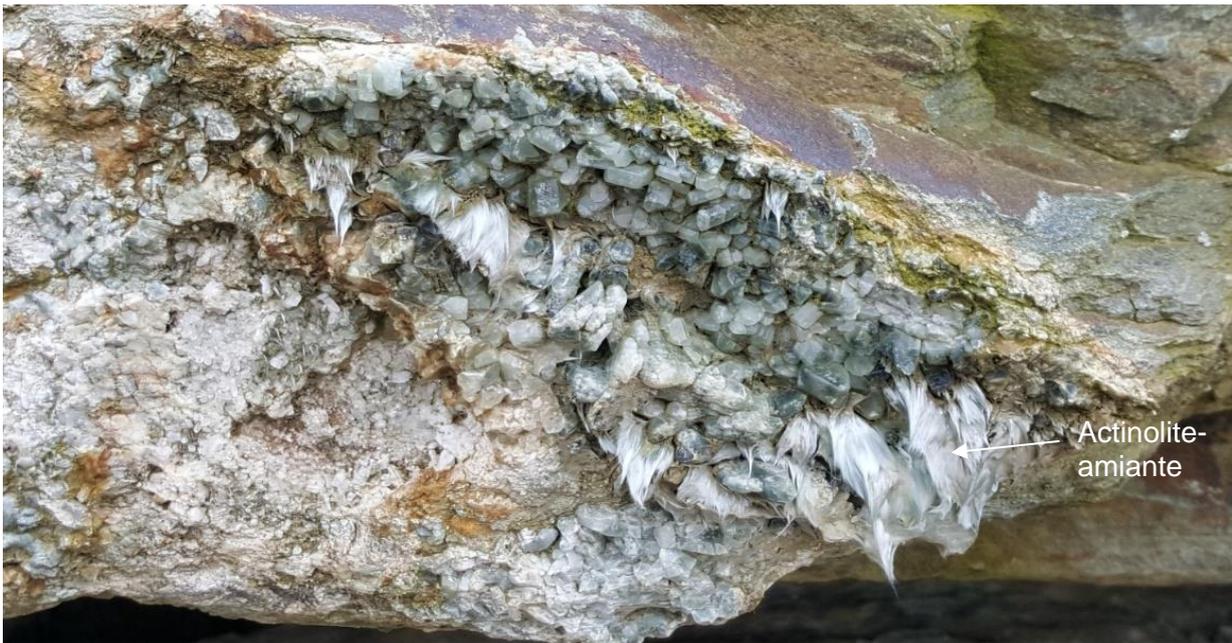
Figure 1 : Exemple de roche avec cristallisation d'actinolite-amiante, de quartz, de feldspath (albite) et épidote. Source BRGM, Ancienne carrière d'Ortale, Olmeta di Tuda.

Le terme asbestiforme fait référence à une **morphologie** provenant d'une **crystallisation naturelle et unidimensionnelle** d'un minéral donnant des fibres ayant l'apparence de cheveux (fibres longues et filiformes). Cette morphologie confère au minéral des caractéristiques particulières dont un rapport d'allongement élevé, et dans certains cas, des propriétés mécaniques accrues (dont la résistance, la flexibilité et la durabilité). Ces fibres sont rassemblées dans des agglomérats ou des faisceaux pouvant facilement se séparer en plus petites fibres (fibrilles). Cet effet est à la base de la terminologie « polyfilamenteux » qui correspond à la caractéristique la plus importante de l'amiante (MSHA, 2005). Quand une pression est appliquée sur une fibre asbestiforme, elle plie plutôt qu'elle ne se brise. Le terme asbestiforme n'a pas été défini pour des besoins réglementaires. Il dépend du processus de croissance du cristal.

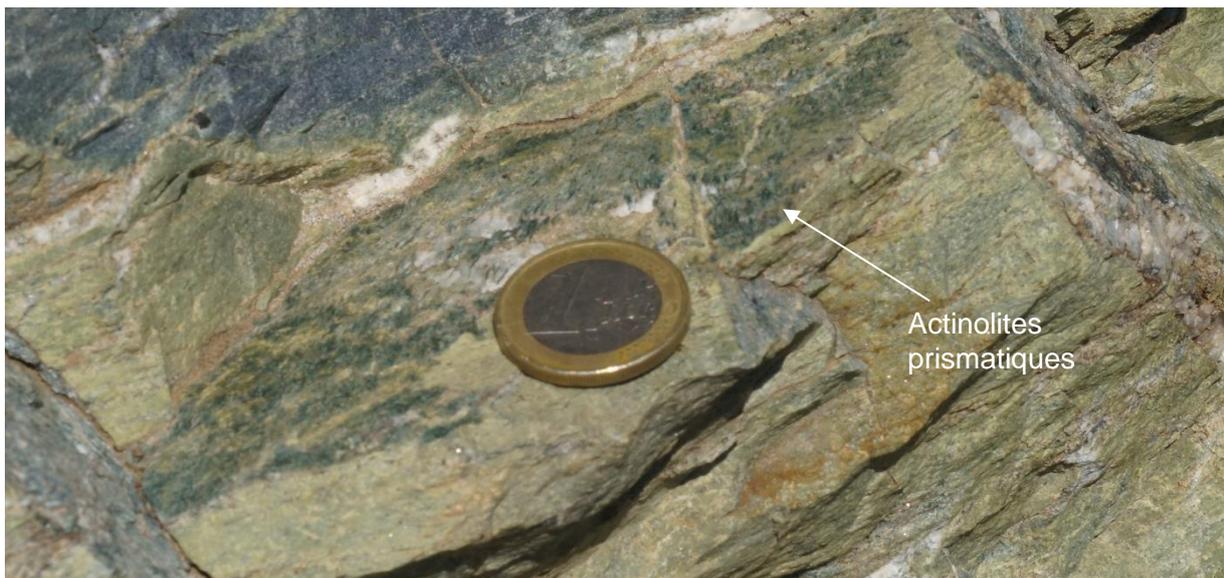
Figure 2 : Exemple de roche avec cristallisation d'actinolite prismatique. Source BRGM, Volpajola.

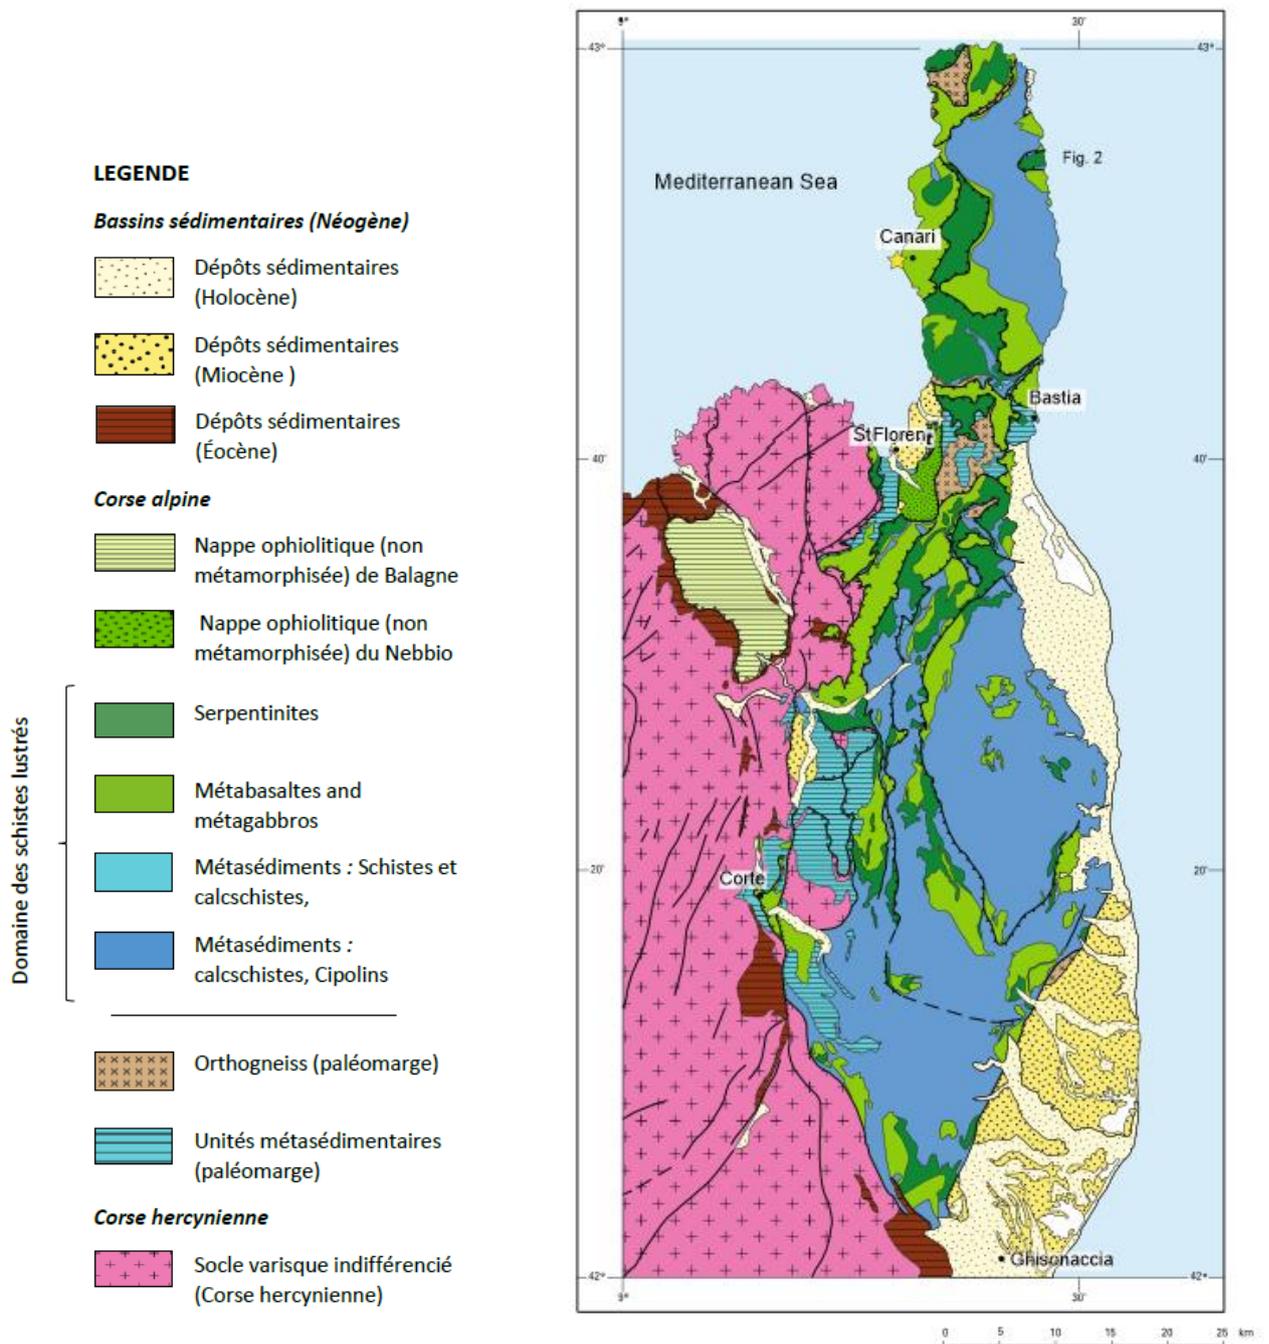
Figure 3 : Carte géologique simplifiée de la Haute-Corse (modifiée d'après Lahondère et al., 2019 et refs. incluses.).

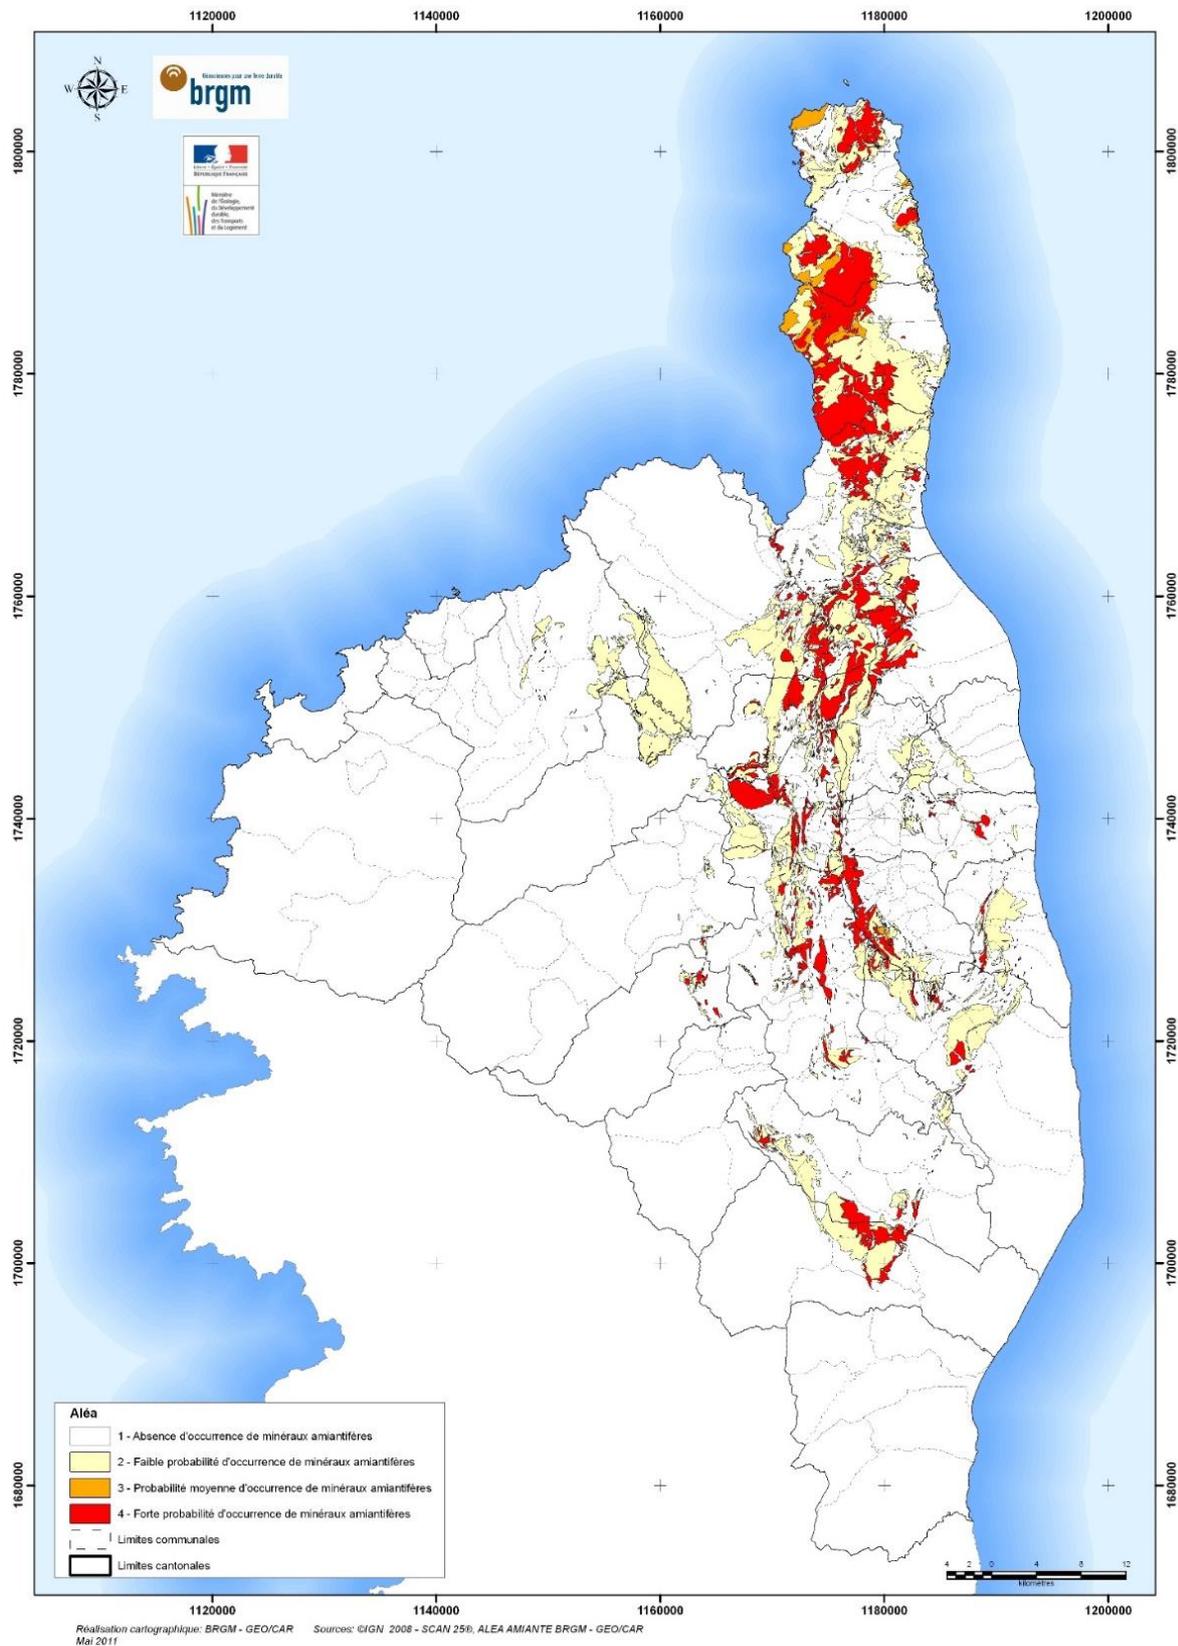
Figure 4 : Carte des niveaux de susceptibilité de présence d'amiante en Haute-Corse (d'après Lahondère et al., 2010).

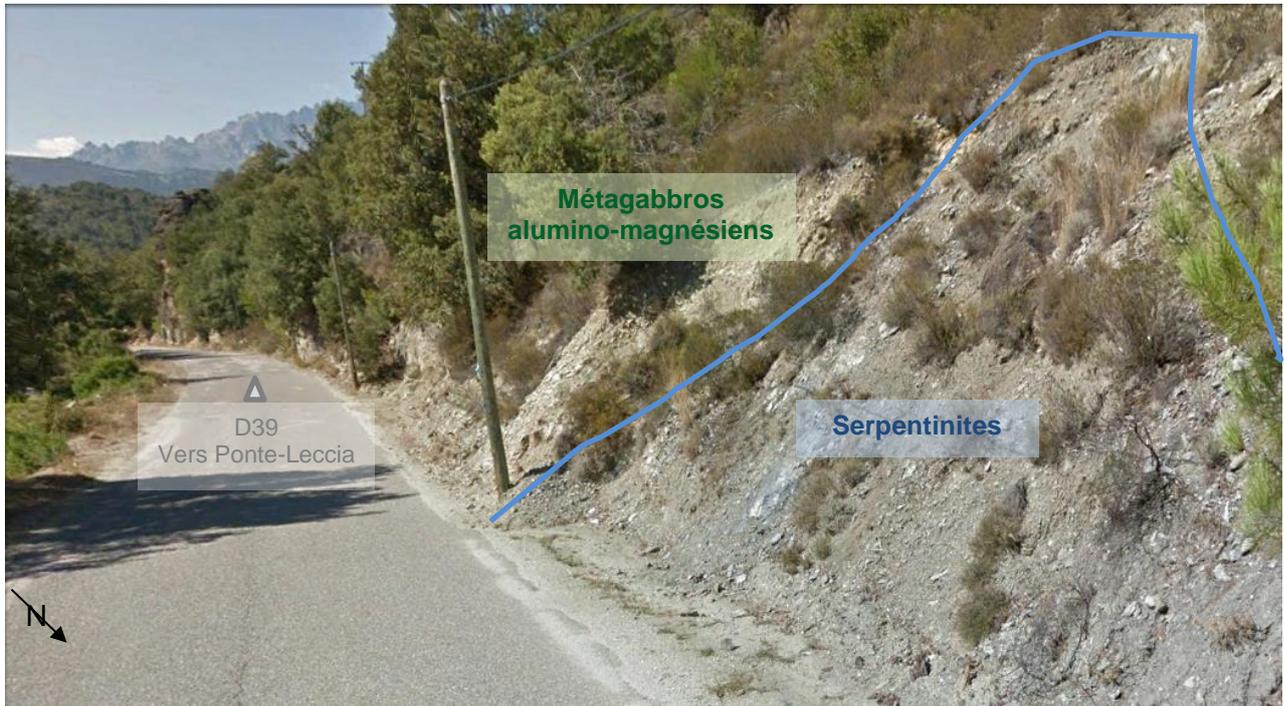
Figure 13 : Affleurement de métagabbros alumino-magnésiens et passée de serpentinites, le long de la D39 dans la ZIP de Castineta, (affleurement CC241).

Ce sont des roches facilement reconnaissables à leur aspect bleuté avec un débit caractéristique en « écailles de poisson ». Dans l'emprise de la ZIP de Castineta, elles affleurent par exemple au point CC241, sous forme d'une large passée d'une dizaine de mètres de long, au sein des métagabbros alumino-magnésiens (Figure 13).

Dans l'emprise de la ZIP de Castineta, les terrains étudiés sont relativement préservés de la présence des formations à forte susceptibilité de présence d'amiante comme les serpentinites. Un seul affleurement (CC241), de faibles extensions, a été observé au bord du talus de la D39 (Figure 13).

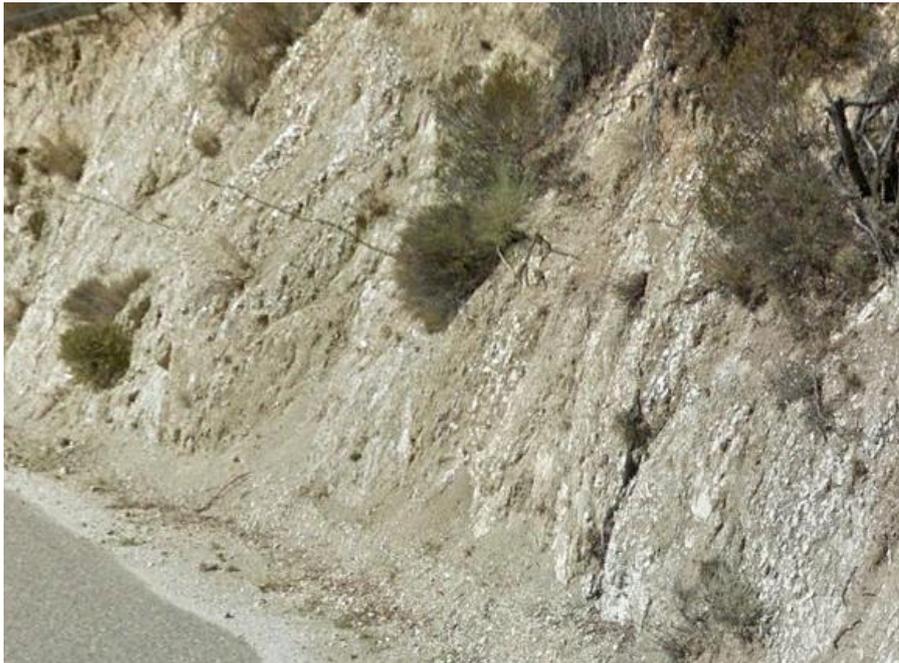
Figure 14 : Affleurements de métagabbros alumino-magnésiens partiellement arénisés, D39 dans la ZIP de Castineta

Le long de la D39, ils se présentent sous forme d'une roche blanche massive à grains moyens, très fracturée, car leur altération peut localement être très avancée. Les métagabbros sont alors partiellement arénisés, formant un sable grossier blanc, meuble s'accumulant au pied des talus (Figure 14).

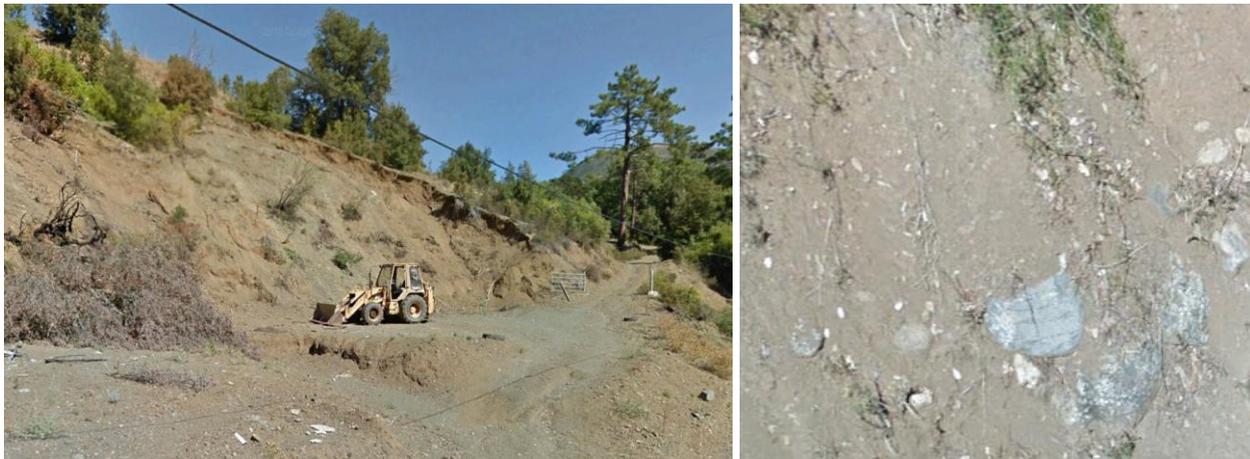
Figure 15 : Affleurements de colluvions à éléments de serpentinites et métagabbros aluminomagnésiens, D39 dans la ZIP de Castineta (affleurement CC0240).

Ces colluvions sont composées majoritairement de blocs de métagabbros non déformés. La matrice est sableuse argilo-silteuse légèrement rubéfiée et de couleur orangée.

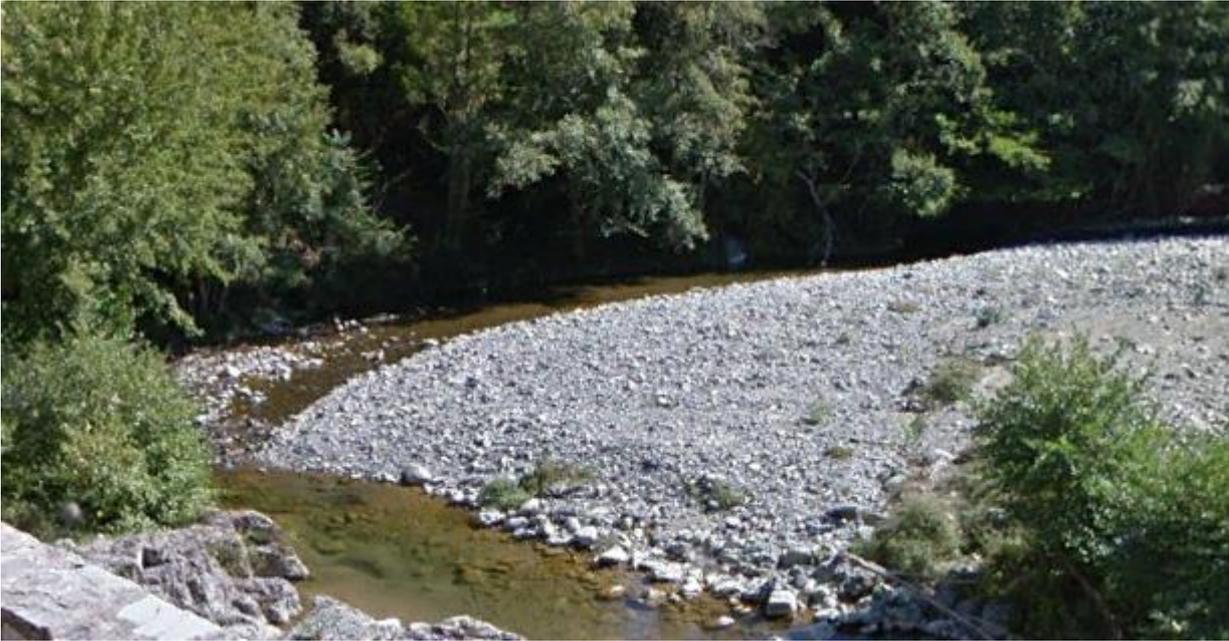
Figure 16 : Alluvions de la Casaluna.

Elles sont composées de galets ou blocs (atteignant régulièrement 0,5 à 1 m de diamètre) de métagabbros, de metabasaltes et de monzogranites, mais également de galets plus fins composés de schistes, calcaires et serpentinites (Figure 16). La matrice des alluvions est composée d'un sable légèrement argileux.

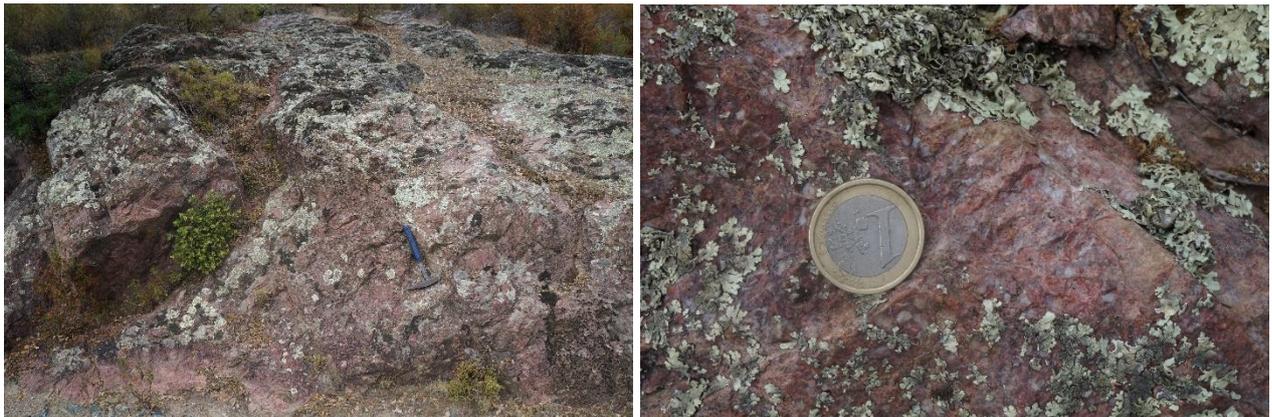
Figure 21 : Illustration des ignimbrites affleurant le long de la D71, à l'est de Ponte-Leccia.

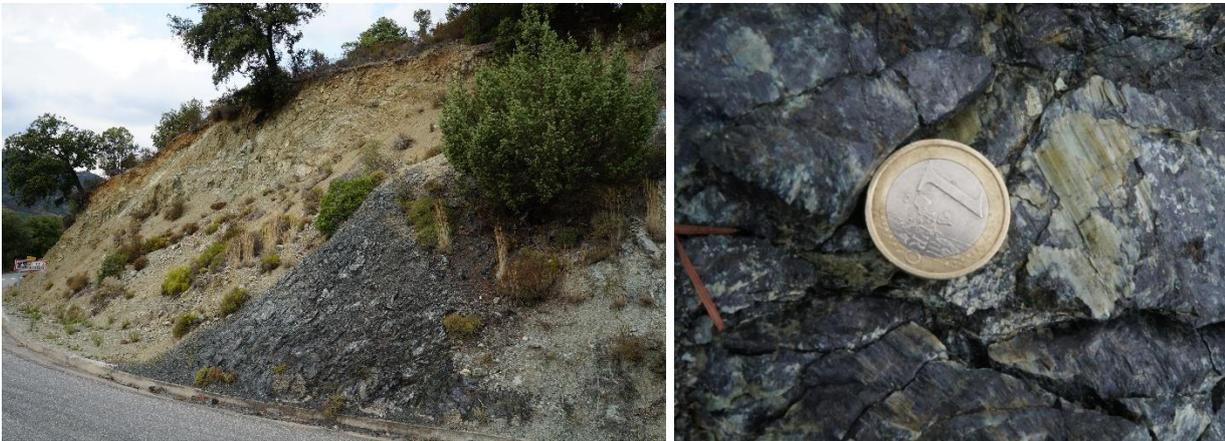
Figure 22 : Affleurements de serpentinites au contact avec les métagabbros alumino-magnésiens, affleurement CC233, D71, Ponte-Leccia.

La roche est très déformée et découpée par de nombreux plans de cisaillement. Elle est parcourue par de petites veinules et des plans de chrysotile. Cette formation a fait l'objet de nombreux prélèvements confirmant la présence de veinules de chrysotile, notamment sur le point DL2266, entre Valle-di-Rostino et Morosaglia.

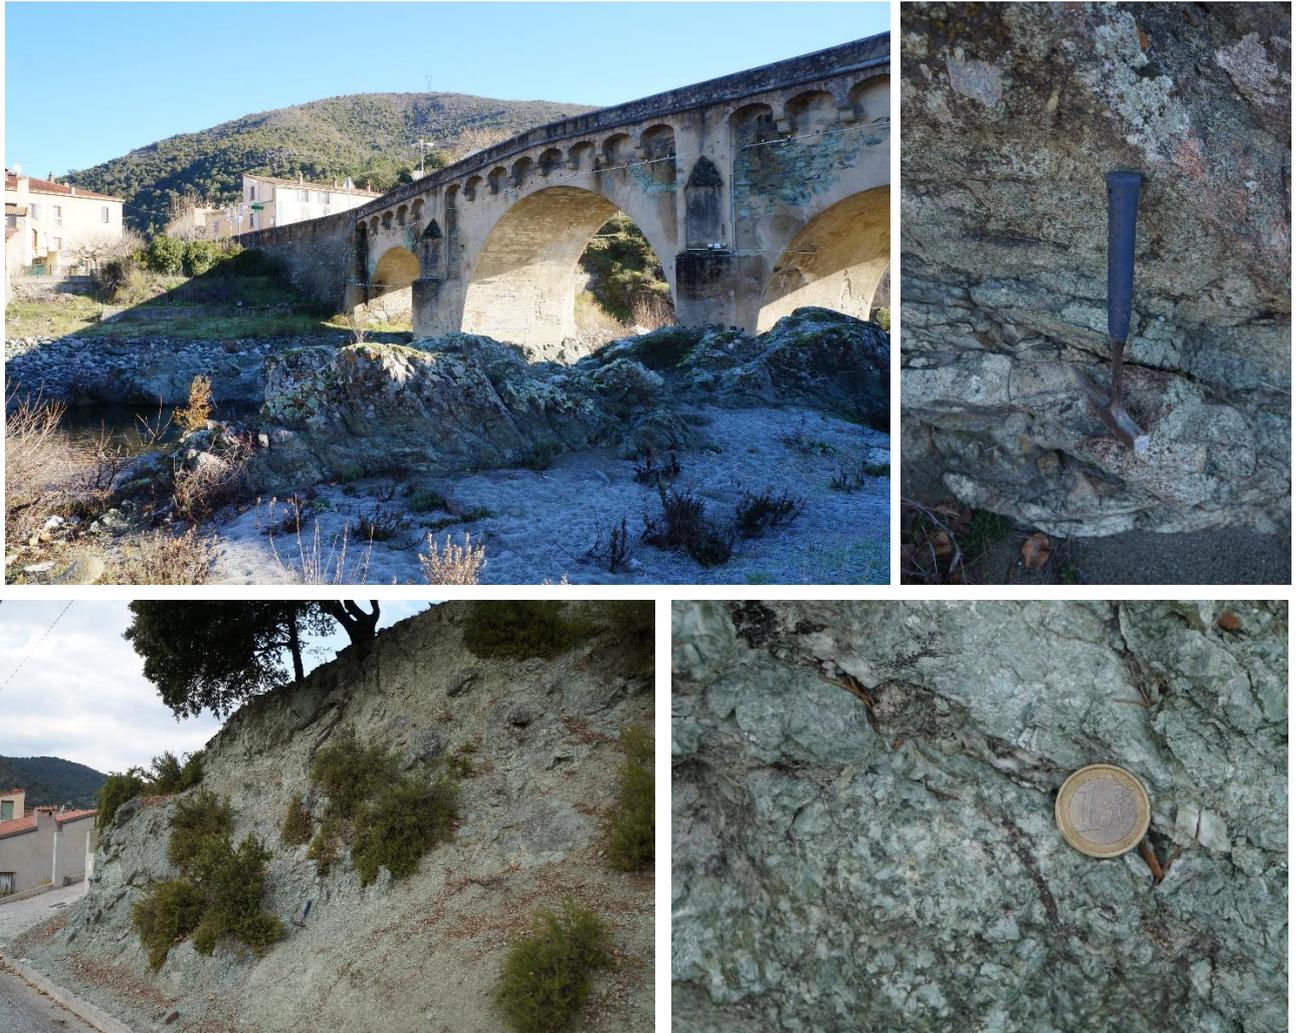
Figure 23 : Métagabbros alumino-magnésiens au niveau du pont traversant le Golo (en haut) et au niveau de l'affleurement CC231 (en bas).

Ce sont des roches massives, plutôt claires, voire très blanches lorsqu'elles sont altérées. Leur texture grenue est facilement identifiable. À Ponte-Leccia les métagabbros sont très peu foliés (absence de foliation liée aux déformations alpines). La roches est composée de cristaux de plagioclases verts saussuritisés (épidote, albite) et à pyroxènes à reflets de bronze (Figure 23).

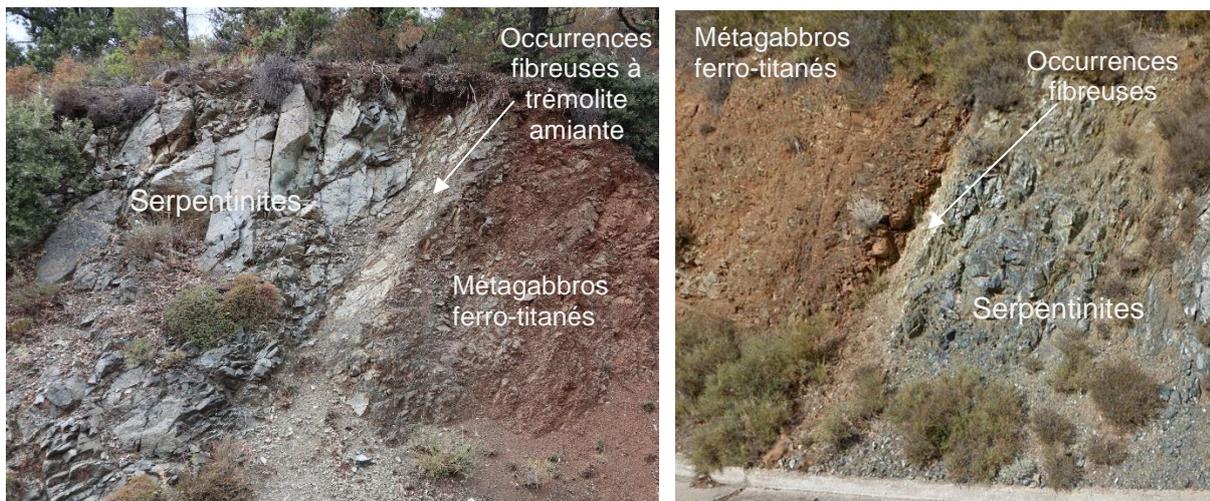
Figure 24 : Contacts entre les serpentinites et les métagabbros ferro-titanés (affleurement CC237, à gauche et CC238, à droite).

Ils affleurent essentiellement le long de la D71, au niveau de Corbolo et du poste électrique EDF (Figure 24). Ce sont des roches massives, très fracturées qui sont reconnaissables par leur patine oxydée rouge-orange. Les ferrograbbros sont composés d'augite plus ou moins ferrifère, de plagioclase altéré, de titano-magnétite et de minéraux auxiliaires (ilménite, apatite, zircon, etc.).

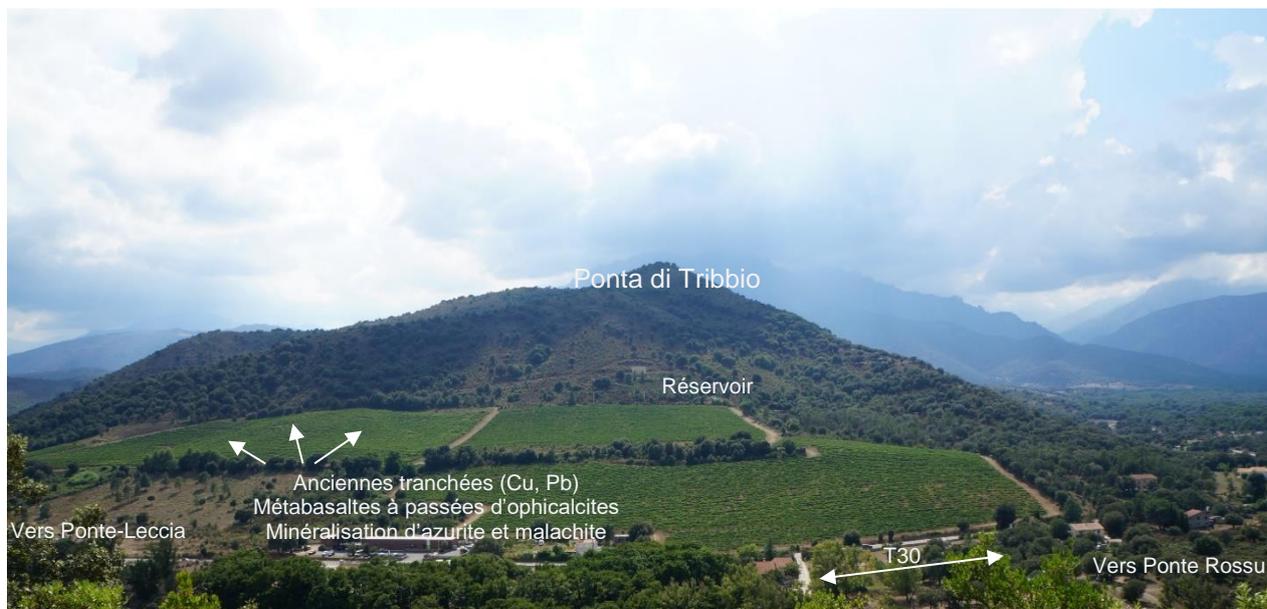
Figure 25 : Localisation des metabasaltes à passées d'opicalcites.

Les metabasaltes ont été observés au nord-ouest de la ZIP de Ponte-Leccia, en rive droite de l'Asco. Ils composent le versant est du massif de la Punta di Tribbio, au contact avec la nappe ophiolitique de Balagne. Les metabasaltes affleurent depuis le réservoir d'eau surplombant le domaine viticole jusqu'à la gare ferroviaire (Figure 25).

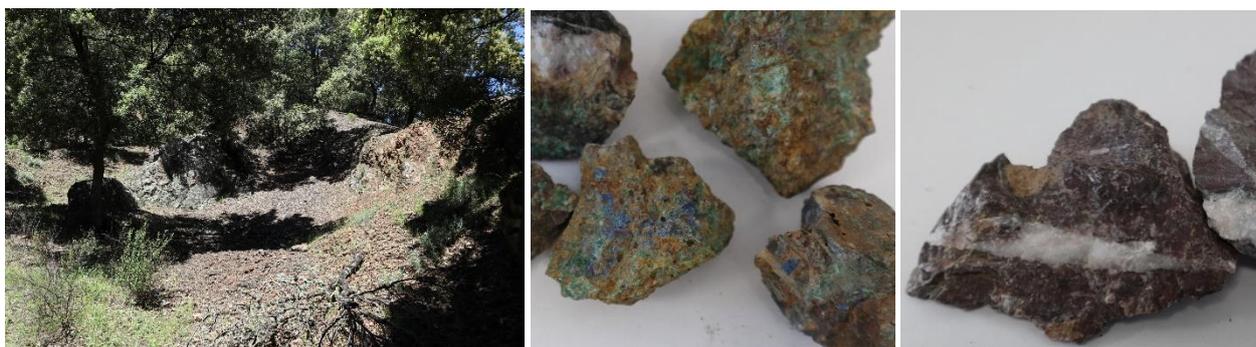
Figure 26 : a) ancienne tranchée réalisée dans les metabasaltes. b) fragment de metabasaltes à minéralisation d'azurite et malachite. c) fragments d'opicalcites. Affleurements CC325 et CC326.

Le secteur a la particularité de présenter des minéralisations éparses en azurite et malachite (carbonates de cuivre) observées le long de la piste menant au réservoir d'eau. Plus au Sud, des tranchées ouvertes dans les metabasaltes avec des monticules de terrils attestent de l'exploration et de l'exploitation de filons de minerai de cuivre. Sur plusieurs affleurements, ont été observées des passées métriques d'opicalcites (points CC323, CC325 et CC326). Leur extension est très limitée. Les opicalcites, également décrites ci-après (§ 5.1.6), correspondent à des horizons carbonatés rouges. Elles peuvent contenir localement des éléments détritiques de serpentinites. Dans les archives minières, elles sont appelées « Gabbro Rosso » ou encore assimilées à des radiolarites. Ces roches étaient reconnues comme étant l'encaissant des filons à minéralisation de cuivre explorés et partiellement exploités à Ponte-Leccia (Gauthier, 2011).

Bien qu'aucune occurrence serpentineuse n'ait été identifiée dans les opicalcites et qu'aucune veine ouverte à actinolite-amiante et/ou trémolite-amiante n'ait été observée sur le terrain, l'encaissant principalement composé de metabasaltes à passées d'opicalcites est susceptible de présenter localement des occurrences amiantifères, notamment des fractions serpentineuses de dimensions très réduites, associées aux opicalcites. C'est pourquoi cette formation géologique est classée en niveau de susceptibilité de présence d'amiante moyenne (NSPA = 2).

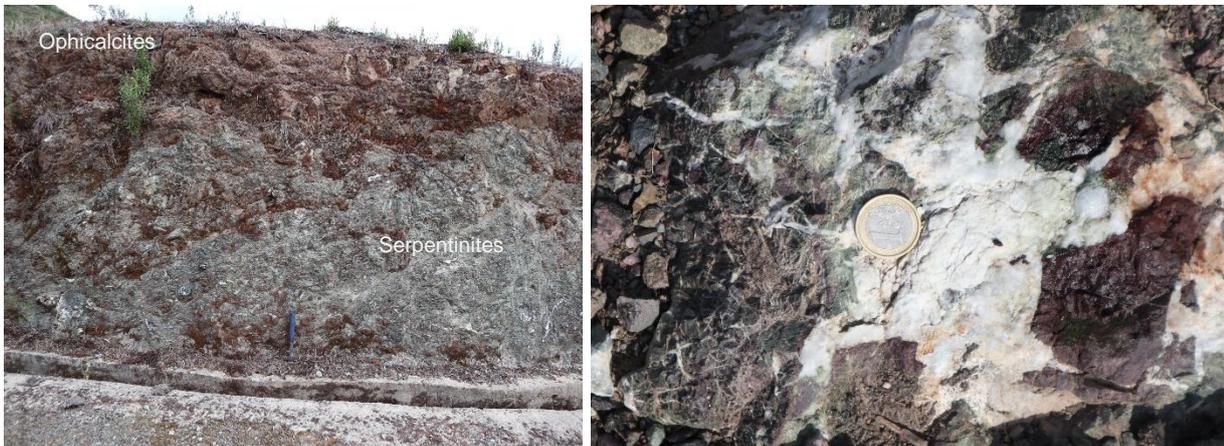
Figure 27 : Ophicalcites observées sur la piste menant au poste électrique EDF, D71.

Bien que la formation n'a pas pu être représentée sur la carte finale de susceptibilité de présence d'amiante au 1/5 000, les ophicalcites sont également affleurantes sur la piste menant au poste électrique (sous la D71, en direction de Ponte-Leccia). L'affleurement (proche du point CC339) découvert se situe entre les métagabbros aluminomagnésiens et les serpentinites (Figure 27).

Les ophicalcites correspondent à un horizon carbonaté rouge bréchique, riche en amphiboles et en phyllosilicates (Rossi *et al.*, 1994). Elles contiennent localement des éléments détritiques de serpentinites. Ces marbres représentent probablement d'anciens calcaires pélagiques d'âge jurassique.

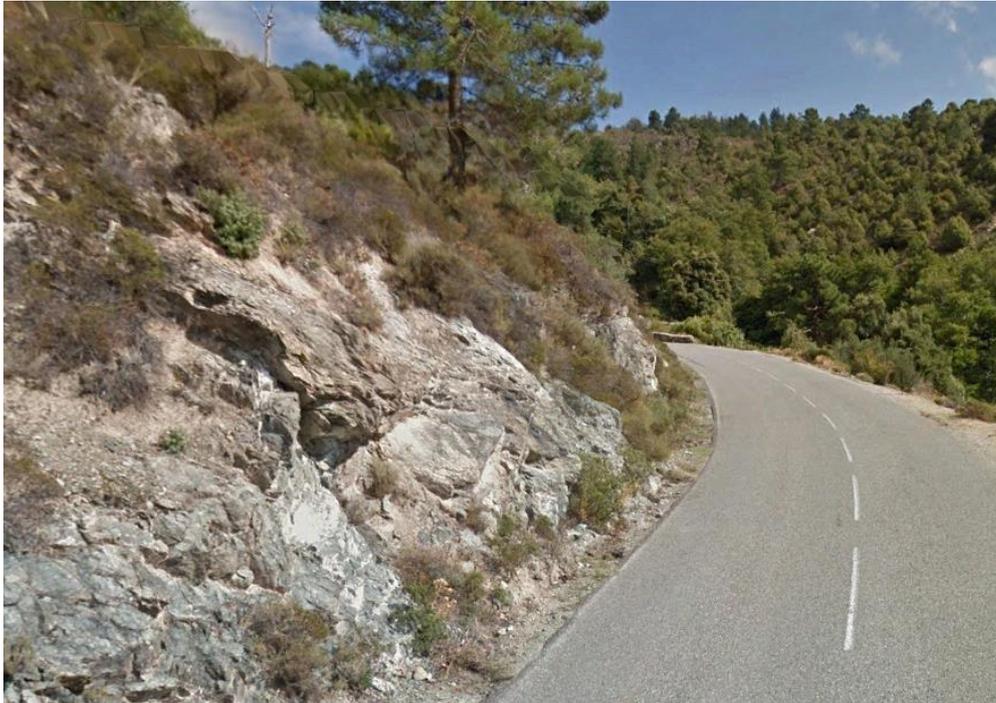
Figure 33 : Affleurements de serpentinites, D71, Morosaglia, Affleurements CC371 et DL0480.

Ce sont des roches massives très altérées et cataclasées (Figure 33). Les talus ouverts sont riches en veines de chrysotile et en amas microfibreux formant des occurrences blanches, où l'amiante est présent sous forme de fibres très fines, libres et volatiles (trémolite-amiante) (Figure 34).

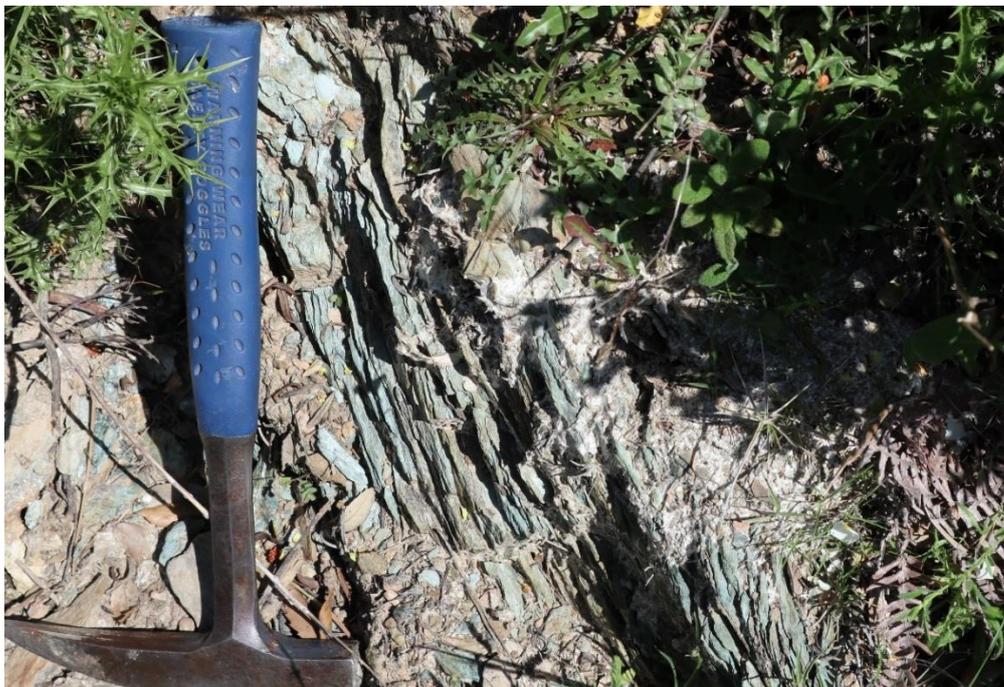
Figure 34 : Occurrence fibreuse blanche au contact entre les metabasaltes et les serpentinites, CC0385, Morasaglia, D71, San Benedetto (avant le col de Prato).

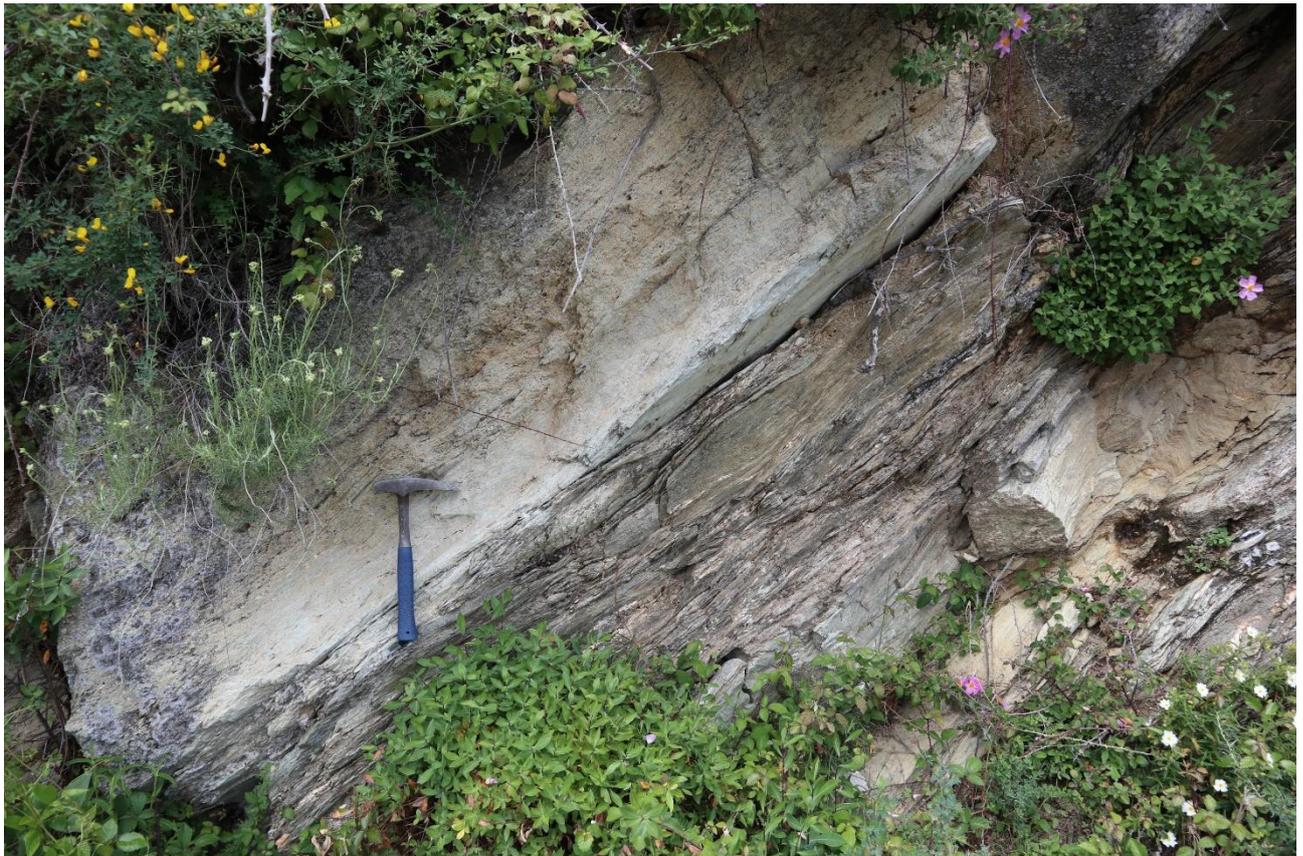
Figure 35 : Métagabbros alumino-magnésiens, affleurement CC372, Morasaglia, en aval du cimetière.

Ce sont des métagabbros alumino-magnésiens, affleurants très localement par bancs (quelques mètres d'épaisseur) intercalés aux schistes à bancs de carbonates et dont le contact est parfois souligné par un fin niveau plus feuilleté (talcschistes) pouvant se déliter facilement (Figure 35). Il est probable que ce type de contact renferme des occurrences de type trémolite-amiante.

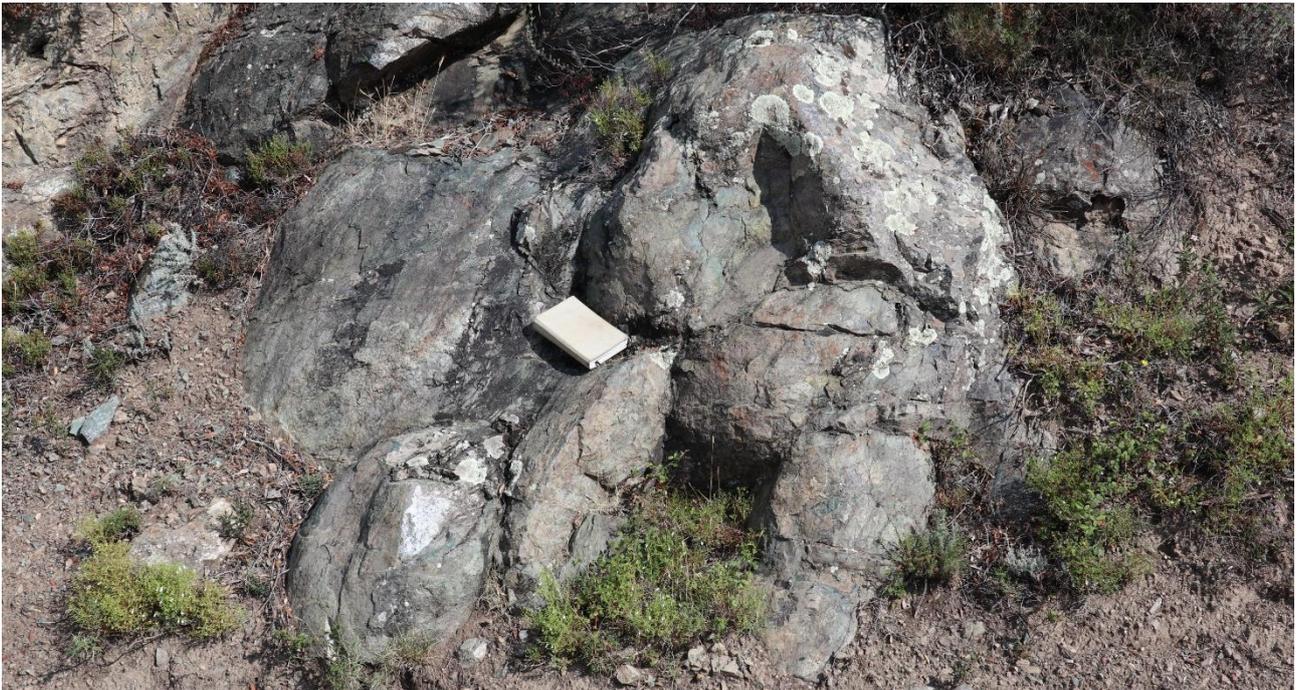
Figure 36 : Métabasaltes massifs en coussins, DL2195, Morosaglia, Bocca a Serna, D71.

Le long de la D71, au niveau de Bocca a Serna, les metabasaltes se présentent sous forme de laves massives, en coussins « pillow lavas » (points FC523 et DL2195) (Figure 36). Ces metabasaltes ont été prélevés et analysés (§ 5.5.1).

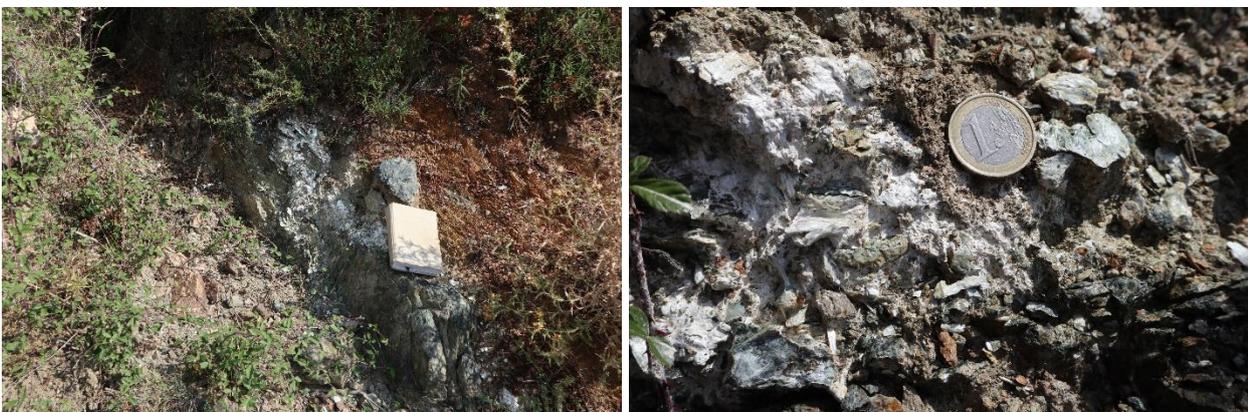
Figure 37 : Amas fibreux blancs provenant de lentilles de roches ultrabasiques et de serpentinites associées aux metabasaltes, Morosaglia, Bocca a Serna, D71, CC369.

À l'affleurement, aucune veine ouverte à actinolite fibreuse n'a été observée, au sein même de la formation, mais les metabasaltes sont intercalés dans des roches ultrabasiques et des serpentinites. Aussi, très localement, des occurrences fibreuses blanches et pulvérulentes possiblement amiantifères ont été relevées (affleurements CC369 et CC370) (Figure 37).

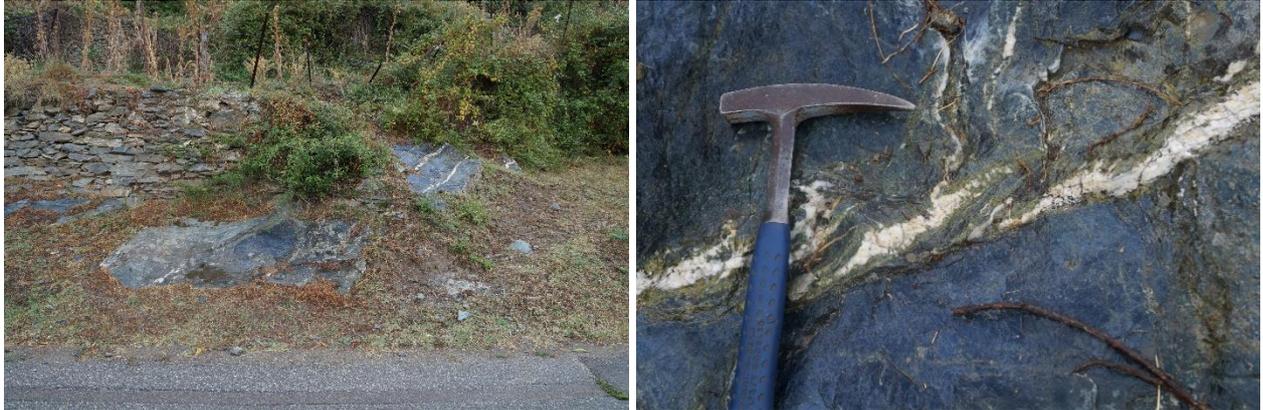
Figure 38 : Métabasaltes bleus à glaucophane, CC390, Morosaglia, lieu-dit Colle, D639.

Au cœur de la ZIP du village, les metabasaltes sont observables en plusieurs affleurements entre Stretta, Colle et Casa Romane, selon une direction N020 formant un lambeau ophiolitique isolé dans les schistes et calcaires du village. La roche est massive, légèrement foliée est riche en glaucophane, avec présence de veines ouvertes à épidote et albite (Figure 38).

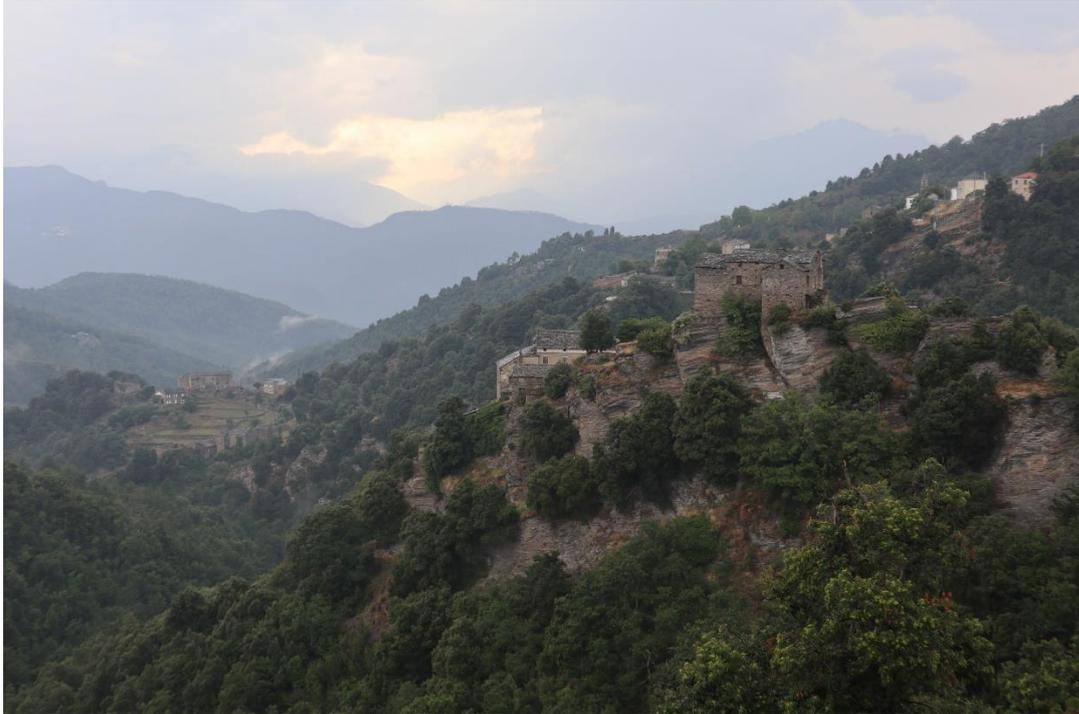
Figure 39 : Village de Morosaglia sur les formations des schistes à bancs de carbonates.

Ces métasédiments forment les crêtes sur lesquelles se sont construites les hameaux du village (Figure 39). Ils correspondent à la formation dite d'Erbajolo : une alternance de schistes siliceux fins et de bancs de calcaires centimétriques (Figure 40).

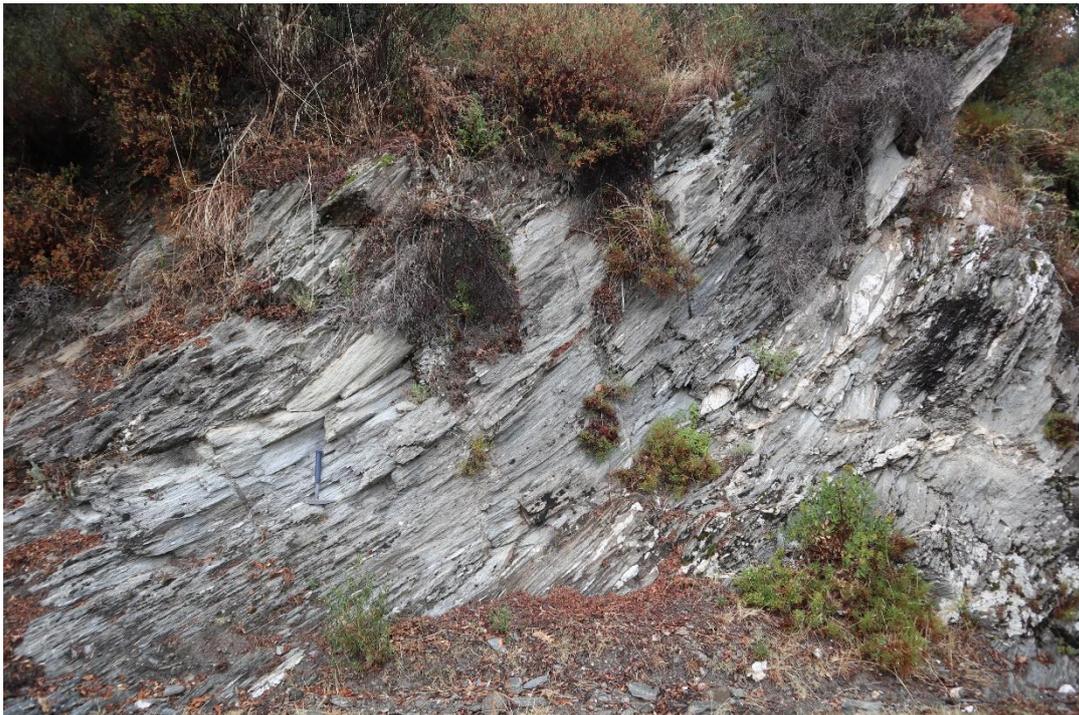
Figure 40 : Schistes à bancs de carbonates, CC374, Morosaglia, Rocca Sottana.

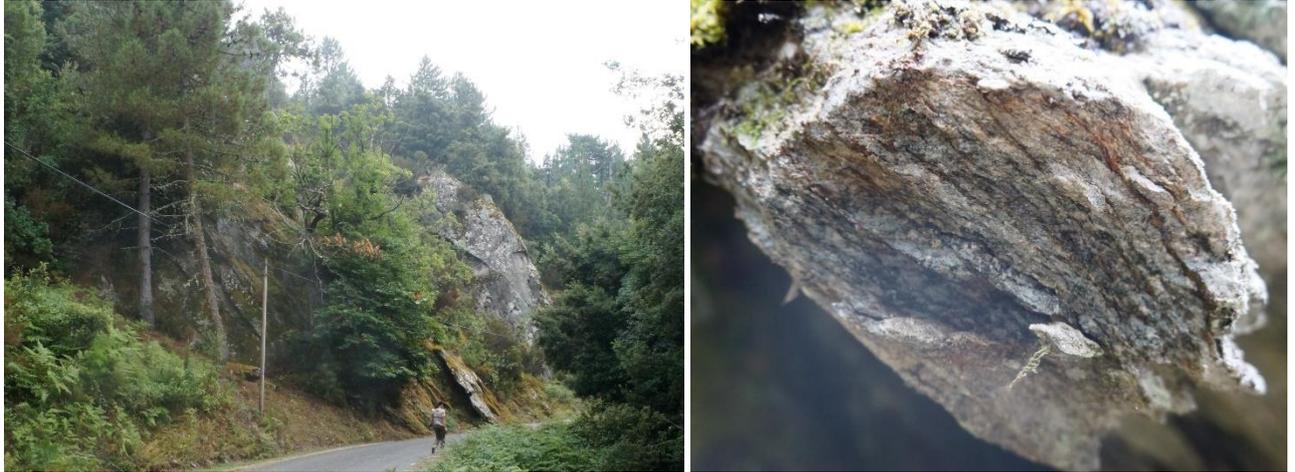
Figure 41 : Affleurements de quartzites, affleurements, CC389, Morosaglia, D639.

Cette formation géologique correspond à des bancs massifs d'épaisseur pluri-métrique, intercalés avec les schistes quartzeux, beaucoup plus fins (Figure 41). Ces quartzites se caractérisent par un aspect rubané gris et blanc. Les lits de quartz sont d'épaisseur variable (millimétriques à centimétriques) et séparés par des lits phylliteux plus sombres. La roche peut être localement légèrement rouge, en lien avec la présence d'oxydes de fer.

Cette formation géologique ne présente pas d'occurrence amiantifère. L'ensemble sera classé en niveau de susceptibilité de présence d'amiante négligeable (NSPA = 1).
