Reconnaissance de zones naturelles amiantifères sur quatorze communes de Ponte-Leccia (Haute-Corse) :

Rapport final

BRGM/RP-69546-FR

Octobre 2020

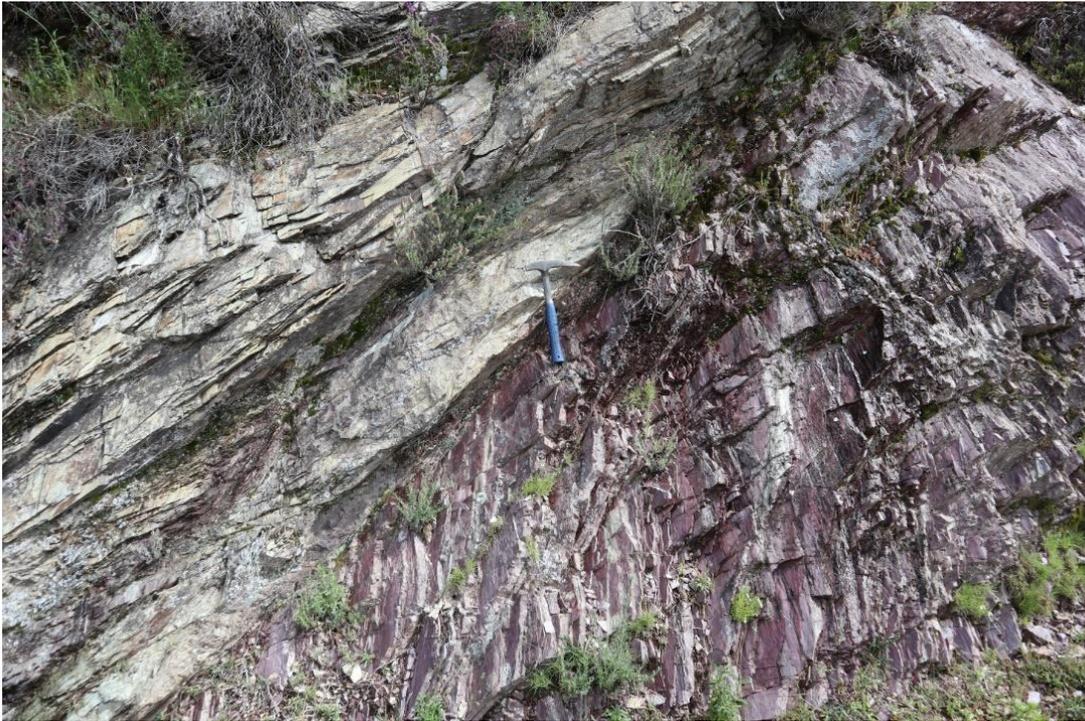
Figure 42 : Contact entre les schistes et les radiolarites, Morosaglia, D71, Bocca a Serna, FC573.

Ce sont des roches de teinte rouge lie-de-vin mais entrecoupées de lits vert clair à blancs (Figure 42). Ces roches finement litées sont fréquemment associées aux metabasaltes, brèches de pillow lavas et complexe filonien sur le pourtour de la Cima Pedani et le secteur de la Bocca a Serna.

Les lits siliceux de 1 à 10 cm sont séparés par des interlits phylliteux. La recristallisation du quartz dans les zones sévèrement déformées s'accompagne fréquemment d'une décoloration de la matrice de la roche, la distinction entre métaradiolarites et bancs de quartzites massifs inclus dans les schistes devenant alors difficile.

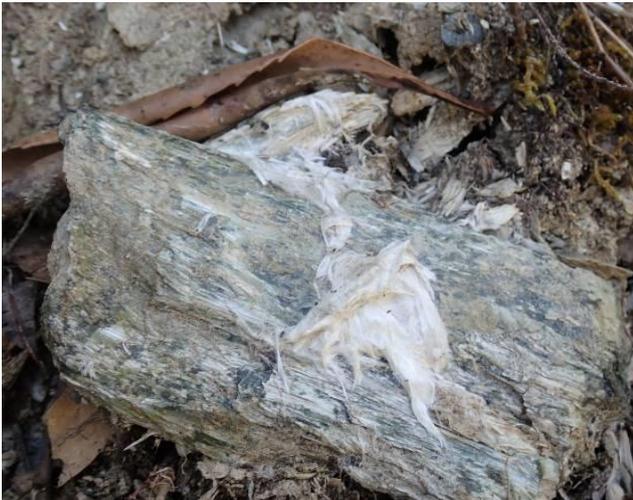
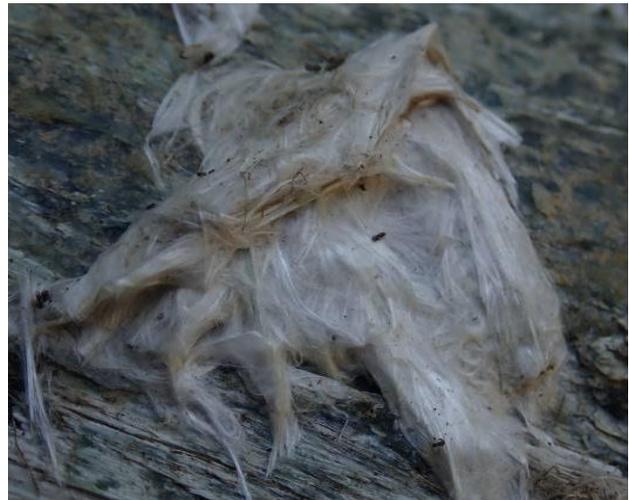
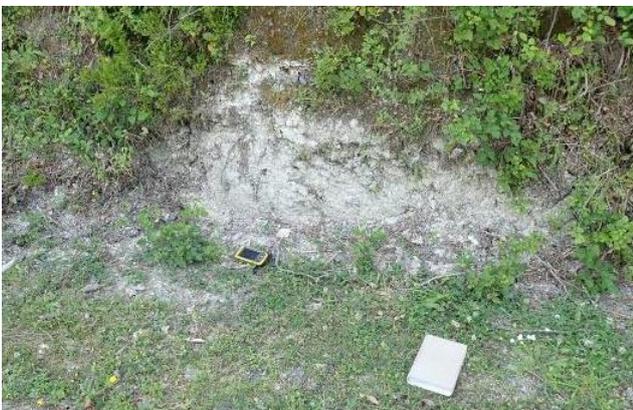
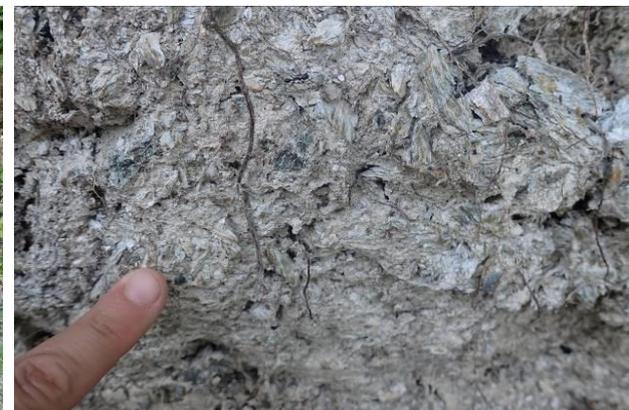
Figure 48 : Affleurements de serpentinites. En haut : serpentinites riches en fibres flexueuses (affleurement FC697) ; au milieu : affleurement de serpentinites transformées en talcschistes, potentiellement fibreux (affleurement FC703) ; en bas : serpentinites cataclasées à veinules de chrysotile (affleurement FC570).

Des serpentinites ont été observées, dans plusieurs talus, le long de plusieurs routes qui traversent la commune. Tout d'abord, à l'est de la commune de Valle-di-Rostino, à la limite avec la commune de Castello-di-Rostino, des serpentinites affleurent dans un petit talus, à l'affleurement FC697. Ces serpentinites sont très dégradées, altérées et des fibres très souples et flexueuses (asbestiformes) ont été observées au sein de ces roches (Figure 48).

Plus à l'ouest, des serpentinites ont également été observées au niveau de la fontaine du hameau de Grate, notamment sur l'affleurement FC703, au contact avec des schistes. Ces serpentinites sont très déformées et transformées en talcschistes potentiellement riches en minéraux fibreux.

Au nord de la commune, le long de la D615, des serpentinites riches en veinules de chrysotile ont aussi été observées (affleurements FC570, FC569 et DL161). Ces serpentinites sont sombres, cataclasées et parcourues par un réseau de veinules de couleur miel, constituées de chrysotile.

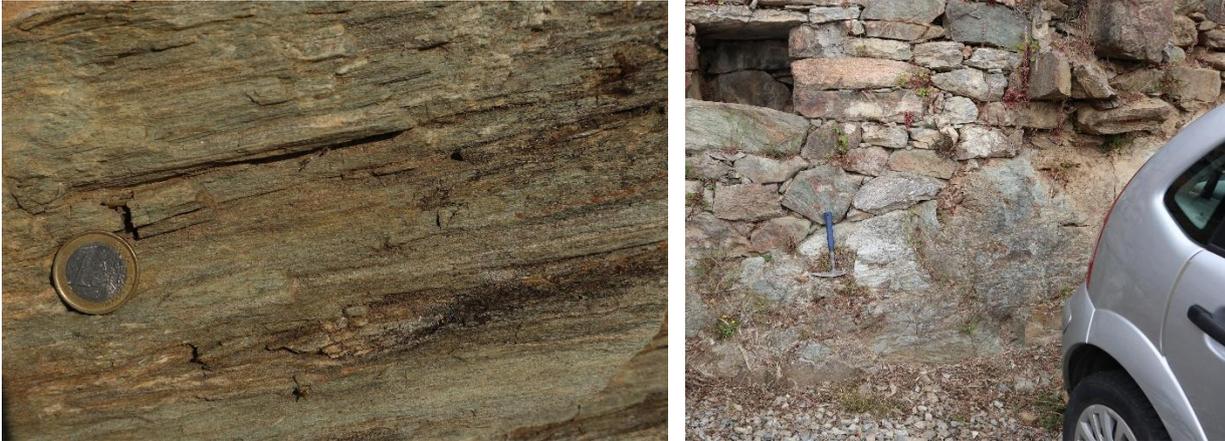
Figure 49 : Affleurements de metabasaltes dans le village de Valle-di-Rostino, CC347.

Les metabasaltes ont été observés sur les affleurements FC564 et CC347 où ils sont assez massifs, très chloriteux et prasinitiques, parcourus de nombreuses fentes à albite (Figure 49). De l'actinolite semble être associée localement à l'albite, dans certaines fentes (actinolite observée dans un bloc volant de metabasalte).

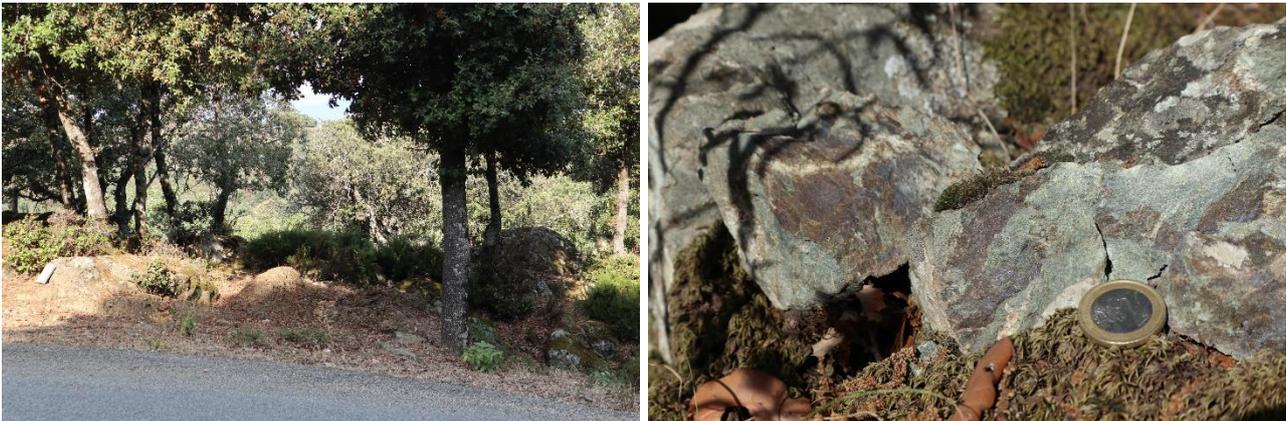
Figure 50 : Affleurements de metabasaltes et trondhémities dans le village de Valle-di-Rostino, CC344.

Ces roches se présentent sous la forme de masses discontinues de couleur vert sombre (Figure 50). Leur grain est généralement fin; les faciès de brèches à éléments pluricentimétriques sont toutefois assez répandus. Le métamorphisme y a entraîné l'apparition de glaucophane, puis d'épidote et de pumpellyite. Les termes acides ont donné des albitites à partir des plagiogranites (trondhémities) qui peuvent constituer le ciment de brèches à éléments basiques (basaltes, ferrogabbros, microgabbros). Ces différentes associations résulteraient d'injections dans le sommet de chambres magmatiques, dans une tranche se situant à la limite des ferrogabbros et des dolérites (Rossi *et al.*, 1994).

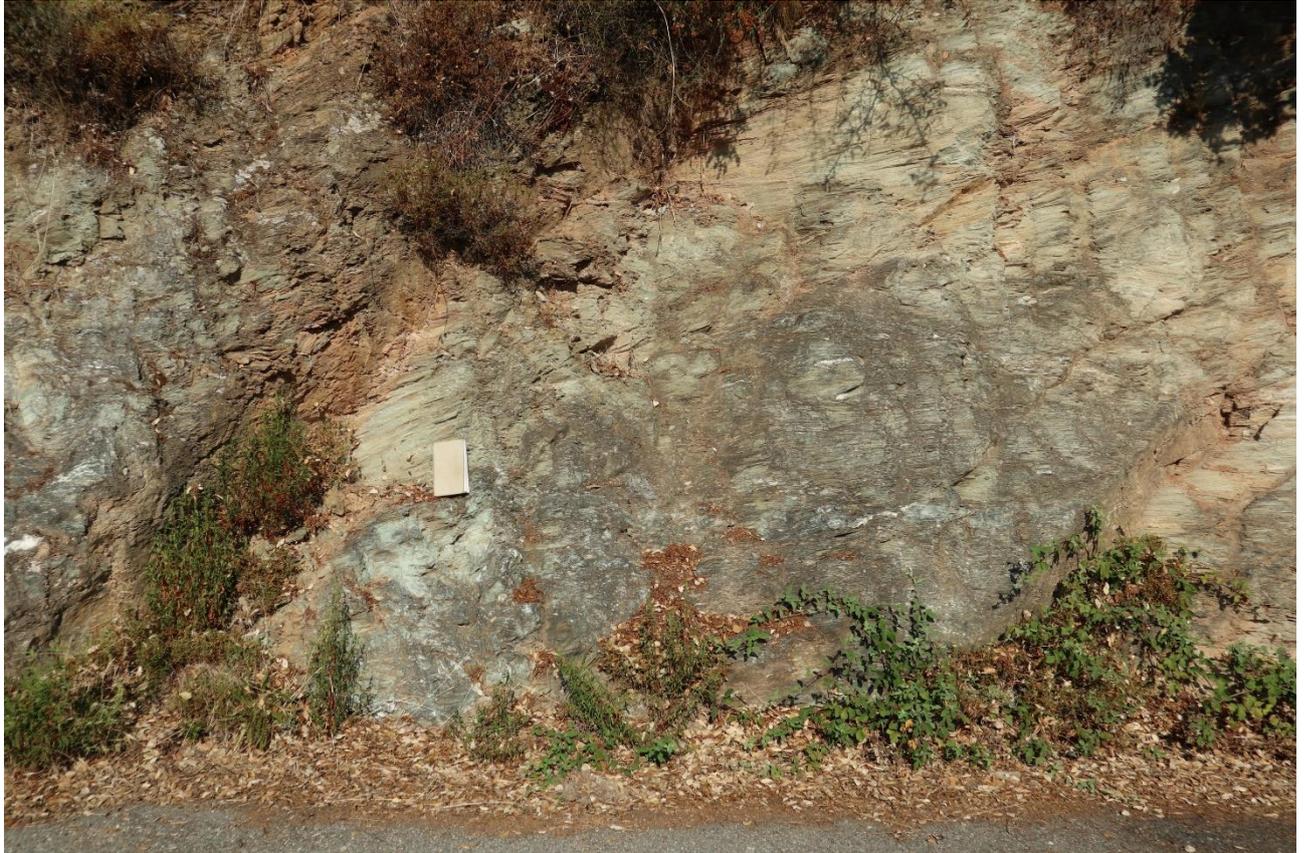
Figure 51 : Filonnets de trondhjemites dans les metabasaltes, Valle-di-Rostino.

Les metabasaltes et les trondhjemites sont classés en niveau de susceptibilité de présence d'amiante moyenne (NSPA = 2).

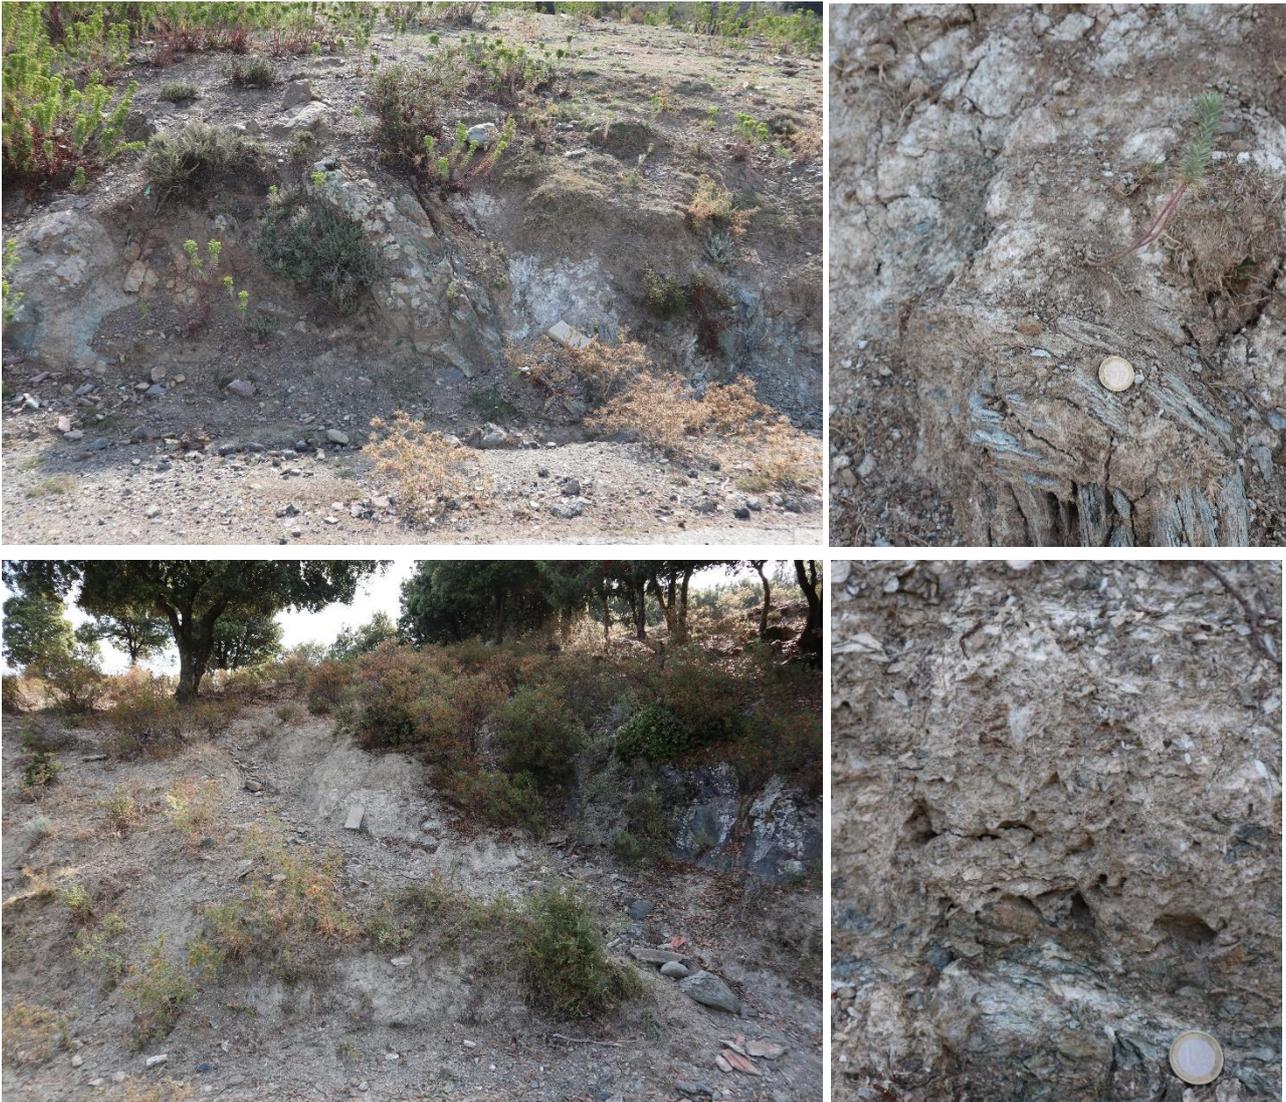
Figure 52 : Affleurements de passées serpentineuses transformées en talcschistes fibreux au contact avec les metabasaltes. En haut : affleurement CC364; en bas : affleurement CC35.

Sur Valle-di-Rostino, l'ensemble est composé de métagabbros alumino-magnésiens (CC363, CC368), de metabasaltes (CC364 et CC365) et de passées de serpentinites mylonitisées, observées et matérialisées par les points d'affleurements cités (Figure 52). L'ensemble affleure à la terminaison de la route départementale D15b, vers le col de Serna, en direction de Morosaglia.

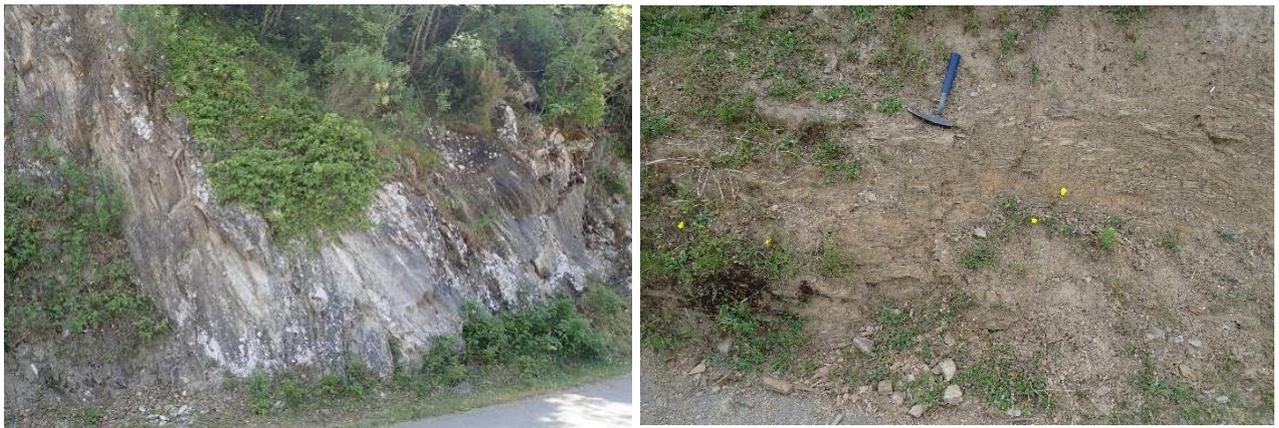
Figure 53 : Schistes affleurant sur la commune de Valle-di Rostino (à gauche : affleurement FC699, à droite : affleurement FC565).

Ces schistes, plutôt fins et quartzeux à l'est du village principal de Valle-di-Rostino, présentent localement des bancs carbonatés épais, localement sous forme de gros blocs englobés dans des schistes plus fins (charnières de plis isolées ou banc boudiné, Figure 53).

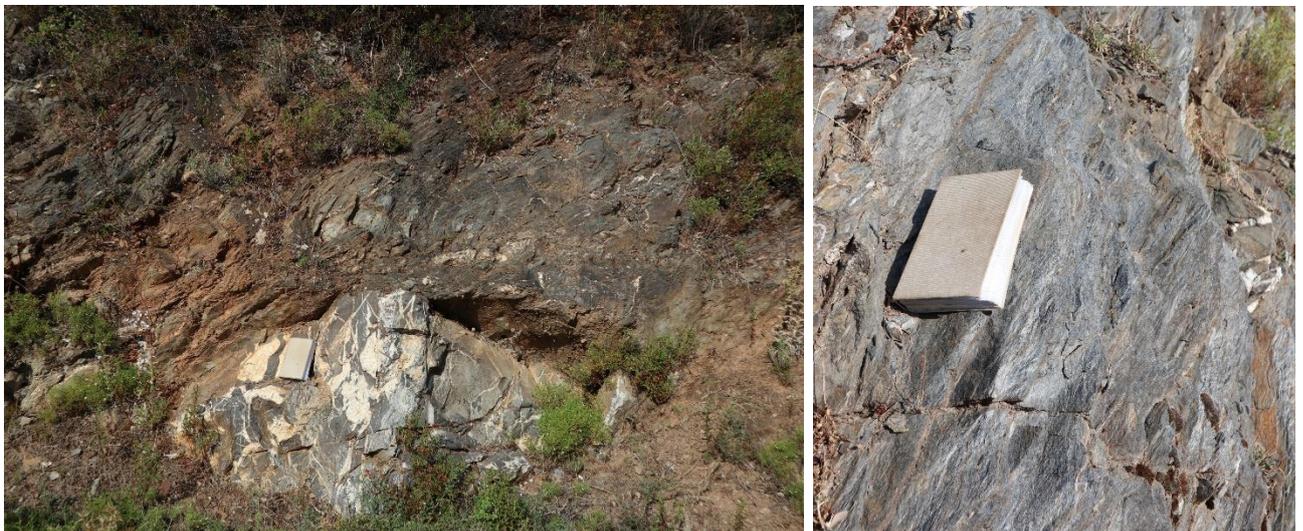
Figure 54 : Affleurements de schistes à éléments de carbonates observés le long de la D615, Valle-di-Rostino.

Les formations métasédimentaires, schistes et schistes à bancs de carbonates ne présentent pas d'occurrence amiantifère. Elles ont été classées en niveau de susceptibilité de présence d'amiante négligeable (NSPA = 1).

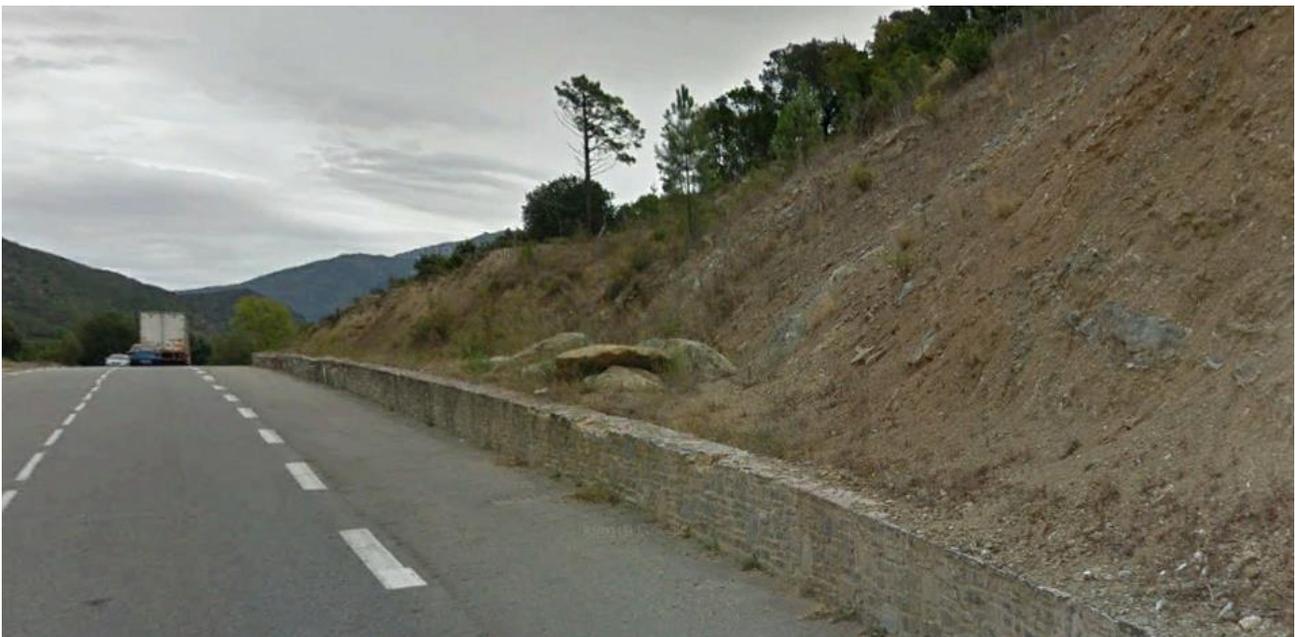
Figure 55 : Serpentinites broyées, partiellement colluvionnées, affleurement DL158, route T20, Valle-di-Rostino.

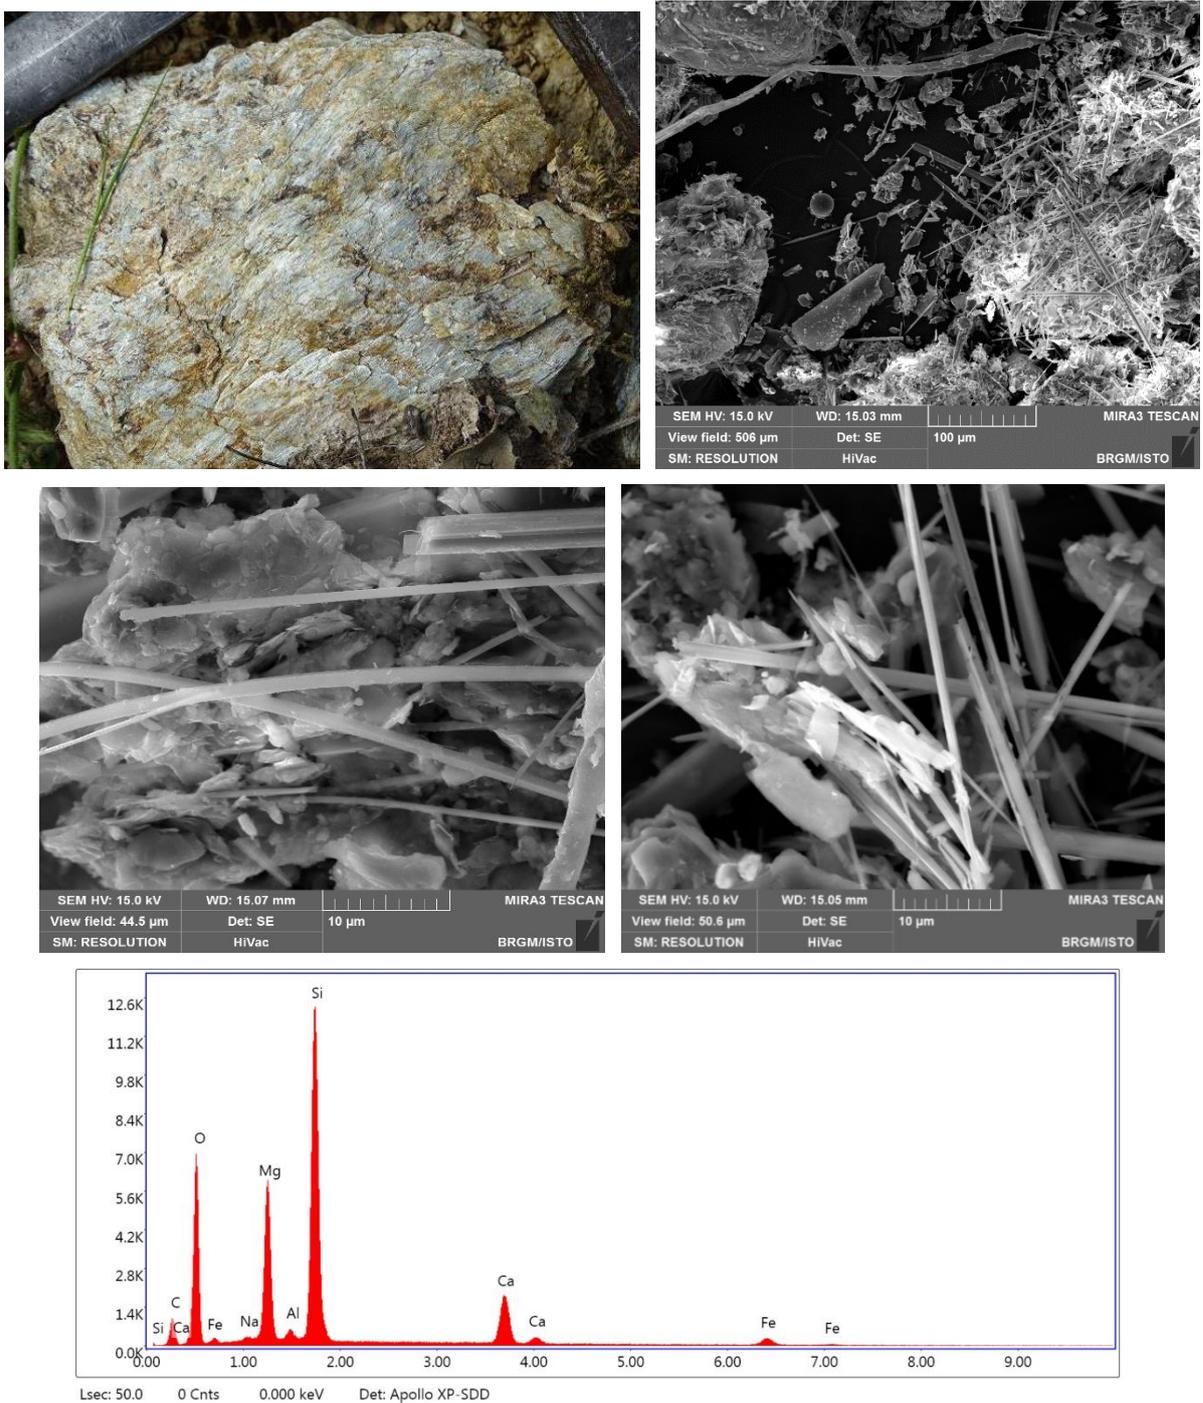
Figure 57 : Photographie du talcschiste, images MEB et exemple de spectre obtenu à partir des fibres de l'échantillon FC564.

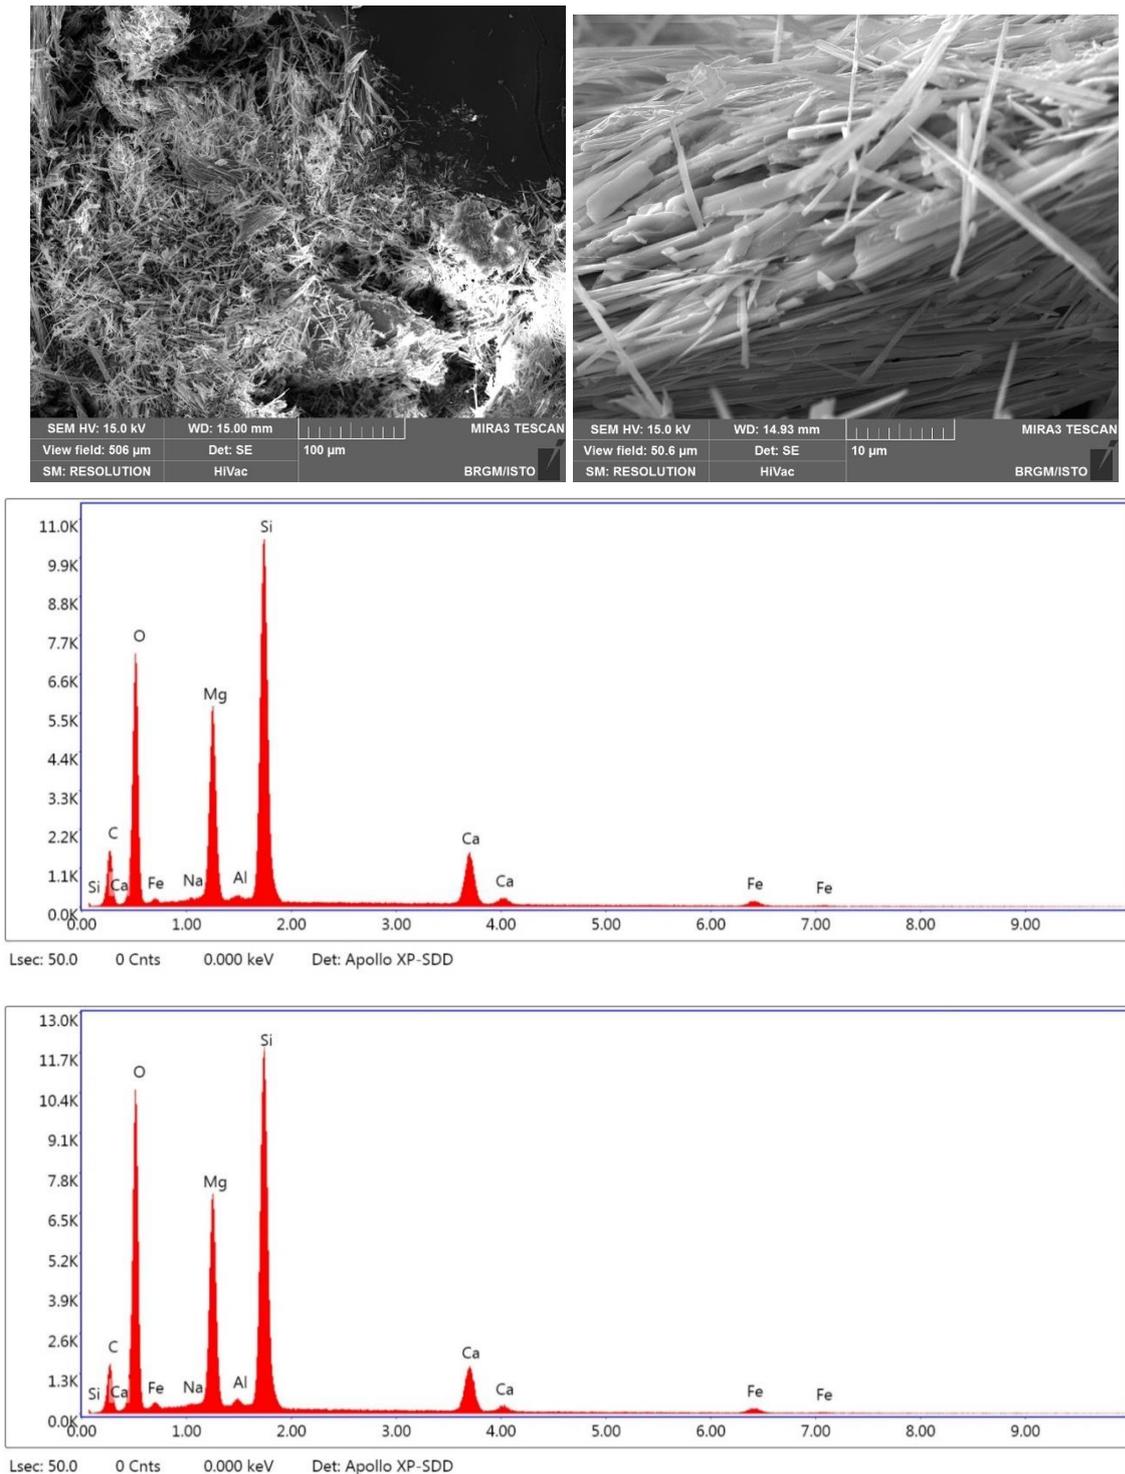
Figure 58 : Images MEB et exemples de spectres obtenus à partir des fibres de l'échantillon FC569.

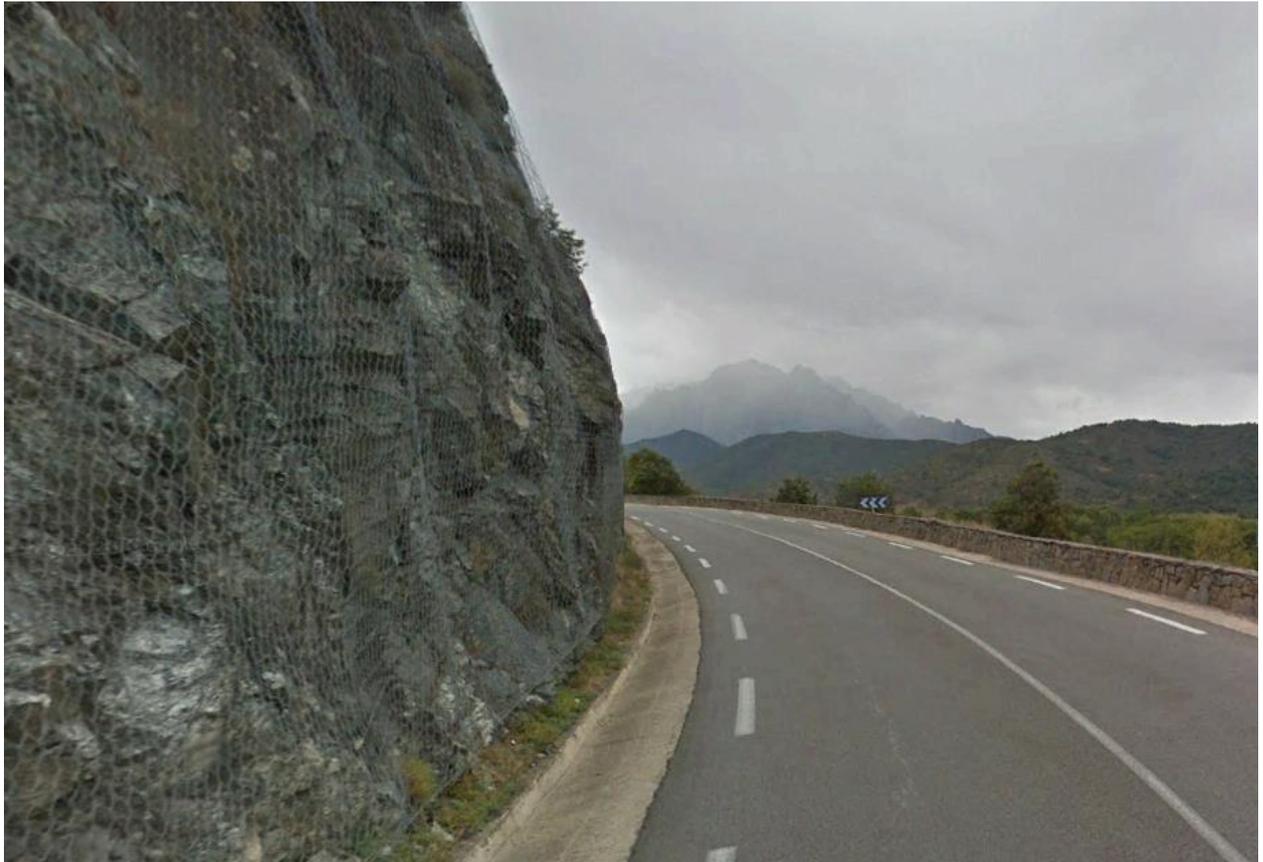
Figure 62 : Affleurement de serpentinites formant un talus de la route T20, Valle-di-Rostino. La route est protégée des chutes de blocs par un grillage plaqué. Ces installations réduisent également le risque de dispersion de fibres.

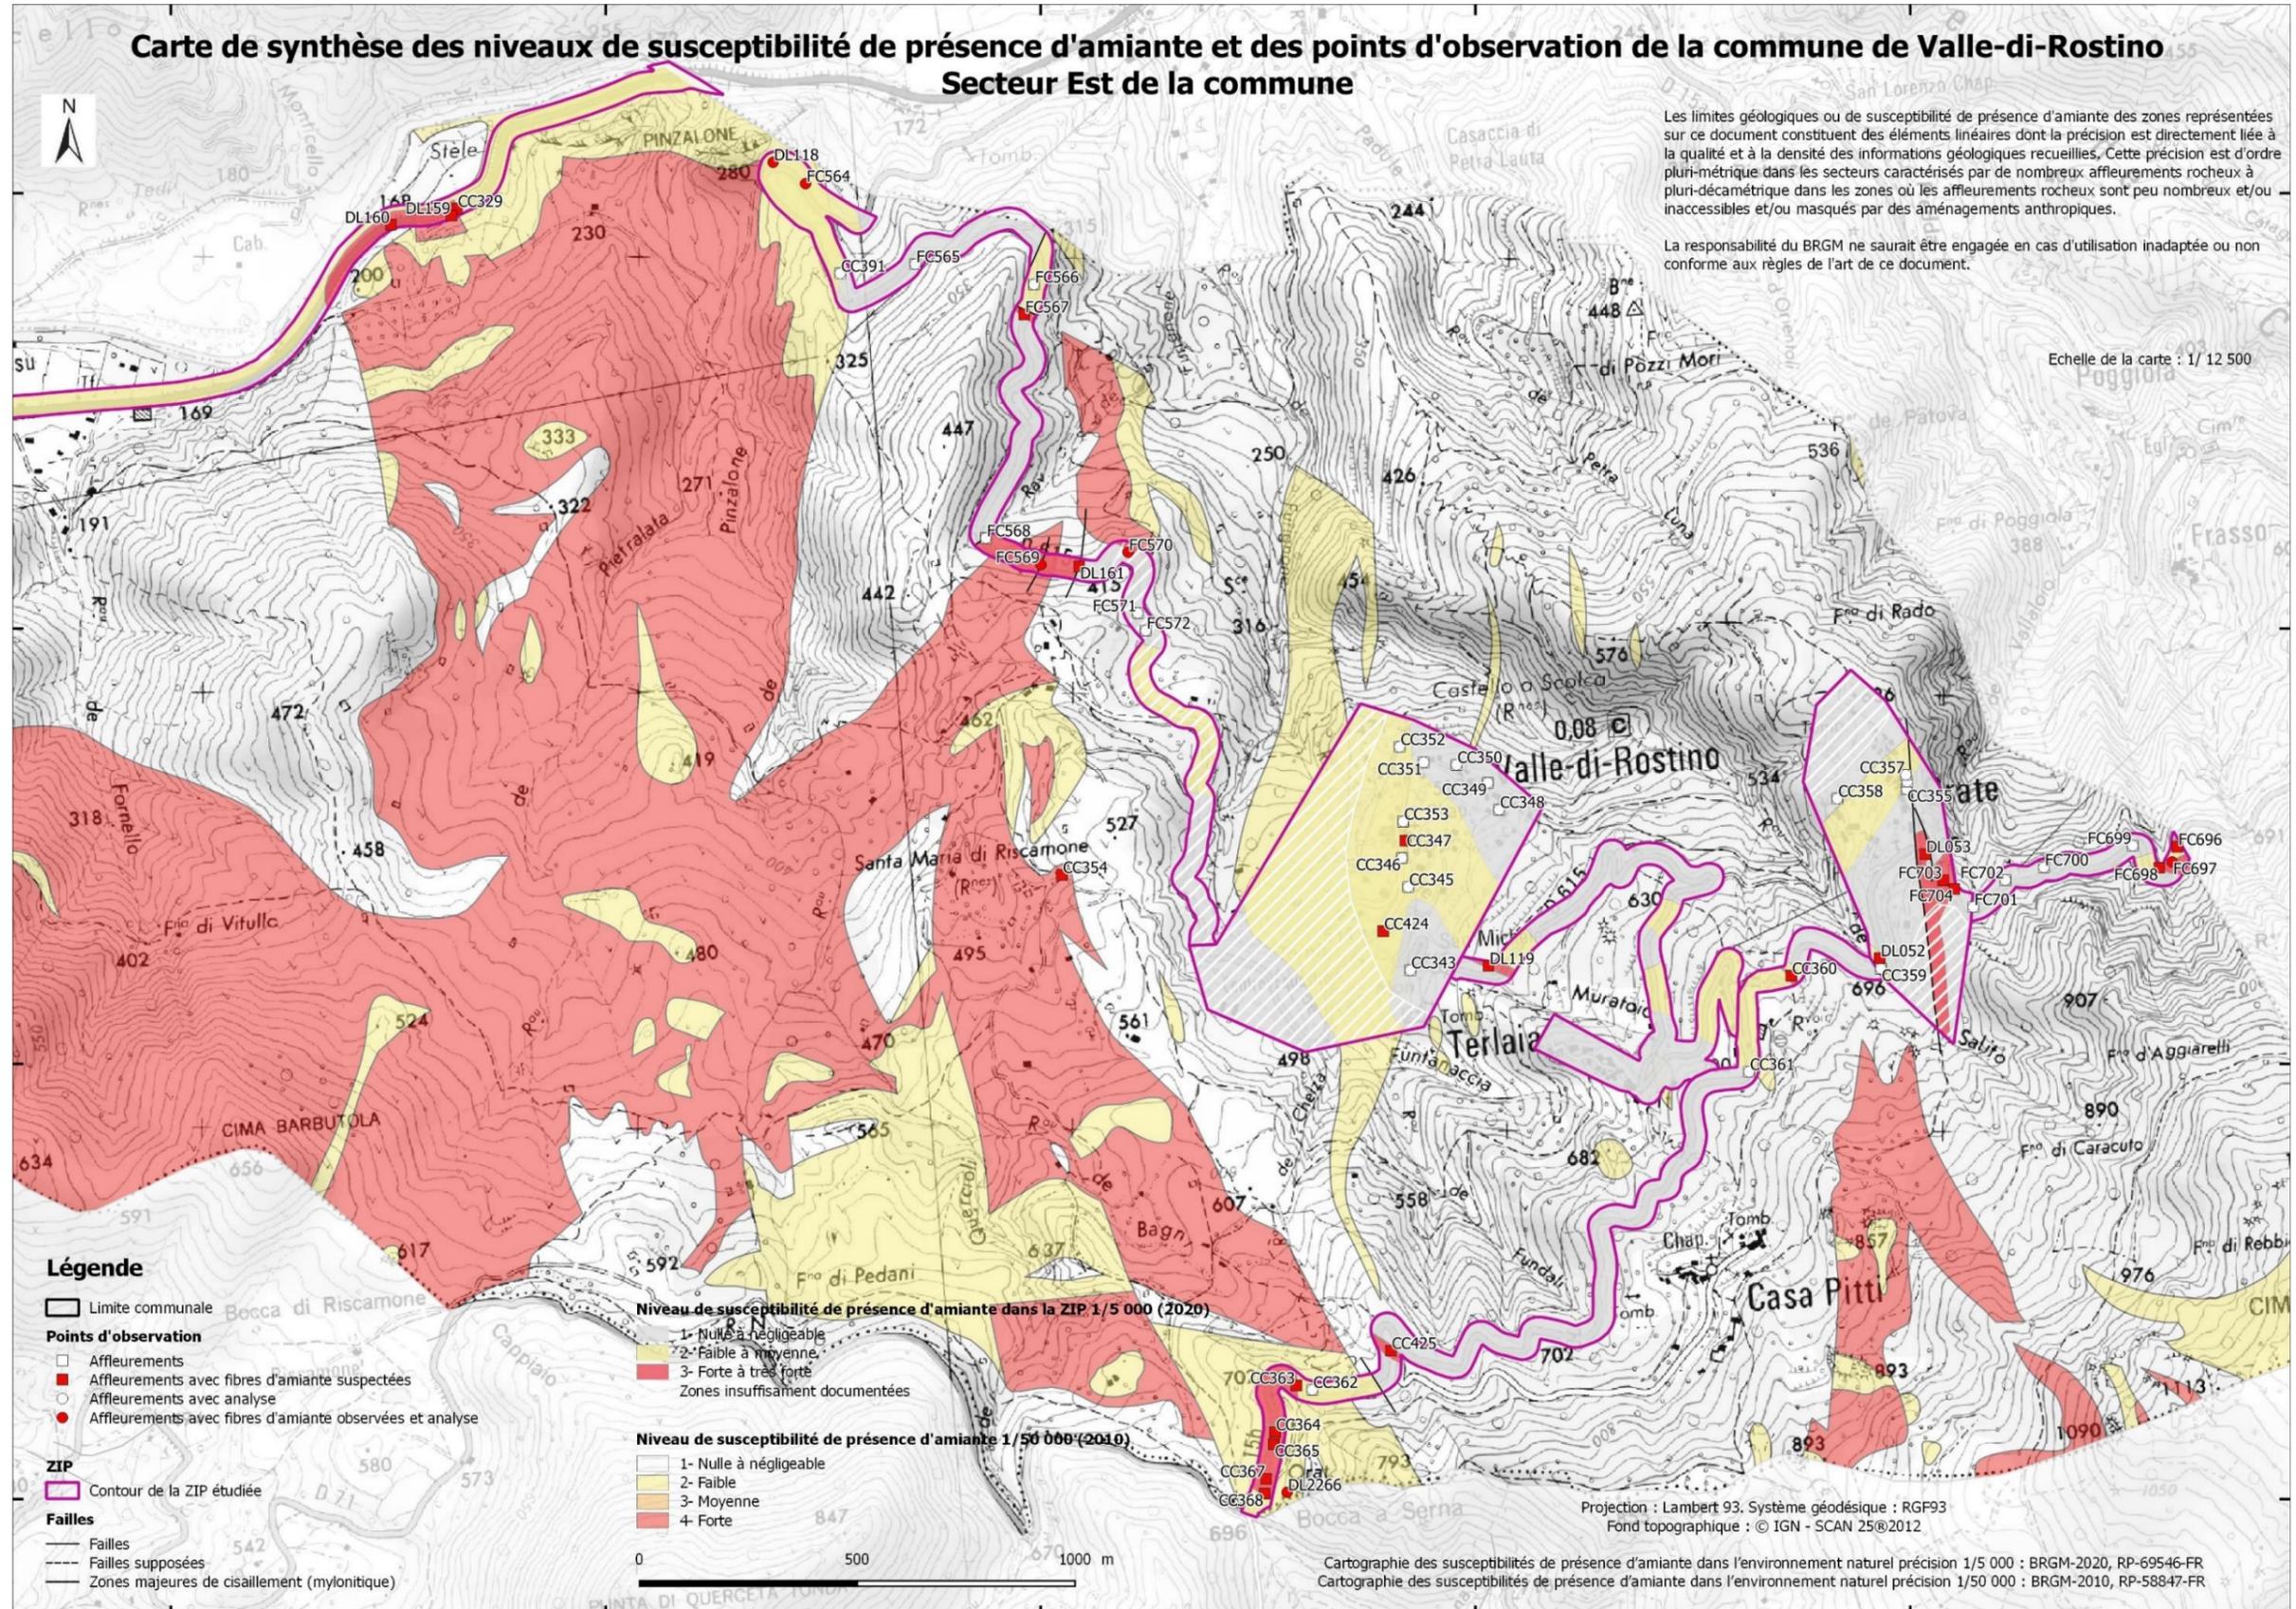
Figure 63 : Carte de la commune de Valle-di-Rostino indiquant le niveau de susceptibilité de présence d'amiante à 1/50 000 de toute la commune et une cartographie plus précise réalisée à 1/5 000 dans le contour des ZIP.

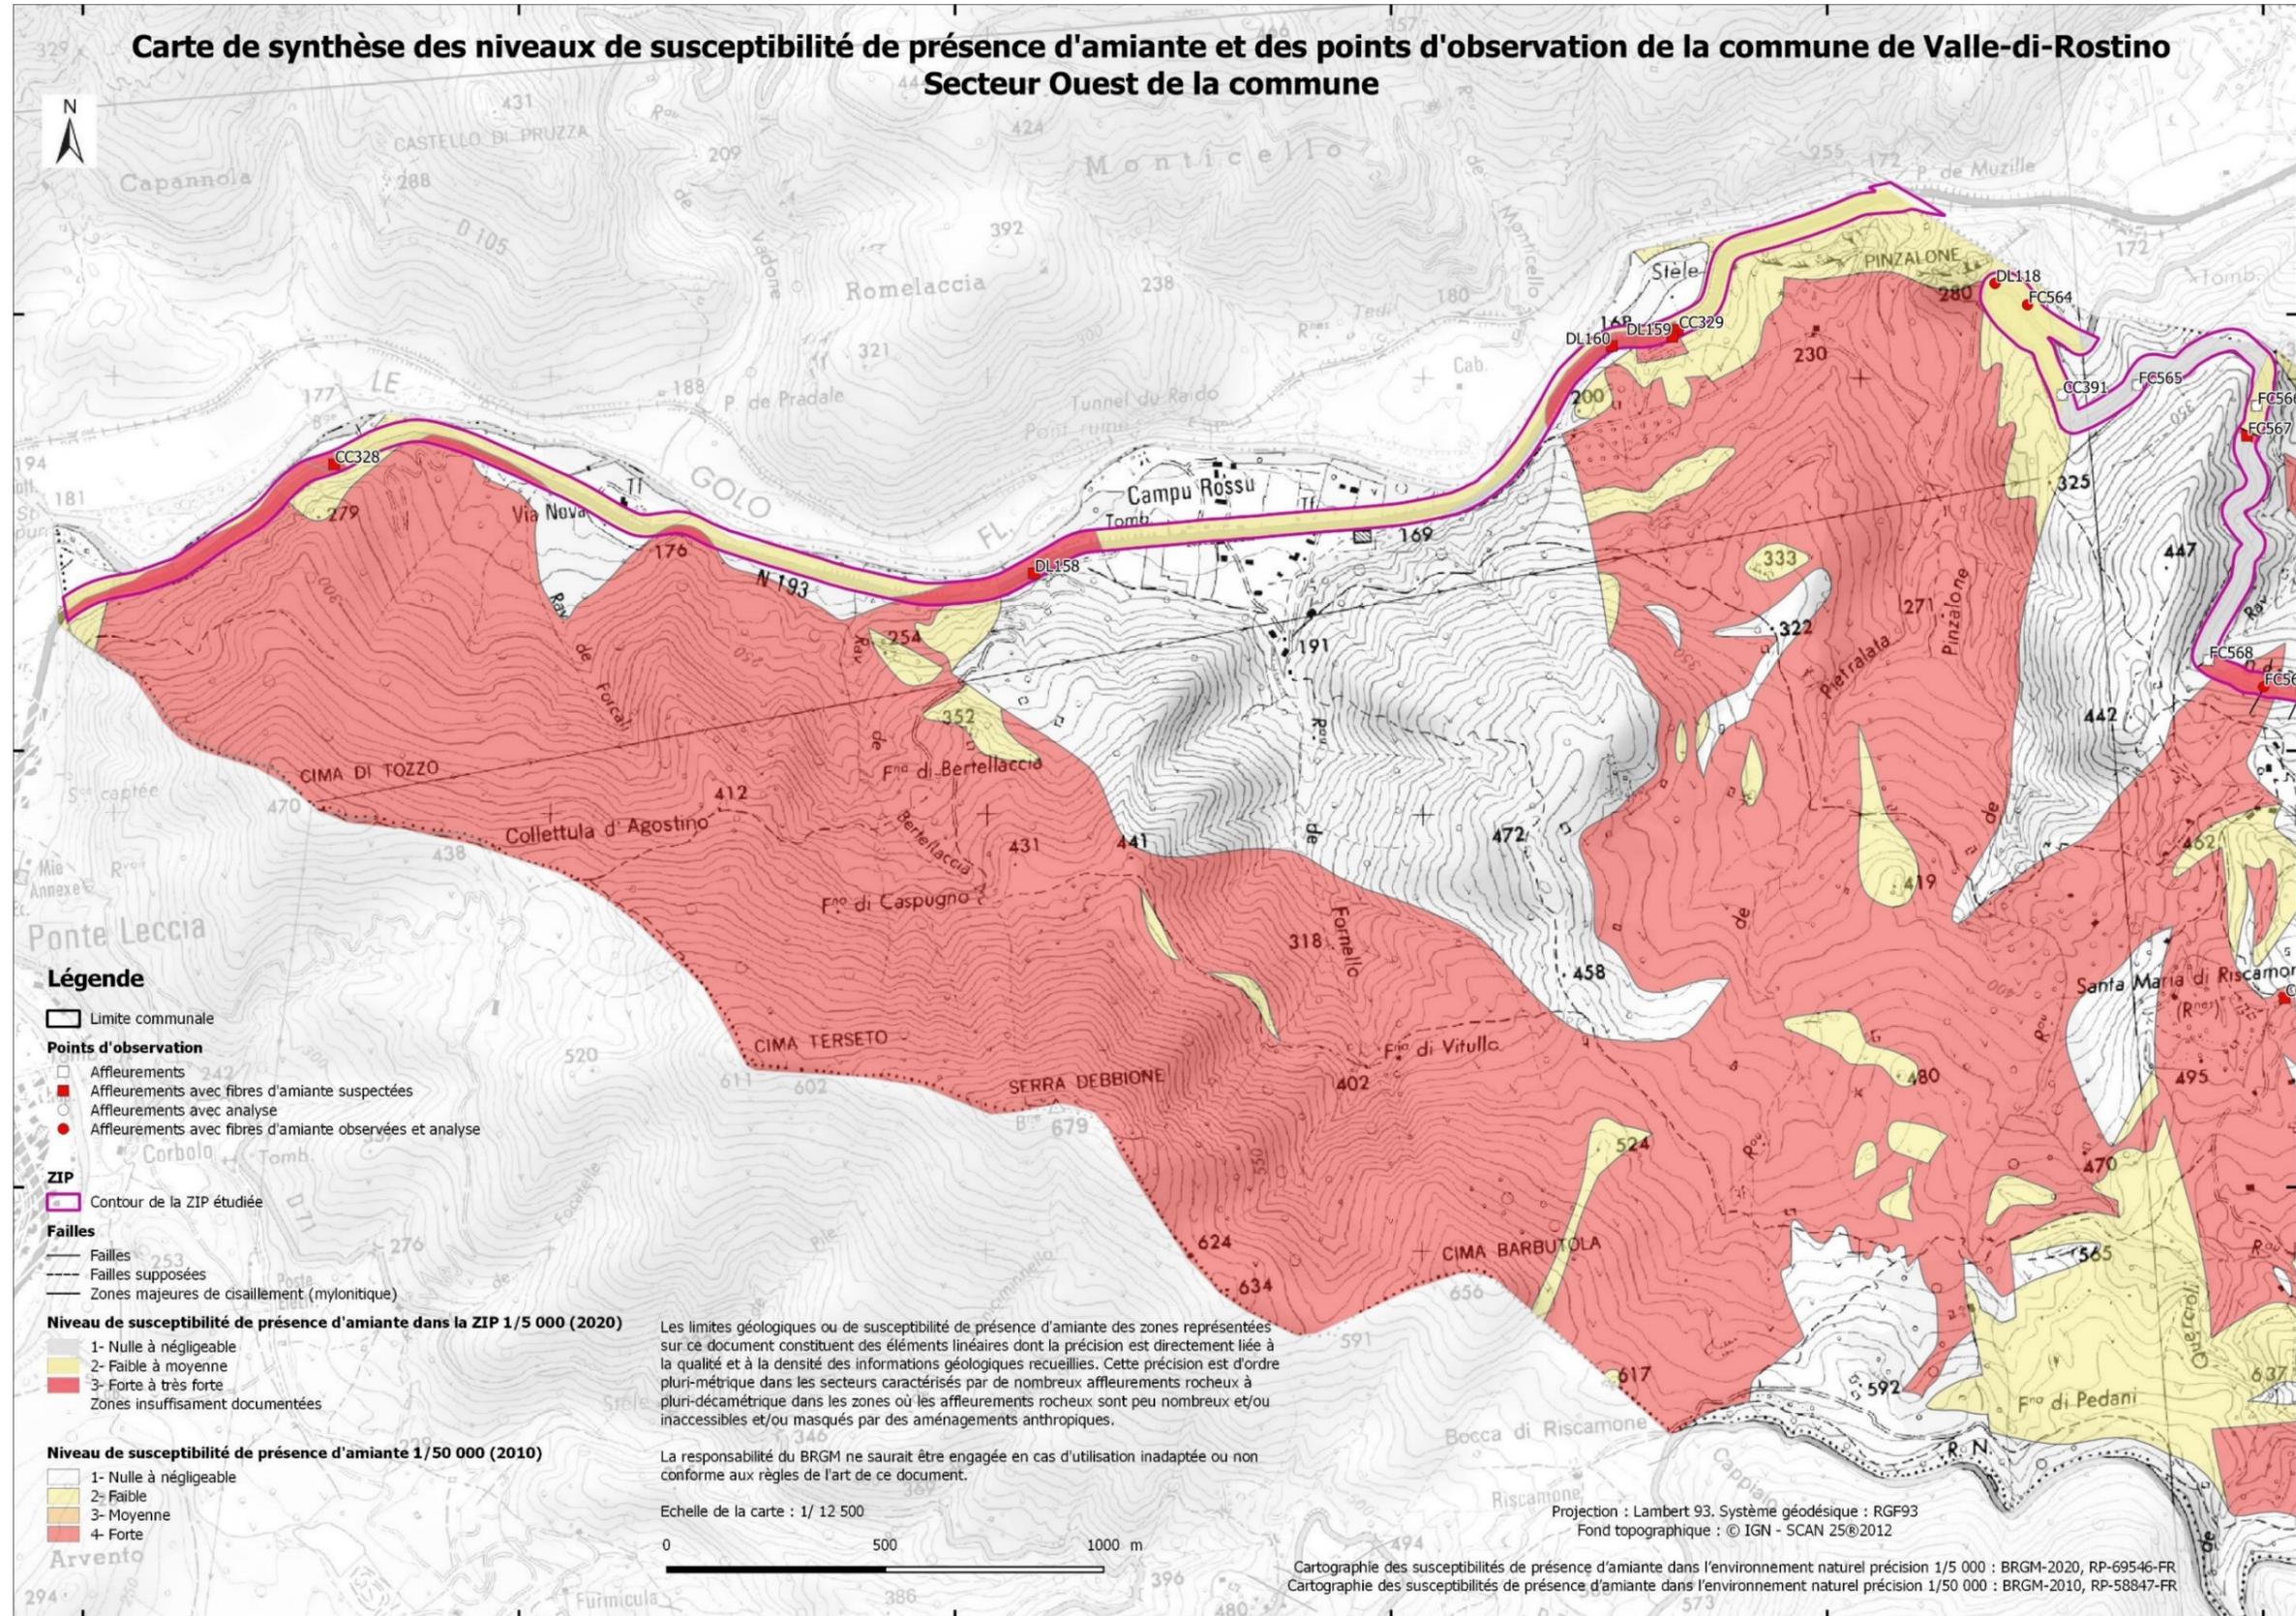
Figure 64 : Carte de la commune de Valle-di-Rostino, linéaire routier de la T20, indiquant le niveau de susceptibilité de présence d'amiante à 1/50 000 de toute la commune et une cartographie plus précise réalisée à 1/5 000 dans le contour des ZIP.
