Reconnaissance de zones naturelles amiantifères sur quatorze communes de Ponte-Leccia (Haute-Corse) :

Rapport final

BRGM/RP-69546-FR

Octobre 2020

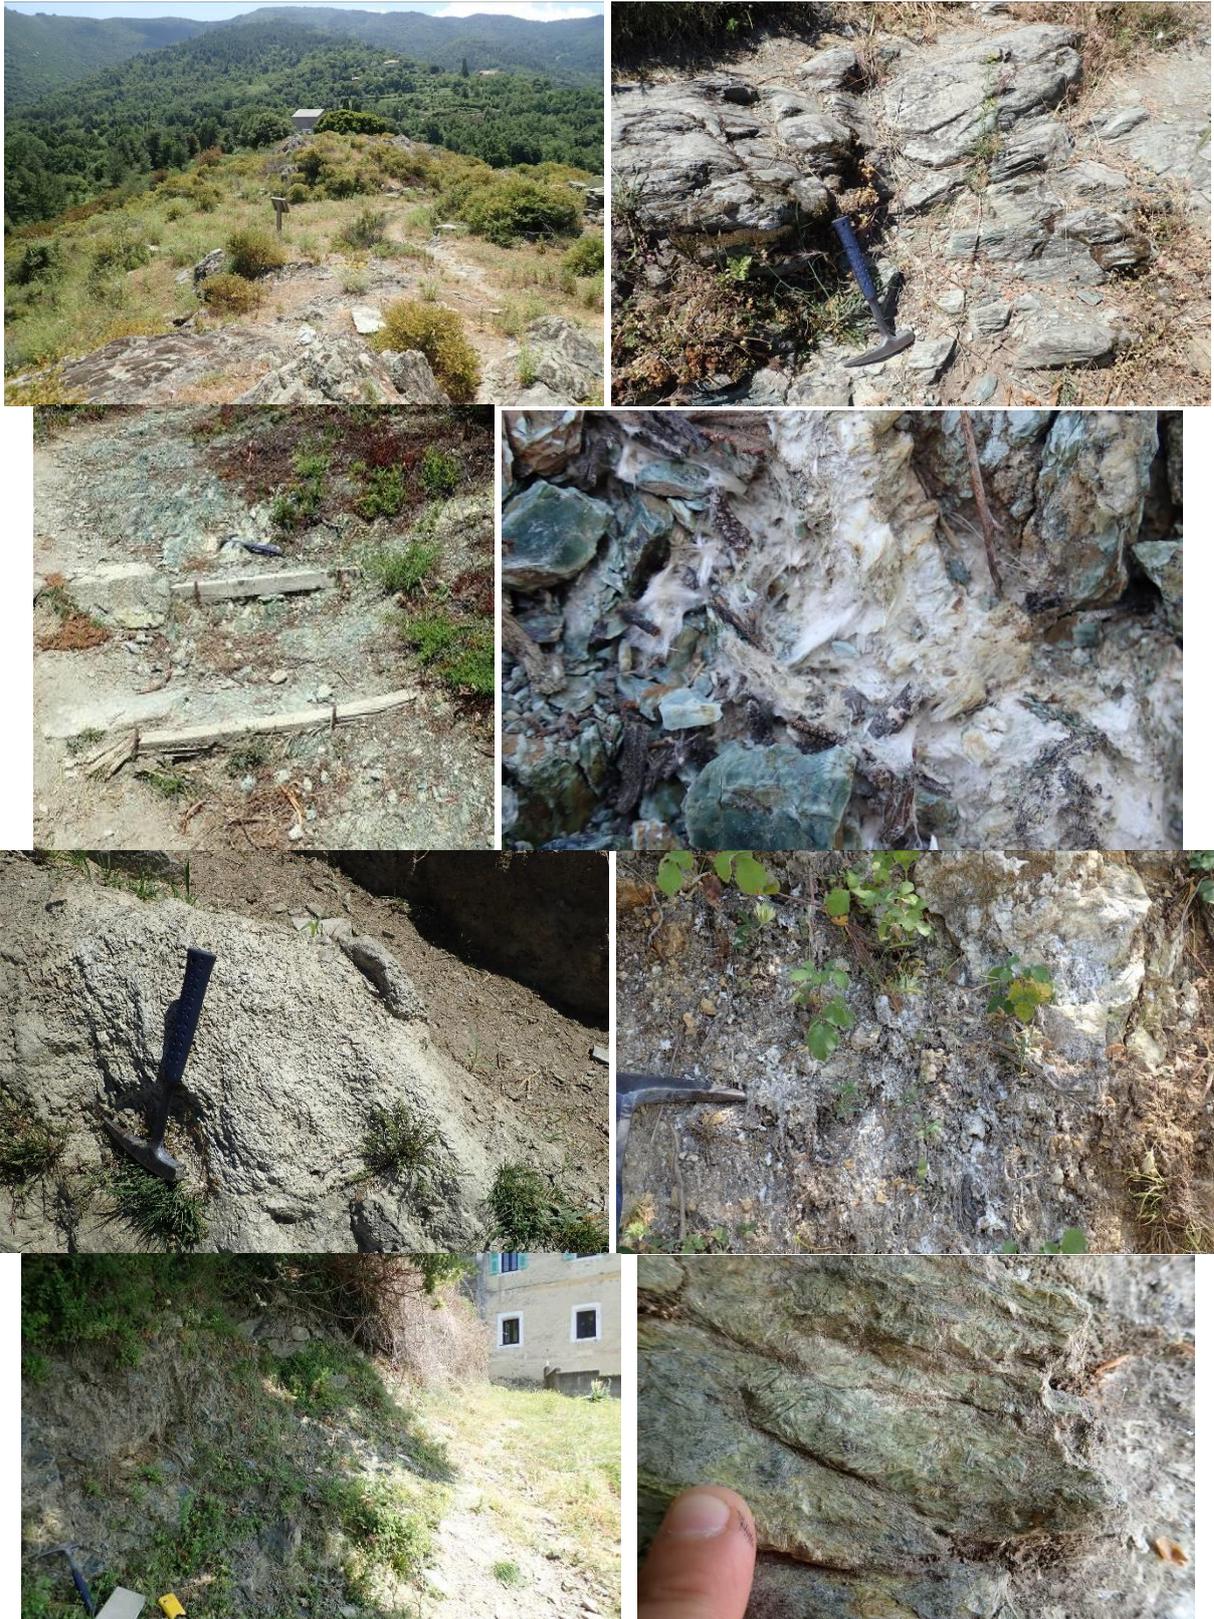
Figure 66 : Serpentinites massives armant le relief (en haut à gauche : affleurement FC655) et zoom sur ces serpentinites massives (en haut, à droite : affleurement FC653). Deuxième ligne: serpentinites dégradées dans le chemin patrimonial et veine se dégradant en amas microfibreux (affleurement FC656). Troisième ligne : Talcschiste (ancienne roche ultrabasique) dans une zone de cisaillement (affleurement FC651) et serpentinites à amas microfibreux (affleurement FC663). En bas : talus dans des serpentinites et des talcschistes et détail d'un talcschiste à actinolite (affleurement FC668).

Sur la ZIP de Castello-di Rostino, les serpentinites arment le relief et affleurent sur des grandes superficies, en particulier derrière l'église et le cimetière. Elles sont massives, vertes, parfois parcourues de veines (affleurements FC653-654-655 par exemple) (Figure 66). Ces serpentinites sont parfois très dégradées, du fait de l'action de l'altération supergène, et les veines fibreuses se dégradent alors en amas microfibreux blanchâtres. Un exemple d'un tel phénomène est observable sur le sentier patrimonial (affleurement FC656) où des veines se dégradent en amas de fibres très fines blanches.

Sur le stade de football et juste à côté, ces serpentinites sont parfois prises dans un contact tectonique et sont localement très cataclasées et transformées en talcschiste à fibres (exemple de l'affleurement FC651).

Non loin de l'embranchement entre les D15A et D15B, on peut également observer un contact entre une lame de serpentinites cisailées et très fibreuses et des métagabbros (affleurement FC663). L'affleurement FC668 correspond, quant à lui à un affleurement de talcschiste à actinolite fibreuse (ancienne roche ultrabasique transformée en talcschiste).

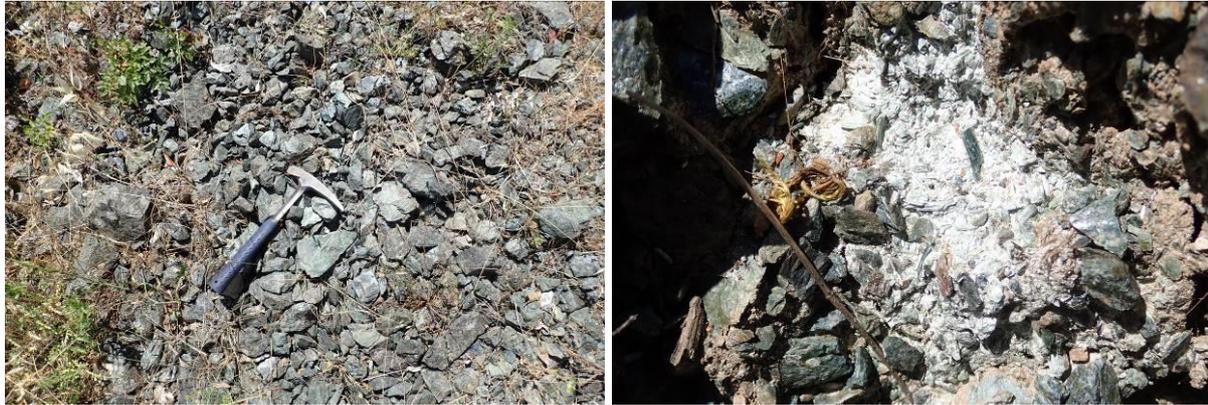
Figure 67 : *Serpentinites cataclasées et amas constitué de talc et blocs de serpentine (+/- fibreux) (affleurement FC623).*

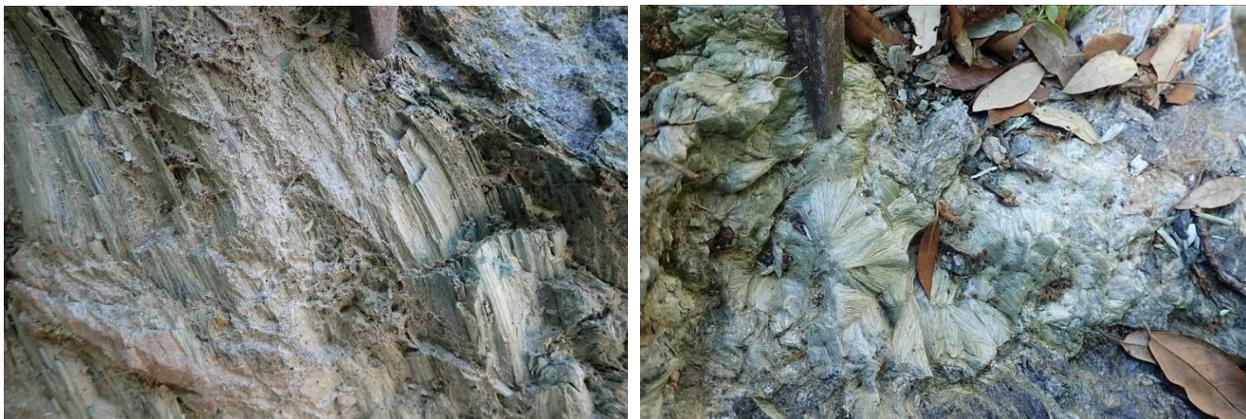
Figure 68 : *Serpentinite à veines fibreuses (affleurement FC631)*

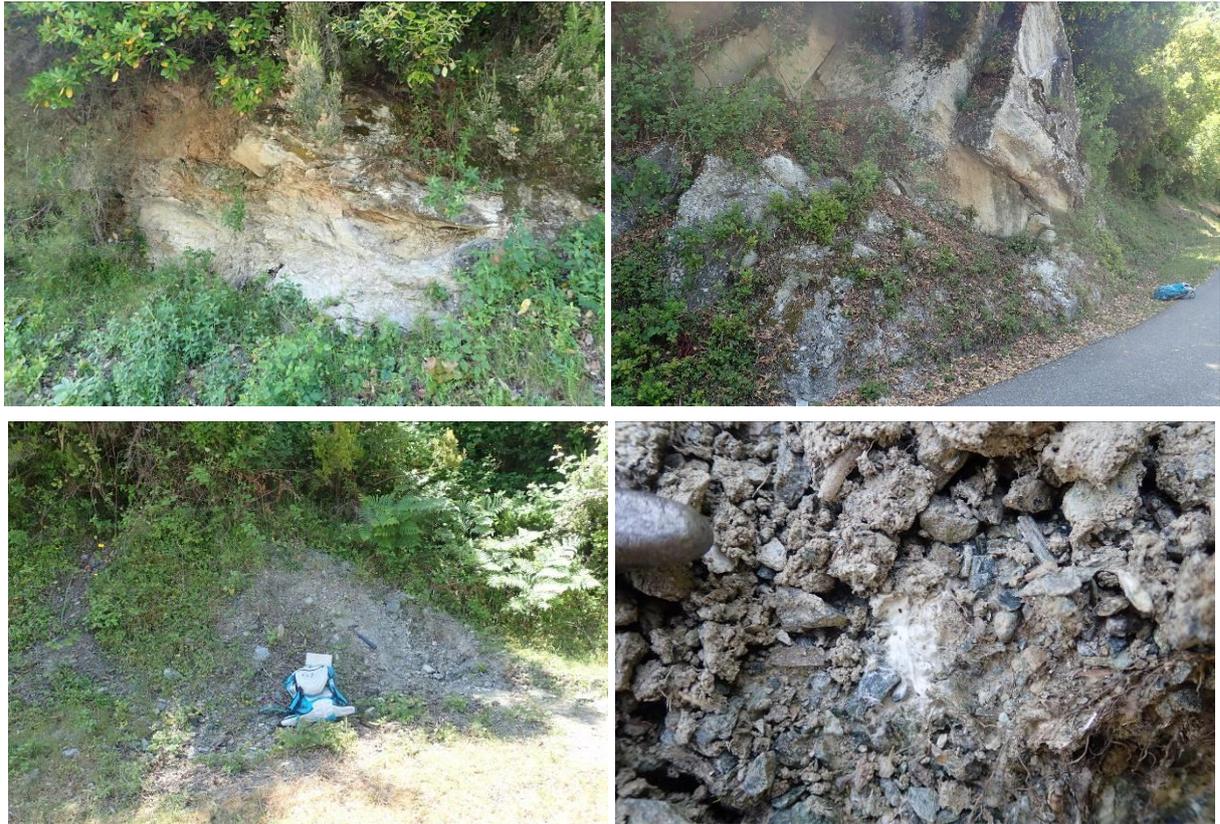
Figure 69 : Contact entre des serpentinites et des métagabbros mylonitiques (en haut, à gauche : affleurement FC694) et entre des serpentinites et des schistes (en haut, à droite : affleurement FC695) Serpentinites cataclasées et amas microfibreux (en bas : affleurement FC693).

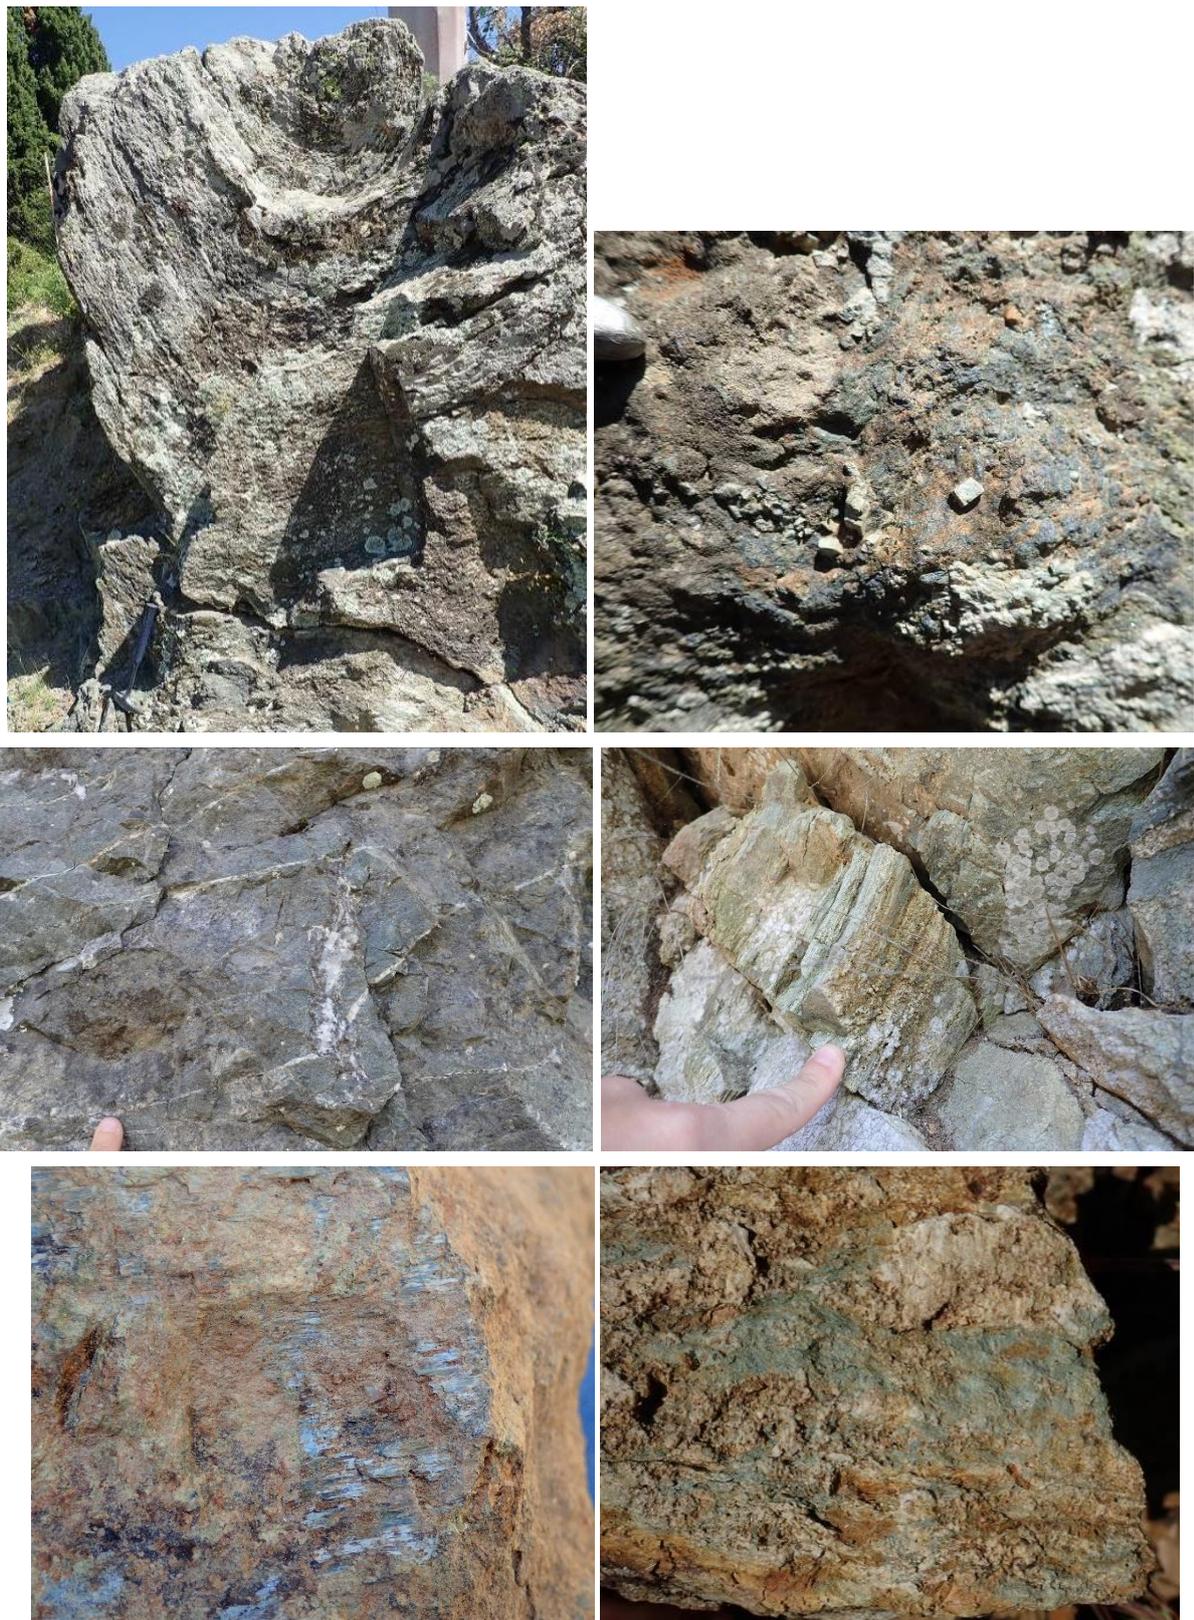
Figure 70 : Métaferrogabbros massifs, sombres, à grenat, lawsonite et glaucophane, non fibreux (en haut : affleurement FC651). Au milieu : métaferrogabbro (à gauche : affleurement FC625) ; et métagabbro magnésien (à droite : affleurement FC644). Métagabbro magnésien rétrotransformé en faciès schiste vert et riche en actinolite fibreuse (en bas, à gauche : affleurement FC662 et à droite : affleurement FC674).

Les métagabbros ferrotitanés (ou métaferrogabbros) ont été observés sur les affleurements FC651 (en bloc, dans un coin du stade de football), ainsi que sur les affleurements FC625, FC659 et FC661. Ils sont sombres, foliés, constitués principalement d'albite, d'amphibole bleue et/ou de grenat (Figure 70). Ces roches sont massives et semblent peu fibreuses. Elles sont parfois parcourues de veines riches en albite et semblent peu rétro-morphosées en faciès schiste vert.

Les métagabbros alumino-magnésiens sont plus clairs, bien foliés et constitués principalement d'albite et de reliques de clinopyroxènes partiellement à totalement rétro-morphosés en amphibole verte (actinolite probable) (affleurements FC644, FC662, FC664 et FC674). Ils sont localement recoupés par des veines riches en albite, et parfois l'albite y est associée à de l'amphibole verte soyeuse, localement fibreuse (actinolite) (affleurement FC674) (Figure 70). Ces métagabbros magnésiens ne sont pas très abondants sur le territoire de cette commune.

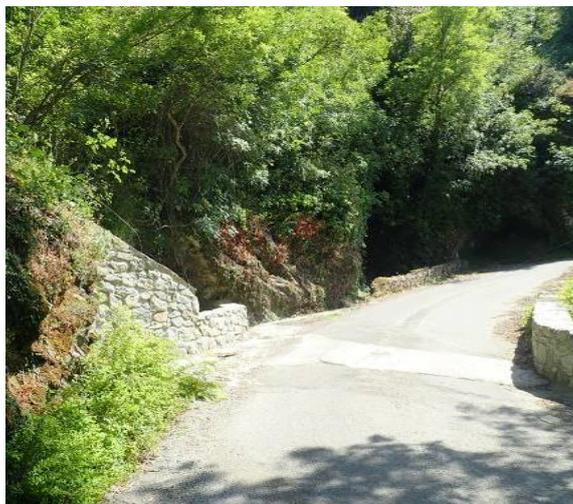
Figure 73 : Métabasaltés massifs, sans évidence de veine ni de plan fibreux (affleurement FC672).

Les metabasaltes n'affleurent que très peu sur cette commune. Ils ont été observés le long du linéaire routier de la T20, au niveau du pont de Muzille (Figure 72) et à Pastureccia, au niveau de la fontaine de Castagnu Munellu, dans un petit talus sur l'affleurement FC672 (Figure 73). Ils correspondent à des roches sombres, massives, à grain fin, partiellement chloritisées. Aucune évidence de veine ou de fente fibreuse n'a été observée sur cet affleurement.

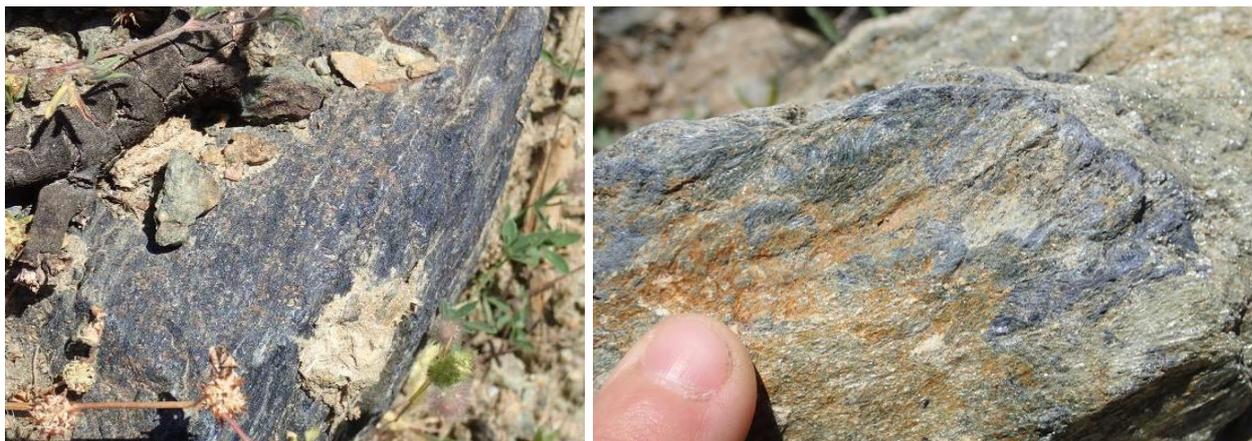
Figure 74 : Glaucophanite à phengite et grenat, à amphiboles sodiques aciculaires (affleurement FC651).

Des métabasaltés en faciès schiste bleu (glaucophanites) ont également été observés sous forme de pierres volantes, sur l'affleurement FC651, où il s'agit de glaucophanites, riches en phengite et en grenat, composées principalement d'amphiboles bleues qui semblaient fibreuses sur le terrain (Figure 74). Les analyses ont montré que cette glaucophanite n'était pas amiantifère, bien que celle-ci contienne effectivement des amphiboles bleues aciculaires.

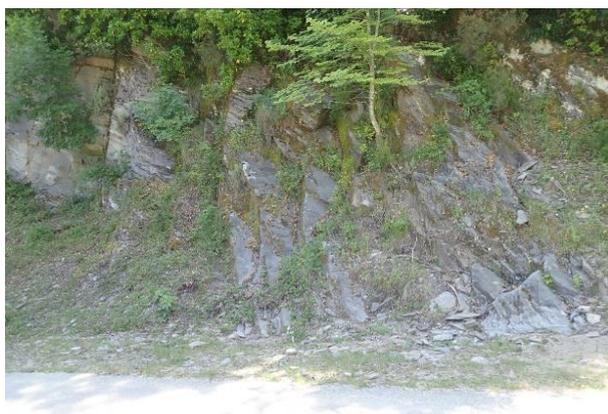
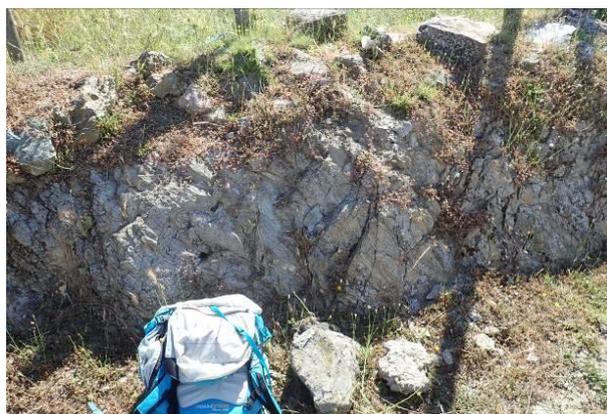
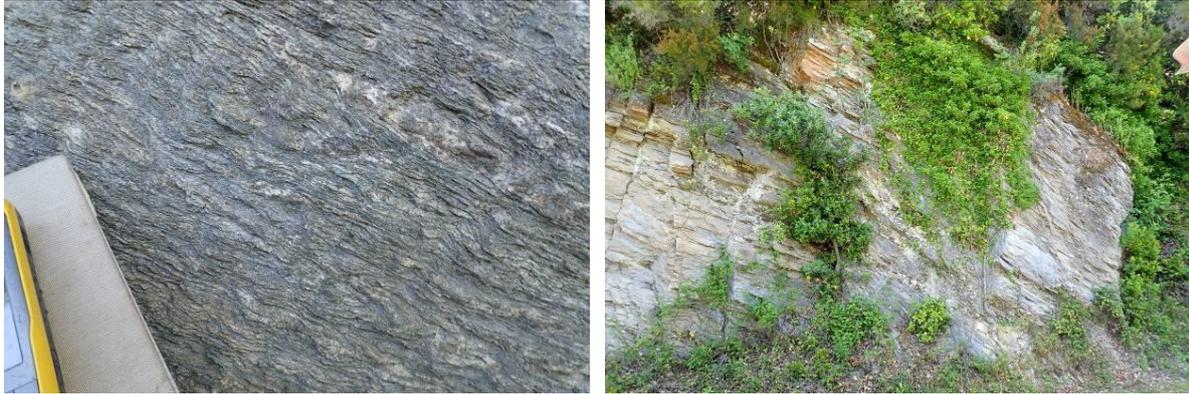
Figure 75 : Schistes quartziteux (en haut, à gauche : affleurement FC692 ; en haut, à droite : affleurement FC649). Paragneiss (en bas, à gauche : affleurement FC685) et schistes (en bas, à gauche : affleurement FC691).

Les formations métasédimentaires affleurent sur de larges superficies, sur la commune de Castello-di-Rostino. On peut les observer en particulier tout le long du linéaire D15B, ainsi qu'au bout du linéaire D15A (par exemple : affleurement FC614). Ils affleurent également bien sur le stade de football, derrière le but, (affleurement FC649). Il s'agit principalement de schistes, de schistes à bancs carbonatés, de quartzites (+/- micacés) et de schistes quartzeux (Figure 75). Quelques paragneiss ont aussi été observés (affleurement FC685). Ces formations géologiques sont souvent caractérisées par l'occurrence de niveaux et de rubans de quartz, déformés et étirés dans la foliation. Aucune évidence de minéraux fibreux n'a été observée dans ces lithologies, en dépit d'un grand nombre d'affleurements expertisés sur le territoire de cette commune.

Les formations métasédimentaires, schistes et schistes à bancs de carbonates ne présentent pas d'occurrence amiantifère. Elles ont été classées en niveau de susceptibilité de présence d'amiante négligeable (NSPA = 1).

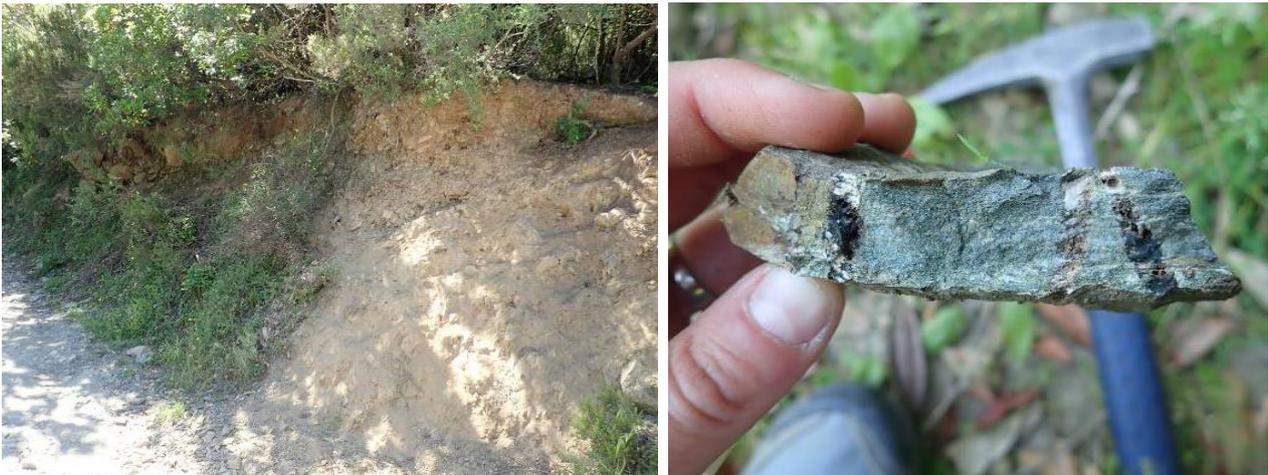
Figure 76 : Éboulis à blocs de metabasaltes (à gauche : affleurement FC684) et détail d'un bloc de metabasalte à fentes à chlorite-épidote-albite, dans un éboulis (à droite, affleurement FC682).

Ces éboulis ont été expertisés en particulier sur les affleurements FC682 et FC684 (Figure 76), où ils correspondent respectivement à : (i) un éboulis constitué principalement de blocs de metabasaltes massifs, de taille variée, recoupés localement par des veines et des fentes à albite, chlorite et épidote (actinolite suspectée mais non identifiée sur le terrain) (affleurement FC682) et (ii) un éboulis constitué aussi principalement de blocs de metabasaltes mais aussi de microgabbros (affleurement FC684).

Compte tenu de la proportion de blocs de metabasaltes, et de la possibilité de présence de minéraux fibreux, notamment du groupe des amphiboles, il a été convenu que les éboulis et colluvions à éléments de metabasaltes dominants dans ce secteur seraient classés en niveau de susceptibilité faible à moyenne (NSPA = 2).

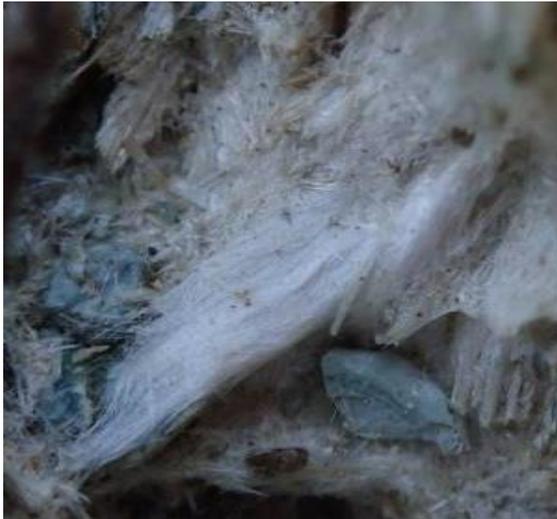
Figure 87 : Photographie de l'amas microfibreux, images MEB et exemples de spectres obtenus à partir des fibres de l'échantillon FC656.

L'échantillon FC656 a été prélevé sur un chemin de randonnée (chemin patrimonial), qui traverse ici des serpentinites. À l'endroit précis du prélèvement, un petit aménagement a été fait pour limiter l'érosion naturelle des serpentinites (petit soutènement en bois), et l'échantillon a été prélevé dans une veine fibreuse qui se délitait en amas de fibrilles flexueuses. Les images réalisées au microscope électronique à balayage et les analyses associées indiquent la présence de fragments et de fibres au sens de l'OMS (Figure 87). L'analyse EDS indique une composition chimique de type trémolite pour ces fibres. Celles-ci présentent localement un caractère asbestiforme. **L'échantillon est donc amiantifère** (présence de trémolite-amiante).

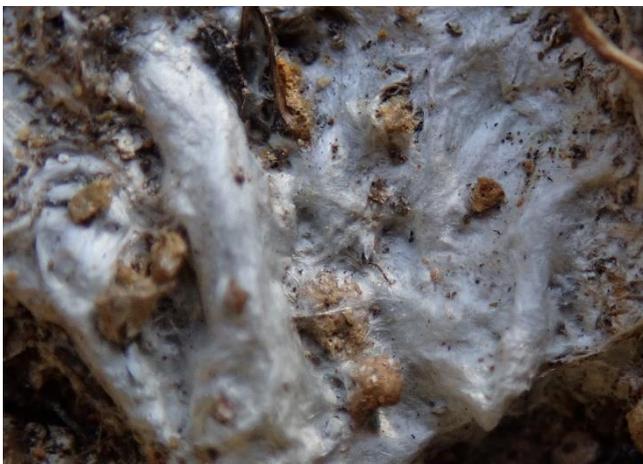
Figure 88 : Photographie de l'amas microfibreux, images MEB et exemples de spectres obtenus à partir des fibres de l'échantillon FC663

L'échantillon FC663 a été prélevé dans un talus et consiste en un amas microfibreux blanchâtre, issu de la désagrégation d'une veine (ou d'un plan) dans des serpentinites cisillées et altérées. Les images obtenues au microscope électronique à balayage ainsi que les analyses réalisées indiquent la présence de fragments de clivage et de fibres au sens de l'OMS (Figure 88). Les analyses EDS indiquent une composition chimique de type trémolite. Certaines de ces fibres présentent un caractère asbestiforme. **L'échantillon est donc amiantifère** (présence de trémolite-amiante).

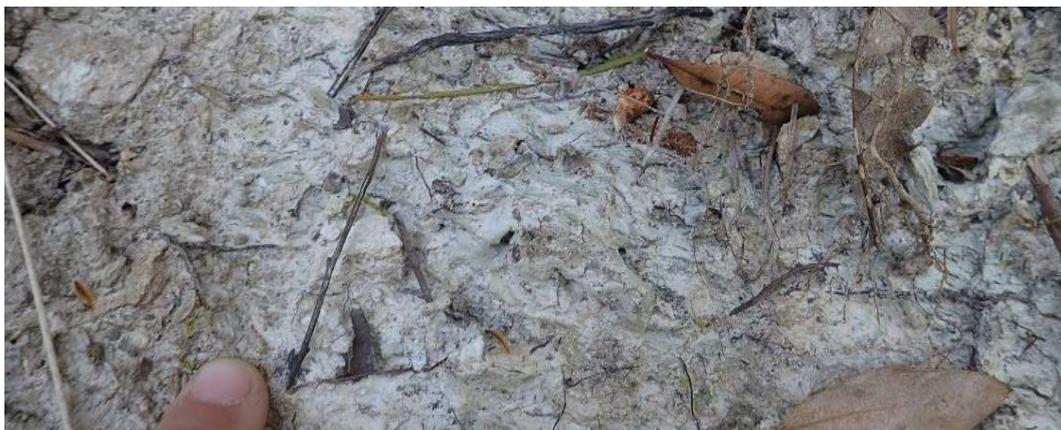
Figure 89 : Photographie du talcschiste, images MEB et exemples de spectres obtenus à partir des fibres de l'échantillon FC689.

L'échantillon FC689 a été prélevé dans un petit niveau de talcschistes, situé au contact avec des métagabbros magnésiens très déformés. Ces talcschistes très fins étaient suspectés de contenir des fibrilles d'actinolite et/ou de trémolite. Les images réalisées au microscope électronique à balayage et les analyses associées indiquent la présence de particules fibriformes correspondant pour une fraction d'entre elles à des fibres OMS, voire EPA (Figure 89). Les analyses EDS indiquent une composition chimique de type trémolite avec des taux variables d'aluminium. Certaines de ces fibres présentent un caractère asbestiforme. Cet échantillon est donc amiantifère (présence de trémolite-amiante).

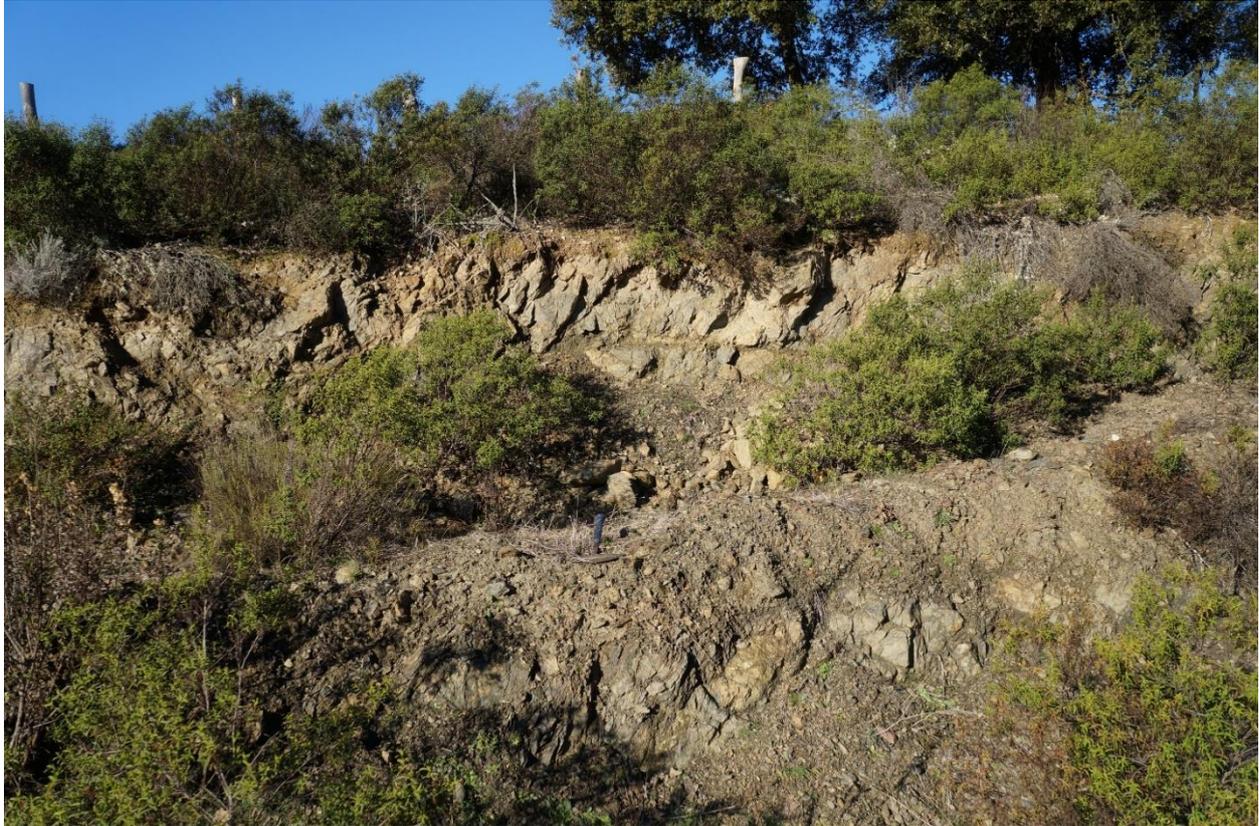
Figure 95 : Aspect des micaschistes et cornéennes affleurants sur Canavaggia à proximité de Ponte Rossu, Affleurement CC427.

Ces reliques d'encaissant sont affectées par un métamorphisme de contact et transformées en cornéennes dans lesquelles on ne reconnaît plus la trace des structures originelles. Cet ensemble renferme surtout des grès et arkoses métamorphisés (Figure 95) dans lesquels se sont développés de la biotite, de la cordiérite et accessoirement de la tourmaline.

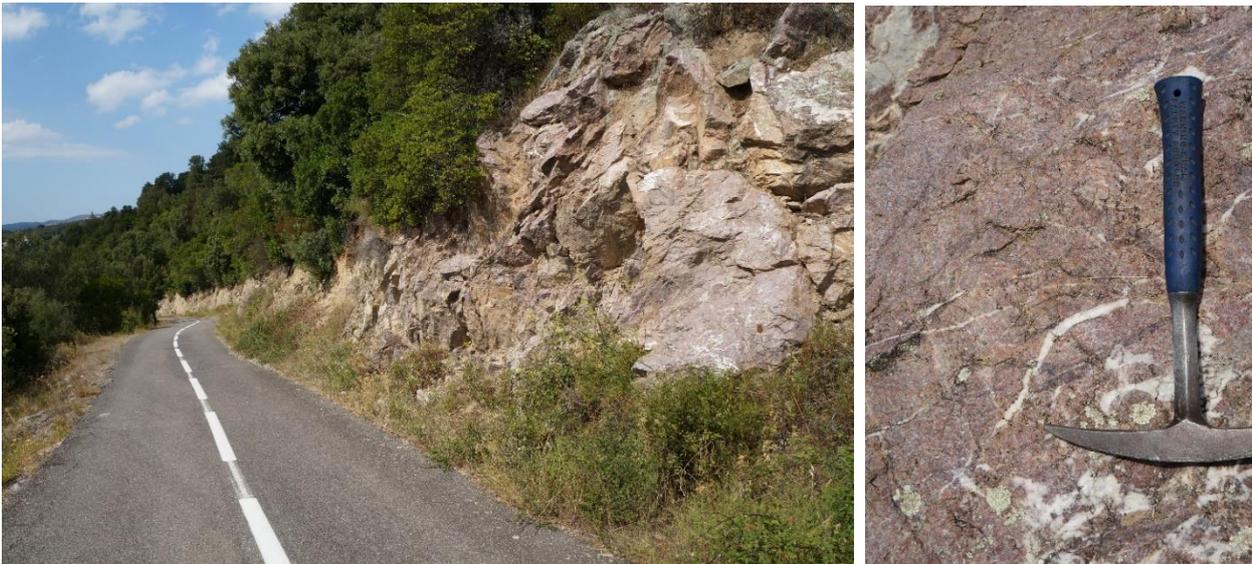
Ils affleurent à l'est de Ponte Rossu, sur le linéaire de la D105 (affleurement CC244, par exemple) (Figure 96), et sont intercalés avec des filons de roches plus basiques (dolérite).

Figure 96 : Monzogranites le long de la D105 à Canavaggia, affleurement CC244

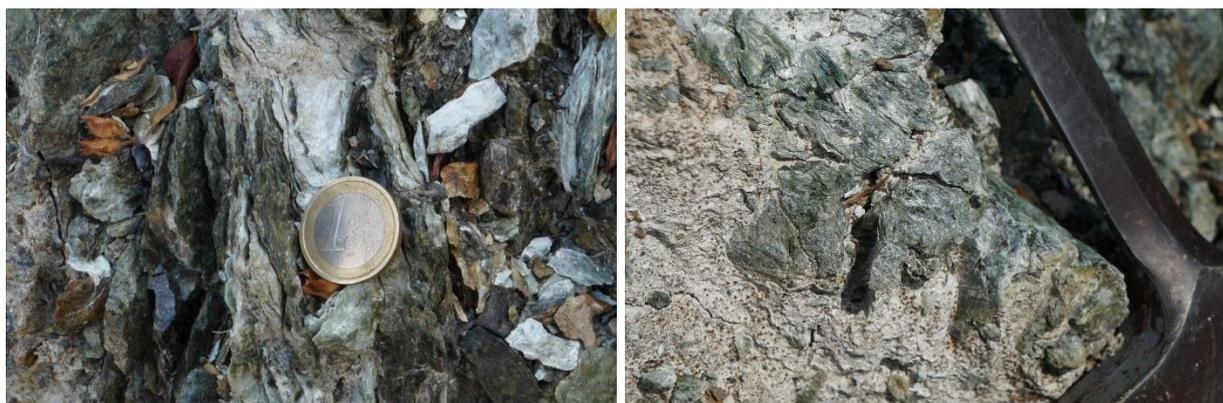
Figure 99 : Contact entre les metabasaltes et les métagabbros souligné par un amas blanchâtre fibreux à trémolite-amiante (affleurement CC316). À gauche : amas blanchâtre fibreux à trémolite-amiante. À droite : plan serpenteux de chrysotile (affleurement CC316).

De nombreux affleurements soulignant ce type d'occurrence ont été identifiés sur le linéaire de la D105 (notamment les points CC247, CC248, CC318, DL029, CC317, CC316, DL031, DL2267, DL2272, CC315 et CC310) (Figure 99), ainsi que le long de la voie ferrée (points CC397, CC399 à CC402) (Figure 100, Figure 101). Une vingtaine d'affleurements présentant ce type d'occurrence sont identifiés et reportés sur les cartographies 1/5 000 de la commune de Canavaggia.

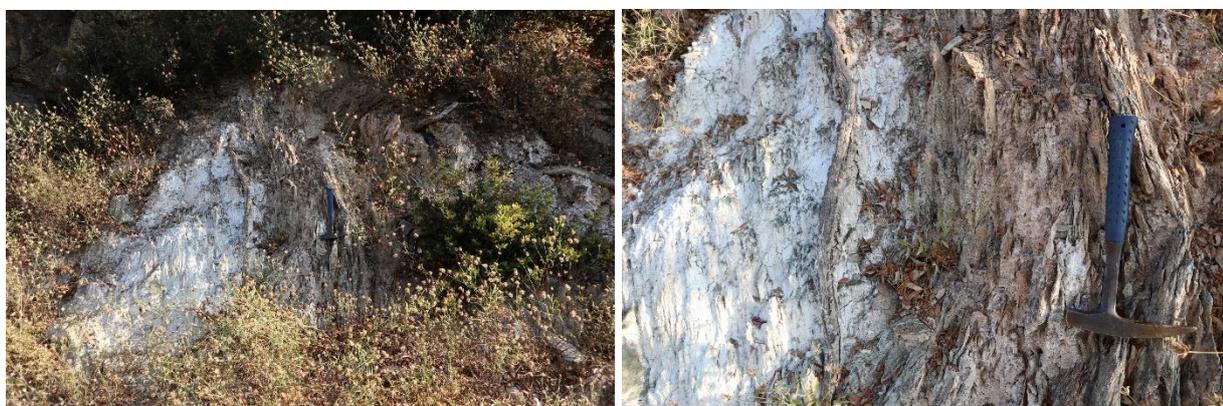
Figure 100 : Amas blanchâtre fibreux, probablement à trémolite-amiante, dans des serpentinites intercalées dans des metabasaltes à actinolite (affleurement CC397, Voie ferrée, PK41+100).

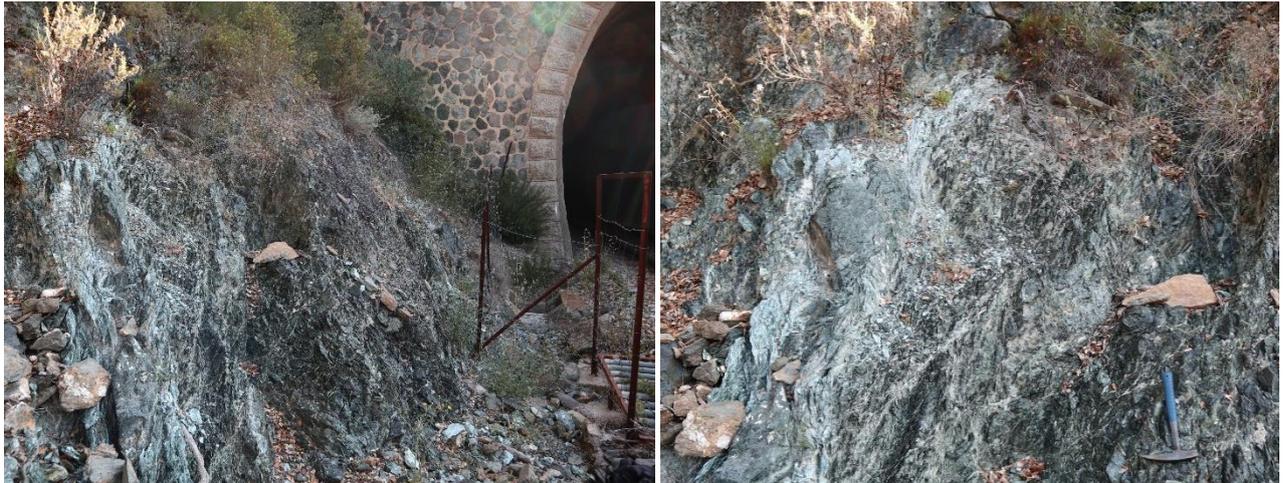
Figure 101 : Amas blanchâtre fibreux probablement à trémolite-amiante, dans les serpentinites le long de la voie ferrée à la sortie du tunnel du Raido (PK42+900, direction Ponte-Leccia) (affleurement CC400).

Les serpentinites ont été classées en niveau de susceptibilité de présence d'amiante forte (NSPA = 3).

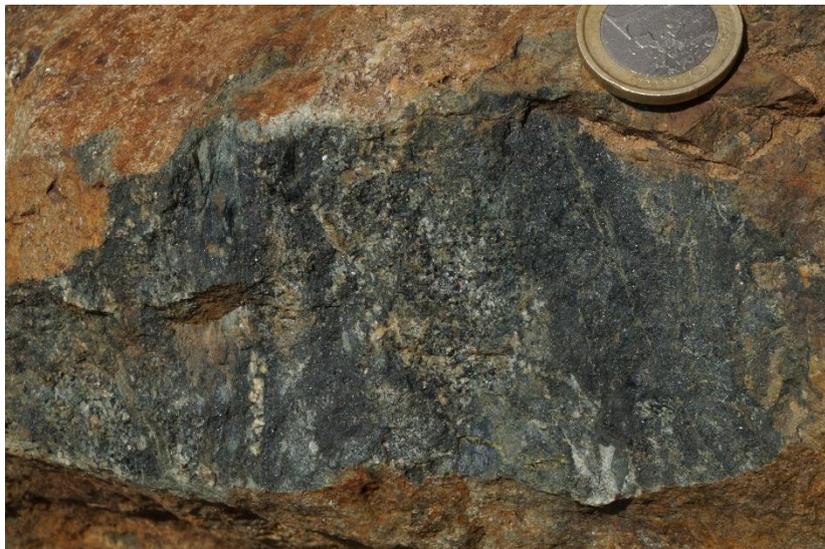
Sous l'appellation trondhjémites se trouve une formation composée principalement de metabasaltes, auxquels sont associés des filons acides de trondhjémite (Figure 102). La trondhjémite est une roche magmatique intrusive leucocrate (de couleur claire), proche d'une granodiorite, composée de quartz, de plagioclase et de manière secondaire de biotite, d'amphibole et des pyroxènes. Les trondhjémites sont quelquefois appelées « plagiogranites ».

Figure 102 : Métabasaltes à intrusion acide, de type plagiogranites ou trondhjémites

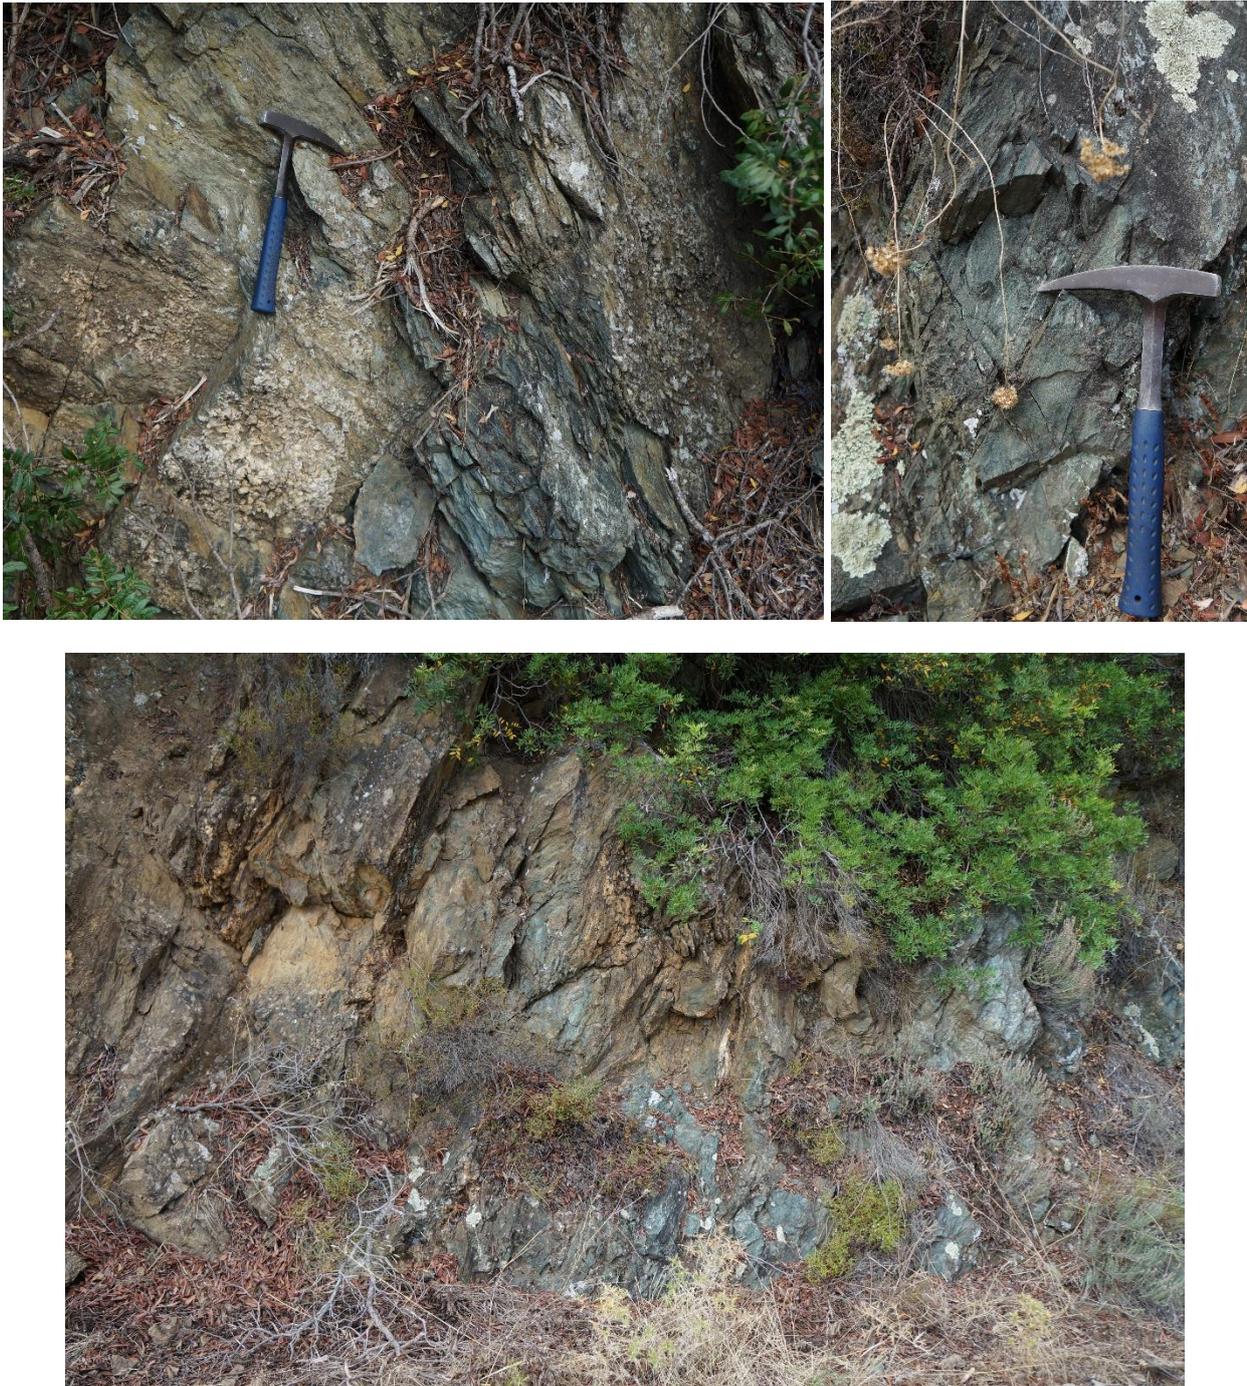
Figure 103 : Métabasaltes reconnus au niveau du ruisseau de Tornatoio, le long de la D105, Canavaggia.

Les metabasaltes ont principalement été reconnus au village de Canavaggia, puis le long de la D105 jusqu'à San Quilico où ils se trouvent en alternance avec les serpentinites et les métagabbros alumino-magnésiens (largement dominants en proportion sur les metabasaltes). Ils se présentent sous forme de roches massives, à foliation marquée par des niveaux très chloriteux et prasinitiques, mais dont les plans sont parfois très déformés (Figure 103). L'ensemble est localement parcouru de fentes à albite avec de l'actinolite associée. Le long de la D105, les actinolites semblent relativement prismatiques. Cependant, le long de la voie ferrée, des veines à actinolite fibreuse ont pu être observées macroscopiquement (affleurement CC398) (Figure 104).

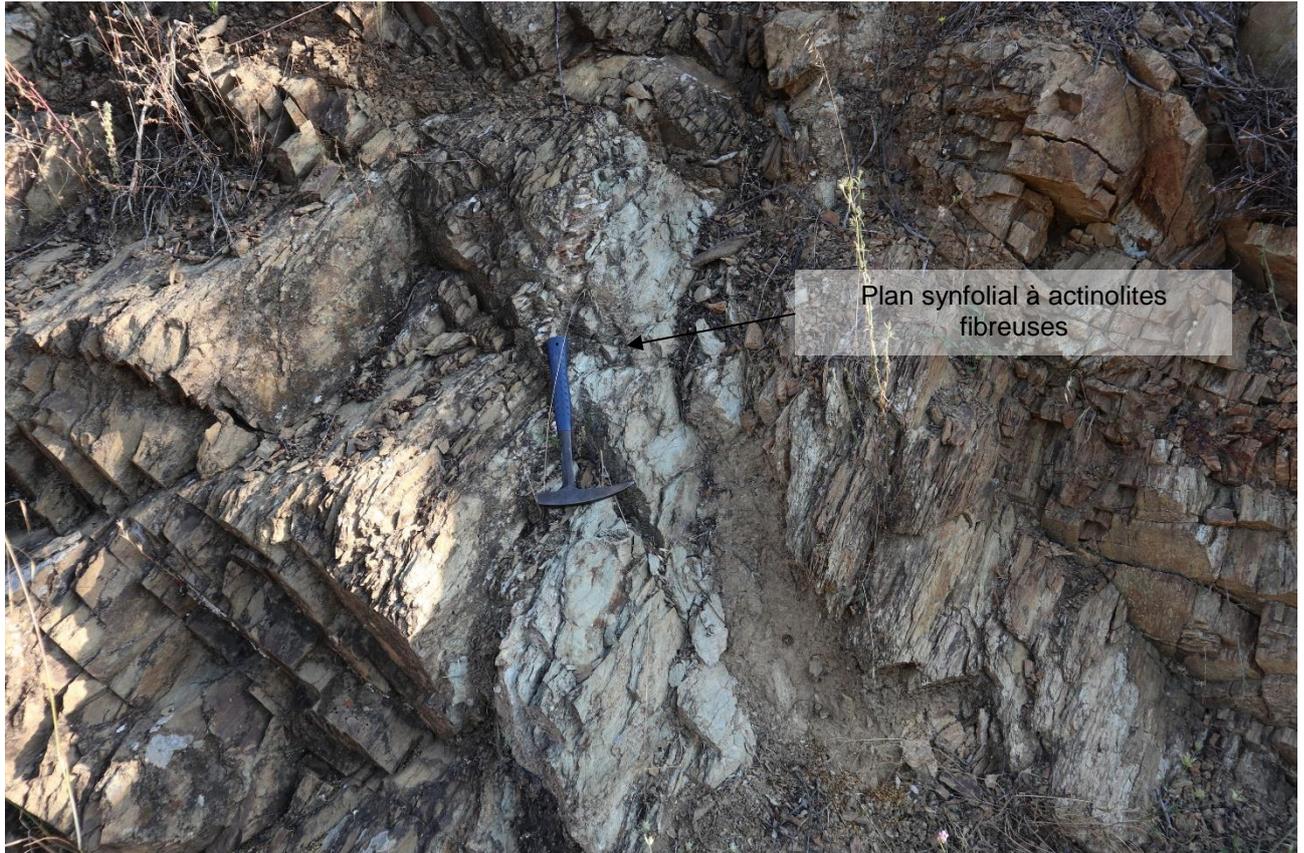
Figure 104 : Métabasaltés altérés à veines synfoliales d'actinolite fibreuse, affleurement CC398, le long de la voie ferrée, (PK41+480), Canavaggia.

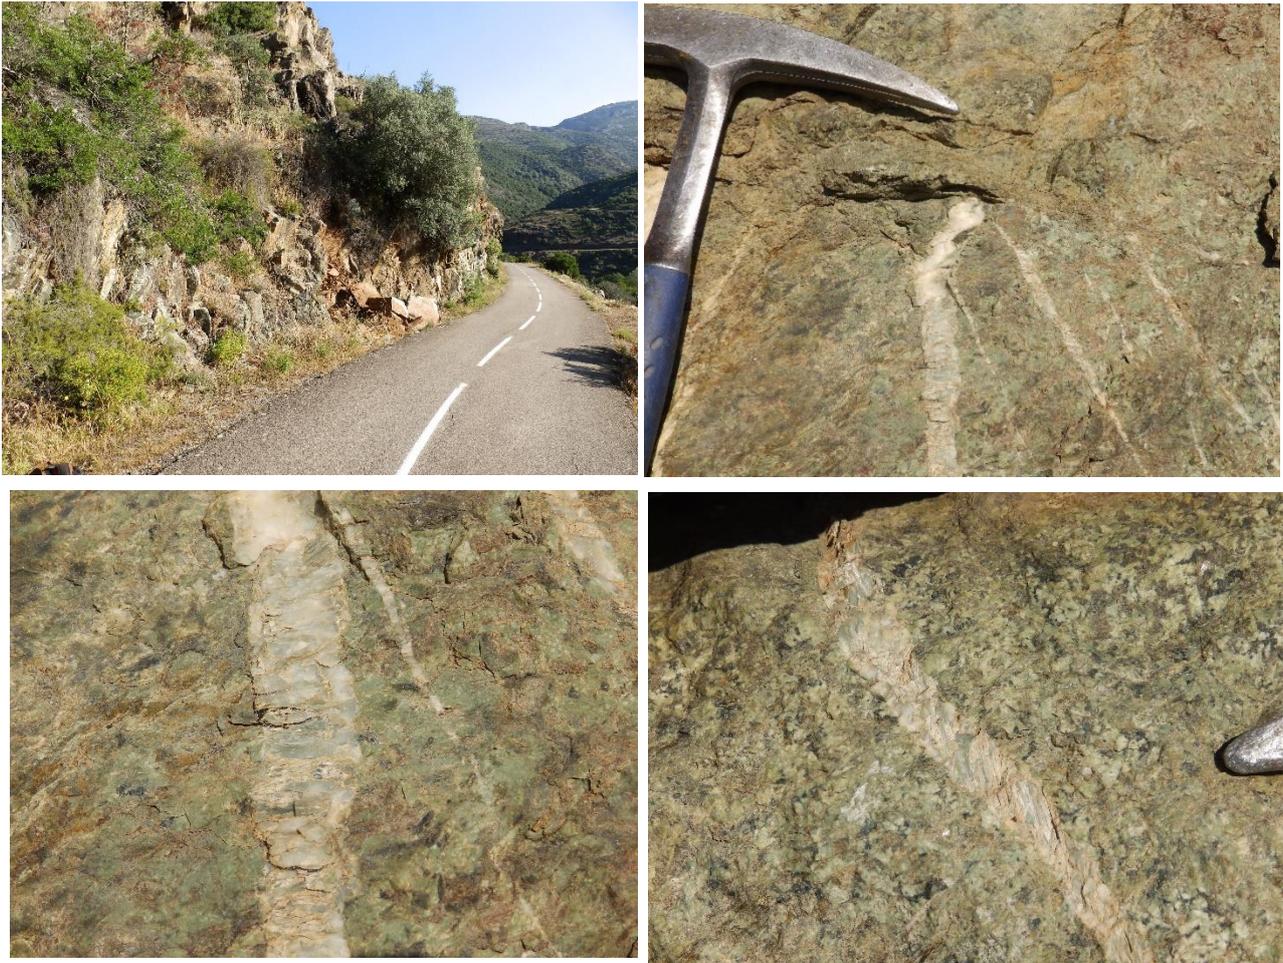
Sur la partie amont du massif, les méta-ferrogabbros sont peu déformés et peu rétro-morphosés en faciès schiste vert (Figure 105). Ils présentent des veines à albite, parfois fibreuses, probablement à actinolite-amiante (DL2268).

Figure 105 : Méta-ferrogabbros peu déformés, à veines parfois fibreuses, (actinolite-amiante probable), affleurement DL2268.

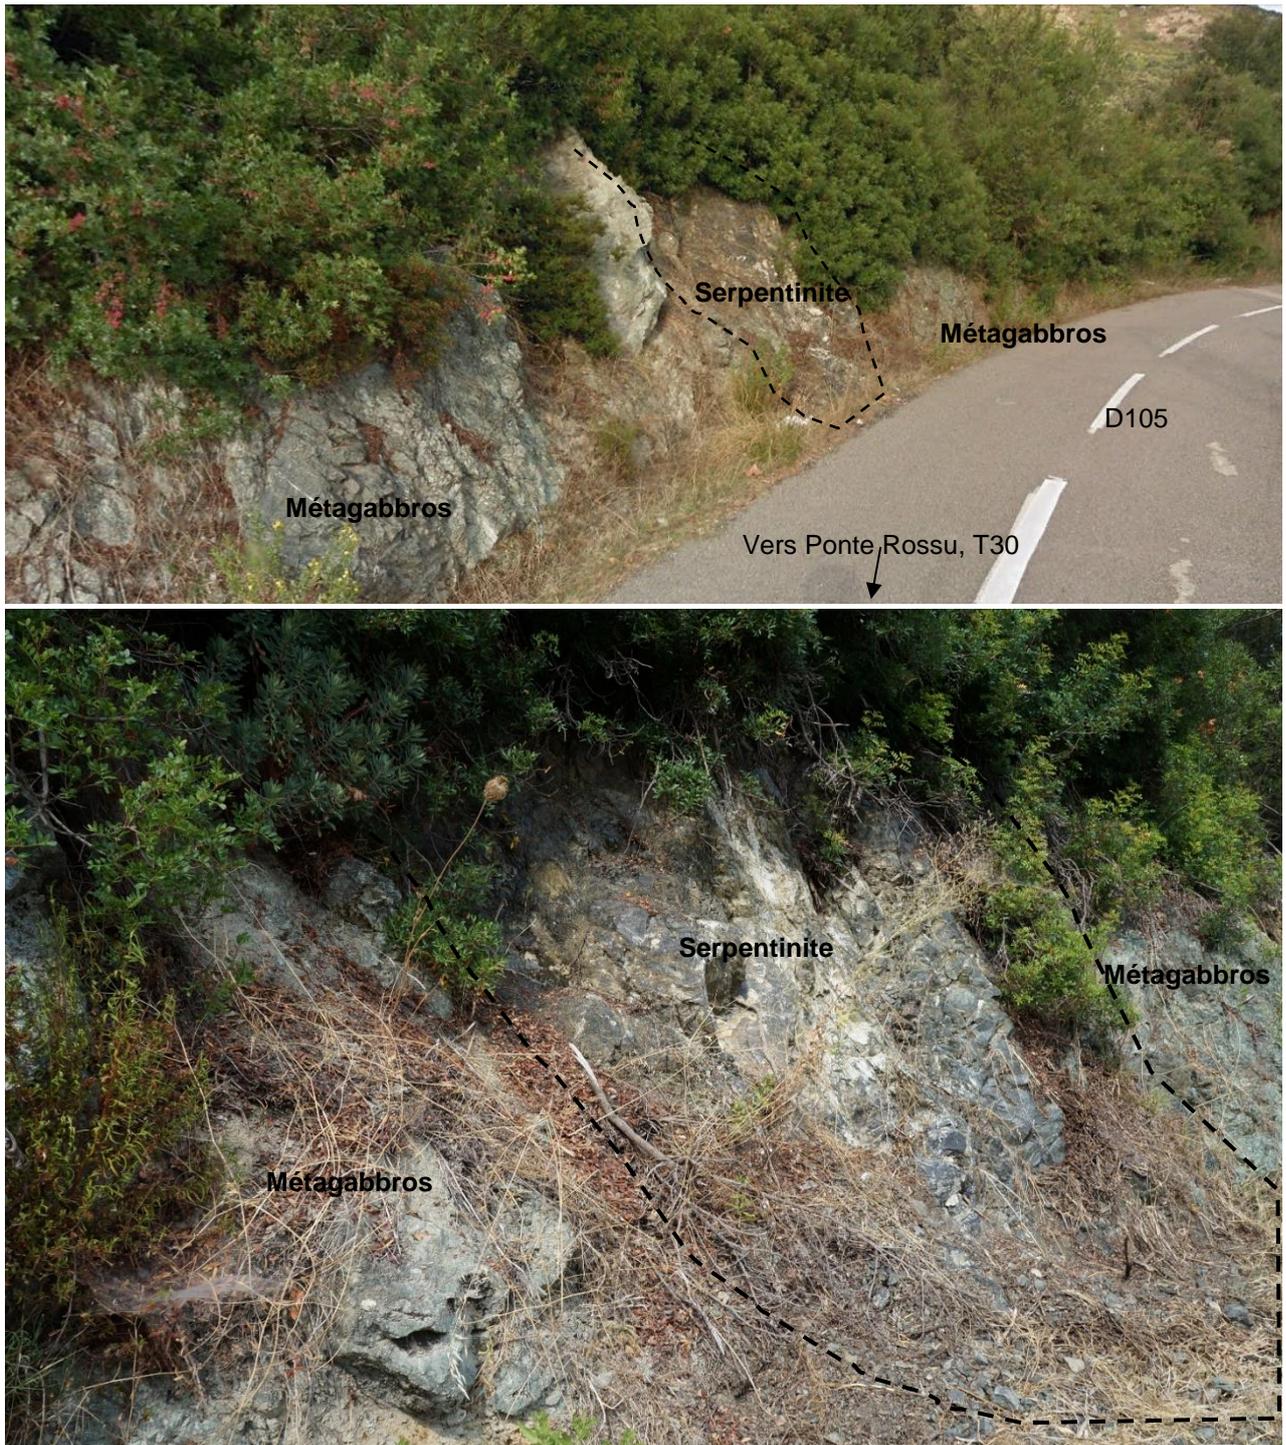
Figure 106 : Lentille de serpentinites cataclasées (à plans blanchâtres fibreux) observée au sein de métagabbros très déformés, Canavaggia, Ponte Rosso D105, affleurement CC242.
