Reconnaissance de zones naturelles amiantifères sur quatorze communes de Ponte-Leccia (Haute-Corse) :

Rapport final

BRGM/RP-69546-FR

Octobre 2020

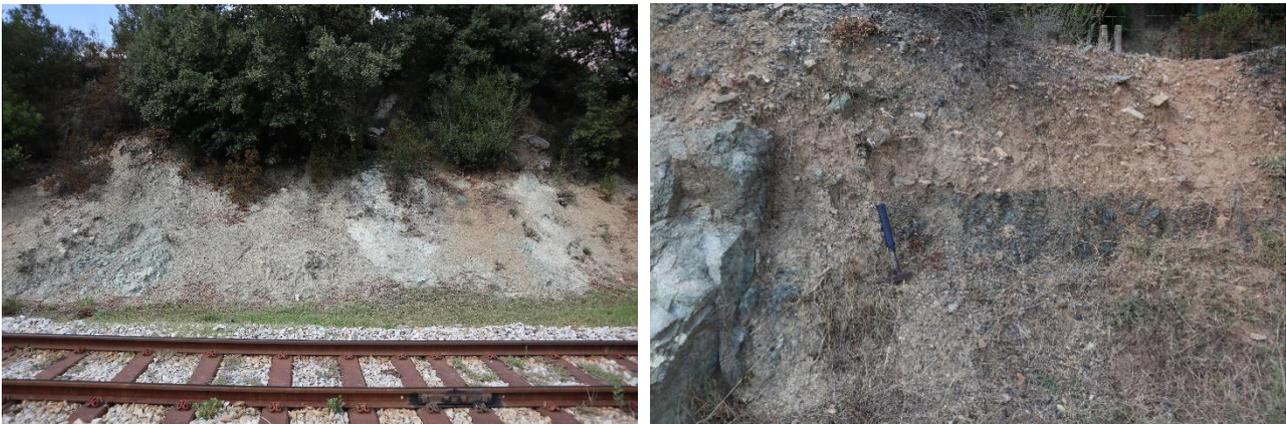
Les mylonites à passées de roches basiques à ultrabasiqes s'observent au niveau du passage à niveau de Ponte-Rossu, juste après l'embranchement entre la route territoriale T30 et la route D105 (affleurement CC243, Figure 107).

Figure 107 : Les mylonites à passées de roches basiques à ultrabasiqes, affleurement CC243.

En raison de la présence en abondance de serpentinites intercalées avec les metabasaltes et métagabbros, les mylonites à passées de roches basiques et ultrabasiqes ont été classées en niveau de susceptibilité de présence d'amiante forte (NSPA = 3).

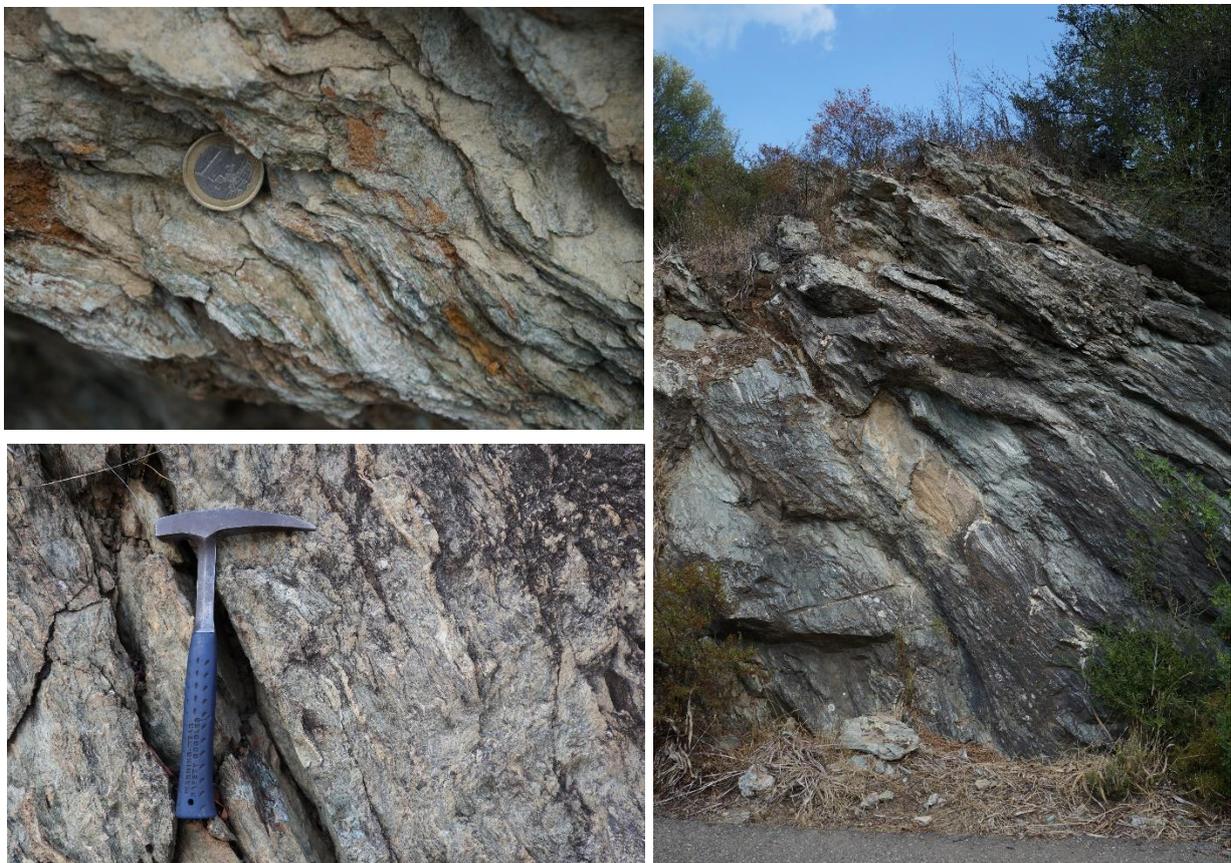
Les conglomérats ont été vus sur l'affleurement CC317 où ils se présentent sous forme de conglomérats déformés, cisailés, à éléments polygéniques étirés dans la foliation (Figure 108).

Figure 108 : Conglomérats polygéniques attribués à la Nappe de Santa-Lucia, Affleurement CC317.

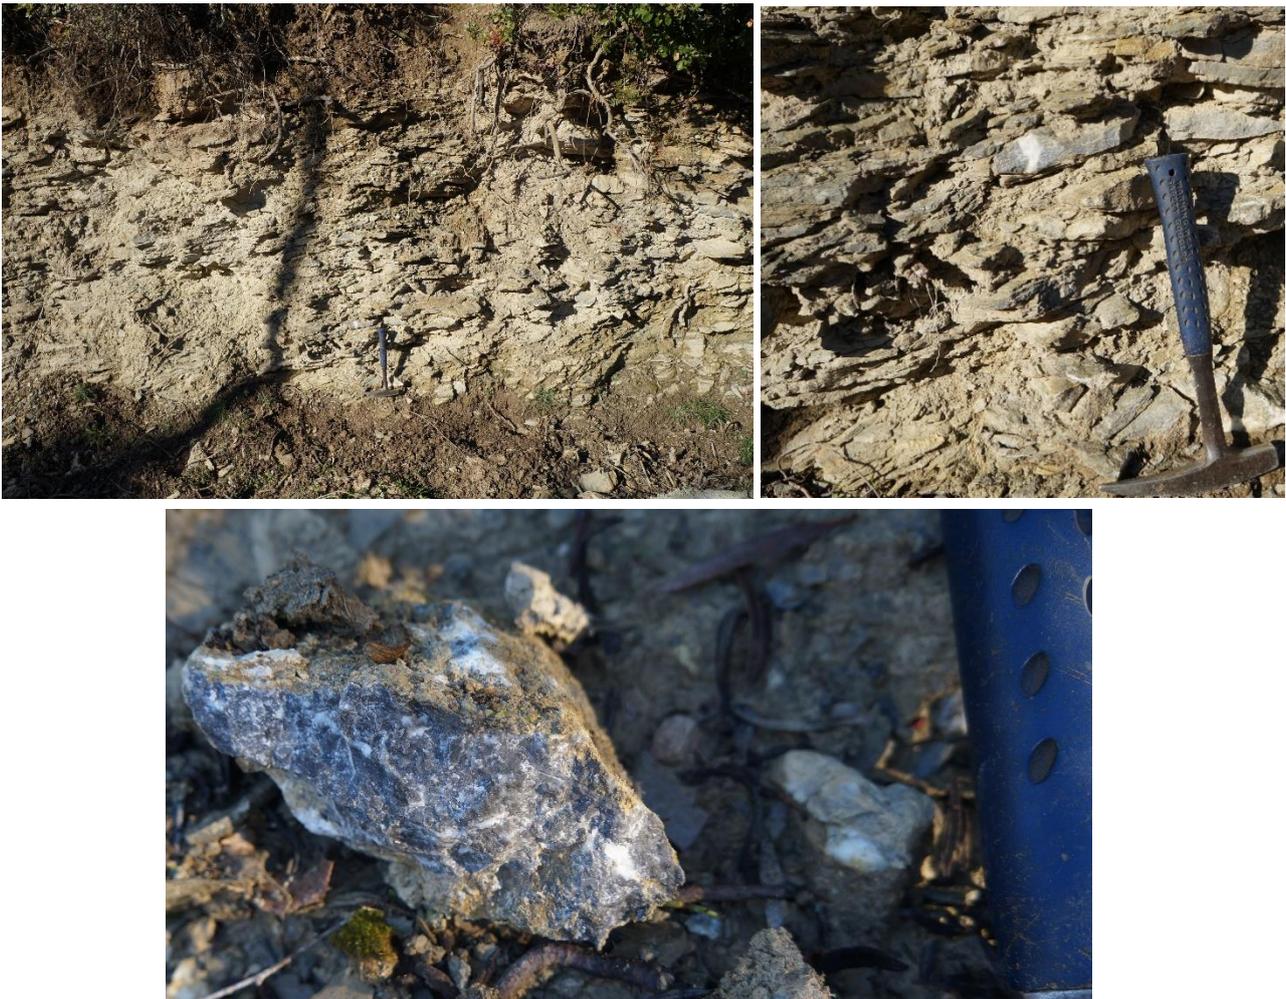
Il s'agit d'une alternance de calcaires gréseux, de grès calcaireux passant à des microconglomérats polygéniques gris clairs, et de pélites grises plus ou moins calcaireuses (Figure 109).

Figure 109 : Flysch à Lydiennes, hameau près de Ponte Rossu, affleurement CC428.

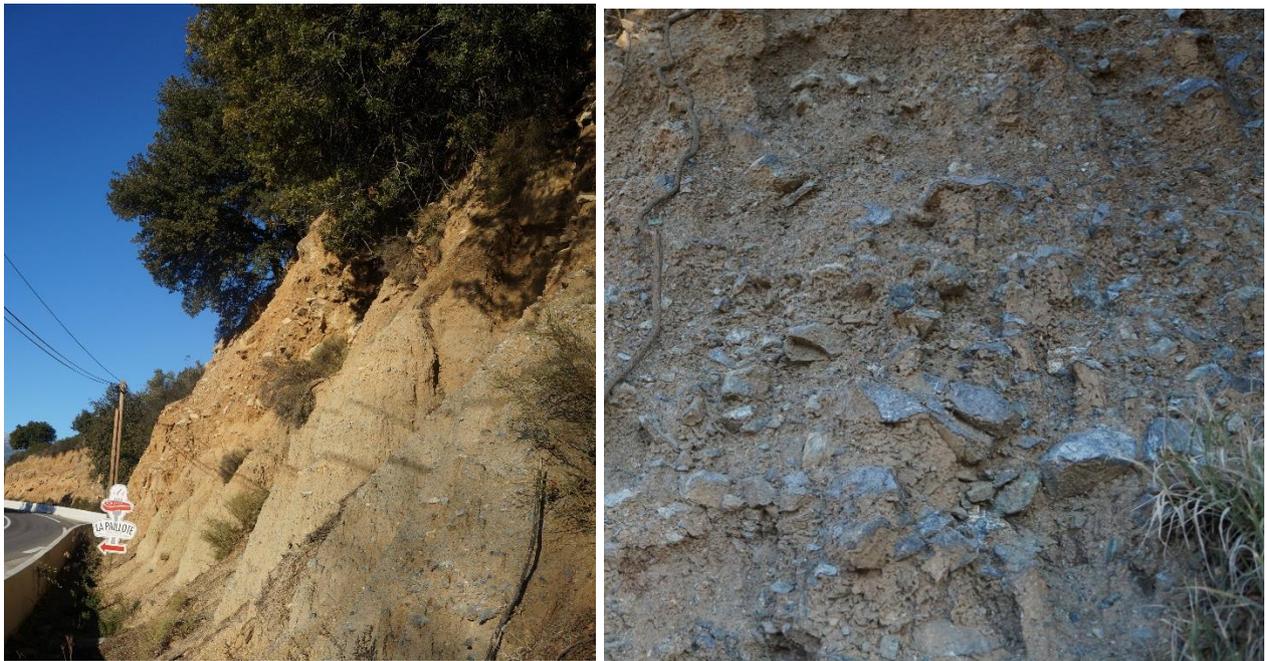
Une exception a été faite pour les éboulis à blocs de monzogranites dominants situés au centre du secteur urbain situé au-dessus de Ponte-Rossu et qui, selon cette logique, auraient dû être classés en niveau de susceptibilité de présence d'amiante 1 (nulle à négligeable). En amont, ces éboulis sont effectivement essentiellement composés de blocs de monzogranites et de flyschs à lydiennes et ils ne présentent pas d'occurrence d'amiante. Cependant, le long de la route territoriale T30, au point d'affleurement CC426, des fragments de serpentinites colluvionnés avec des fragments de flyschs à lydiennes ont été observés, sur une étendue relativement restreinte mais ne pouvant être représentée précisément et séparément sur la carte (Figure 110).

Figure 110 : Colluvions à éléments de serpentinites et de flysch à lydienne, affleurement CC426.

Compte tenu de la présence, très localisée de fragments de serpentinites, il a été convenu que les éboulis à blocs de monzogranites seraient classés en niveau de susceptibilité de présence faible à moyenne (NSPA = 2).

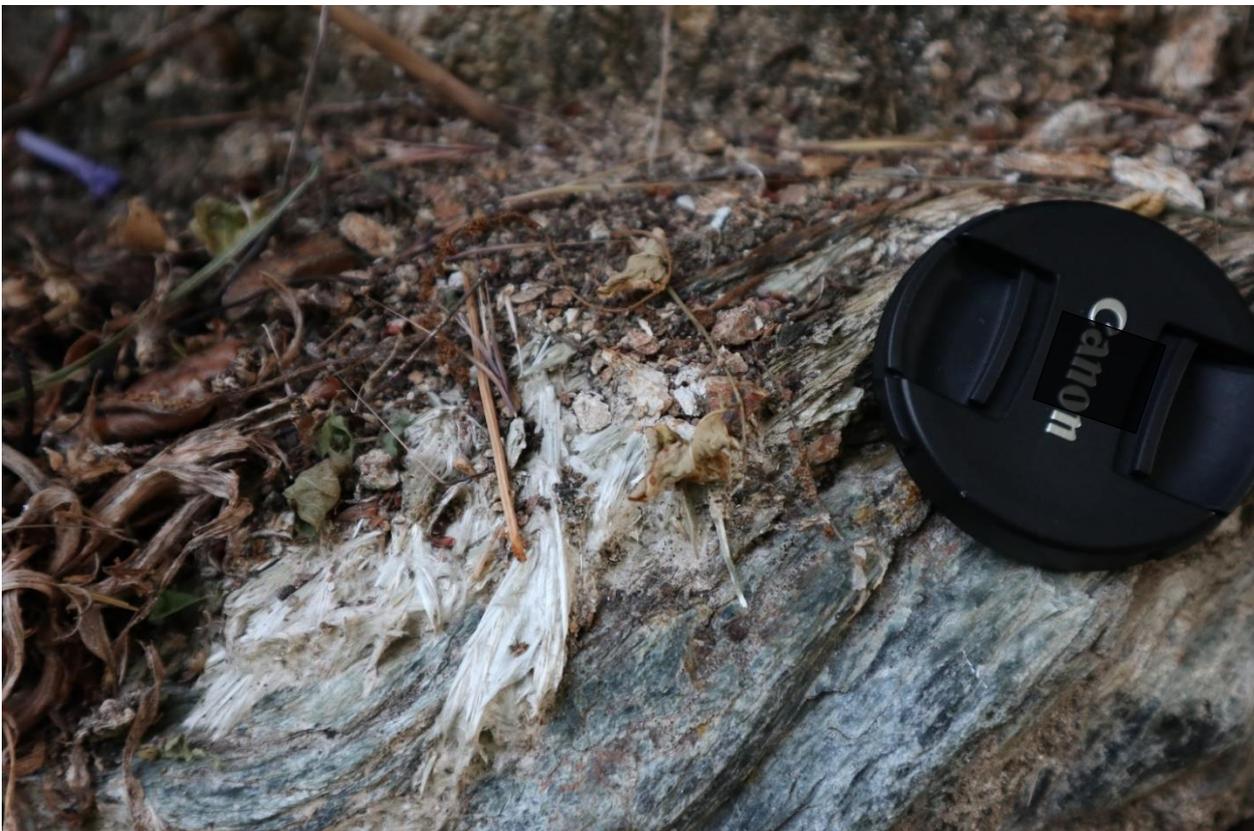
Figure 122 : Passée de serpentinites à plans porteurs de longues fibres souples (trémolite-amiante probable), intercalée entre les métagabbros et les schistes quartzeux, voie ferrée, affleurement CC409.

Elles sont également affleurantes le long de la voie ferrée, au nord-ouest de la commune, où elles se trouvent principalement sous forme de passées (50 mètres à 400 mètres de puissance) intercalées avec les metabasaltes et les métagabbros (points CC409 et CC410, Figure 122, Figure 123). Elles présentent alors de nombreuses occurrences fibreuses et les contacts entre les formations sont soulignés par des niveaux de talcschistes blancs altérés en amas pâteux riche en fibres de trémolite (trémolite et trémolite-amiante) (points CC407 et CC41).

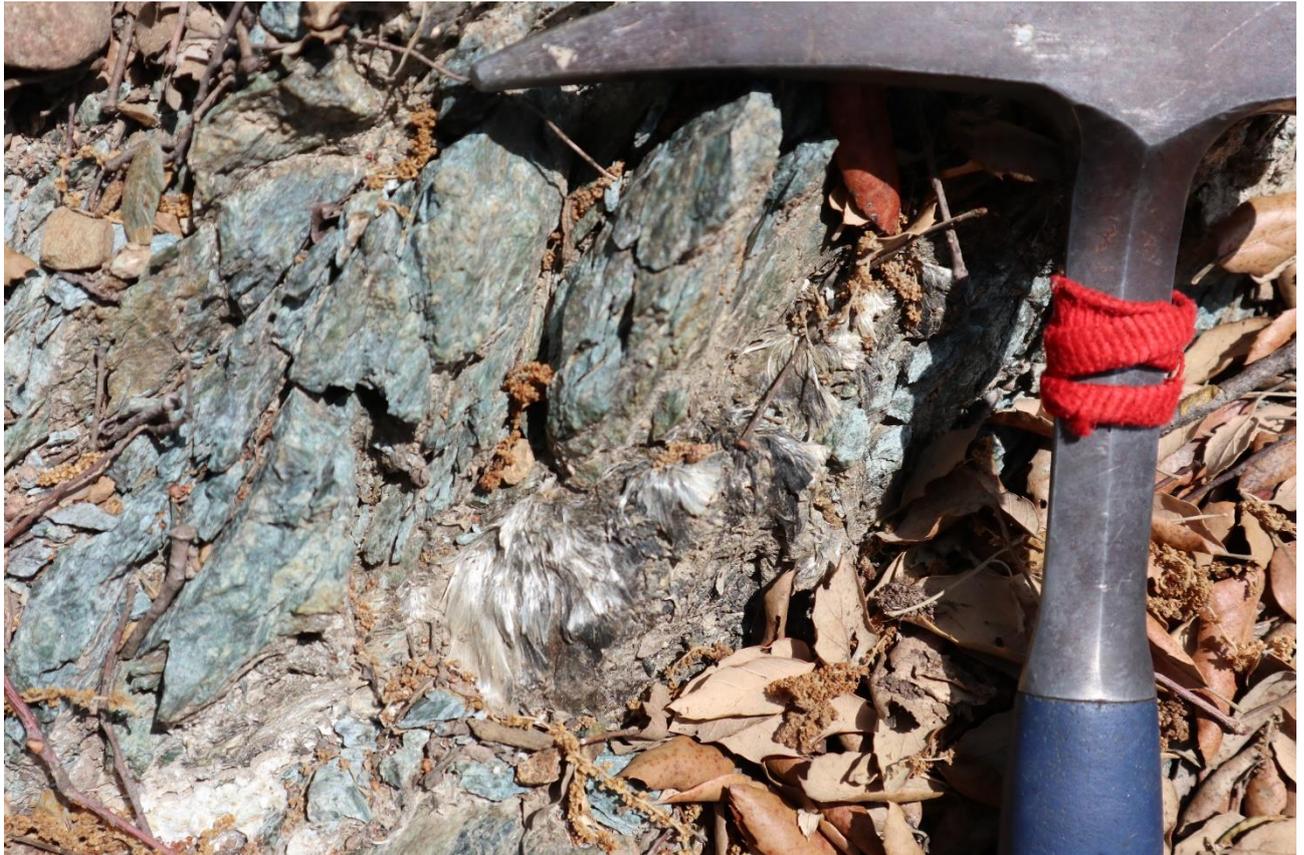
Figure 123 : Passée de serpentinites à nombreux plans à longues fibres souples (trémolite-amiante probable), voie ferrée, affleurement CC410.

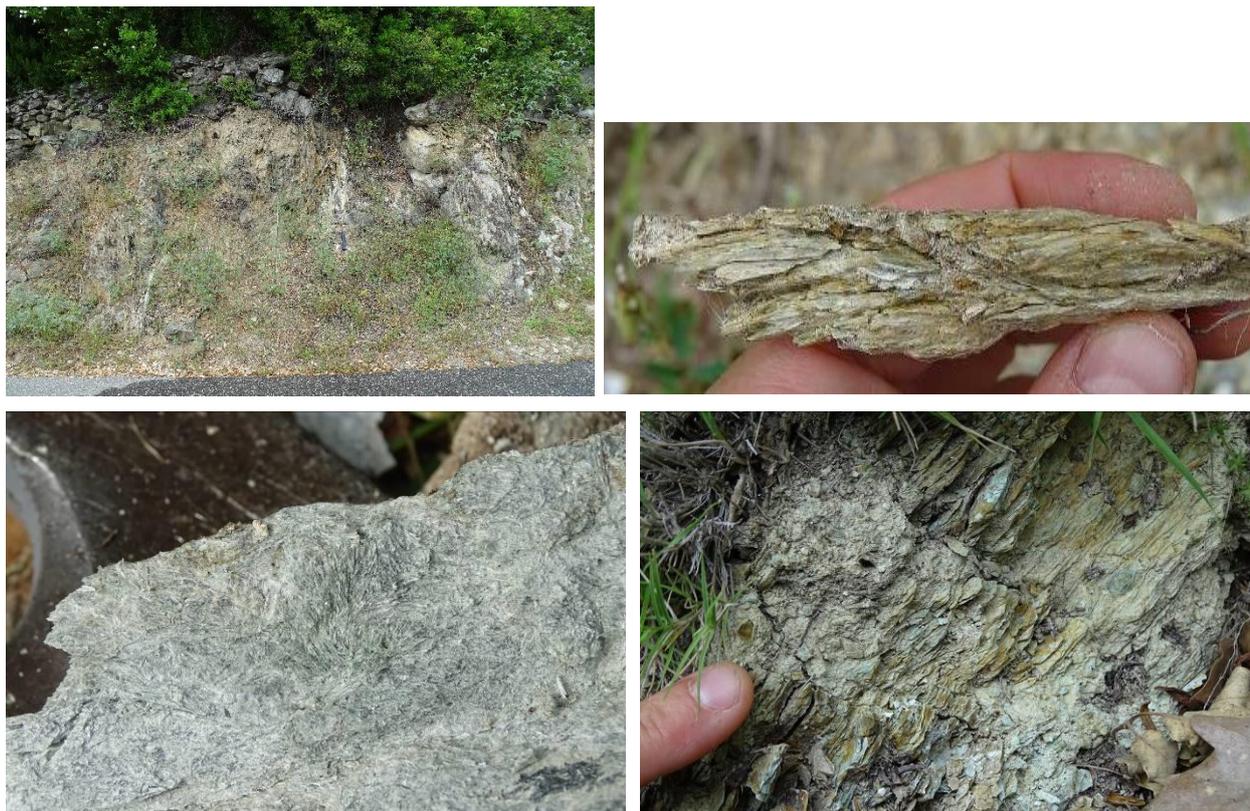
Figure 124 : Passée de talcschistes (roche ultrabasique mylonitique marquant un contact tectonique avec des schistes). (En haut, à gauche et droite : affleurement FC554). En bas: serpentinites partiellement transformées en talcschistes (à gauche : affleurement FC562 et à droite : affleurement FC549).

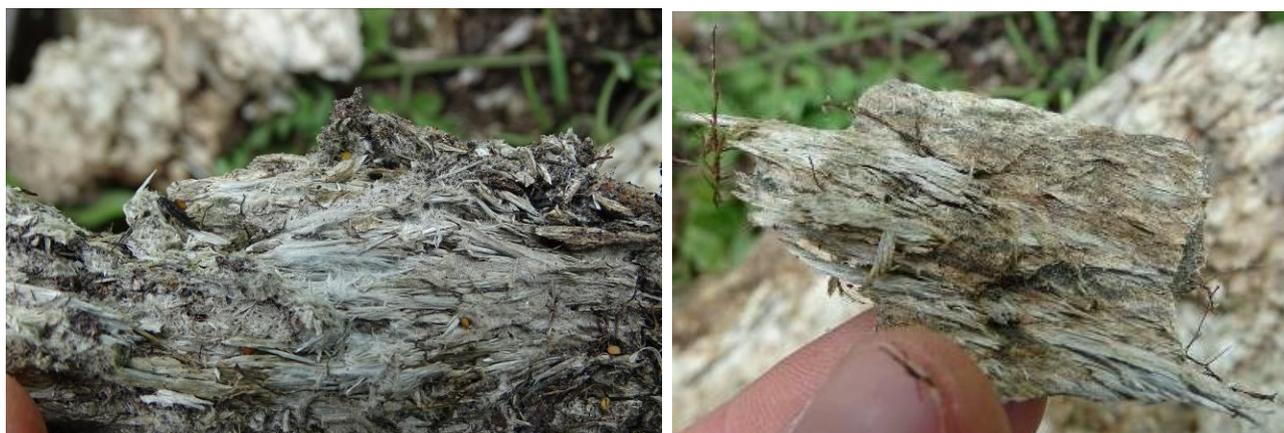
Remarque : Sur l'affleurement FC548, des blocs de serpentinites ont été trouvés, et sont très riches en fibres amiantifères (Figure 125). Le talus de l'affleurement FC548 est également constitué par un niveau de talcschistes. Si les talcschistes sont clairement « en place », les serpentinites présentes dans le talus, et aux pieds du talus de cet affleurement ne semblent pas nécessairement « en place » et pourraient correspondre à du matériel allochtone (colluvions). Néanmoins, notons que ces roches sont très amiantifères.

Figure 125 : Serpentinites amiantifères (affleurement FC548).

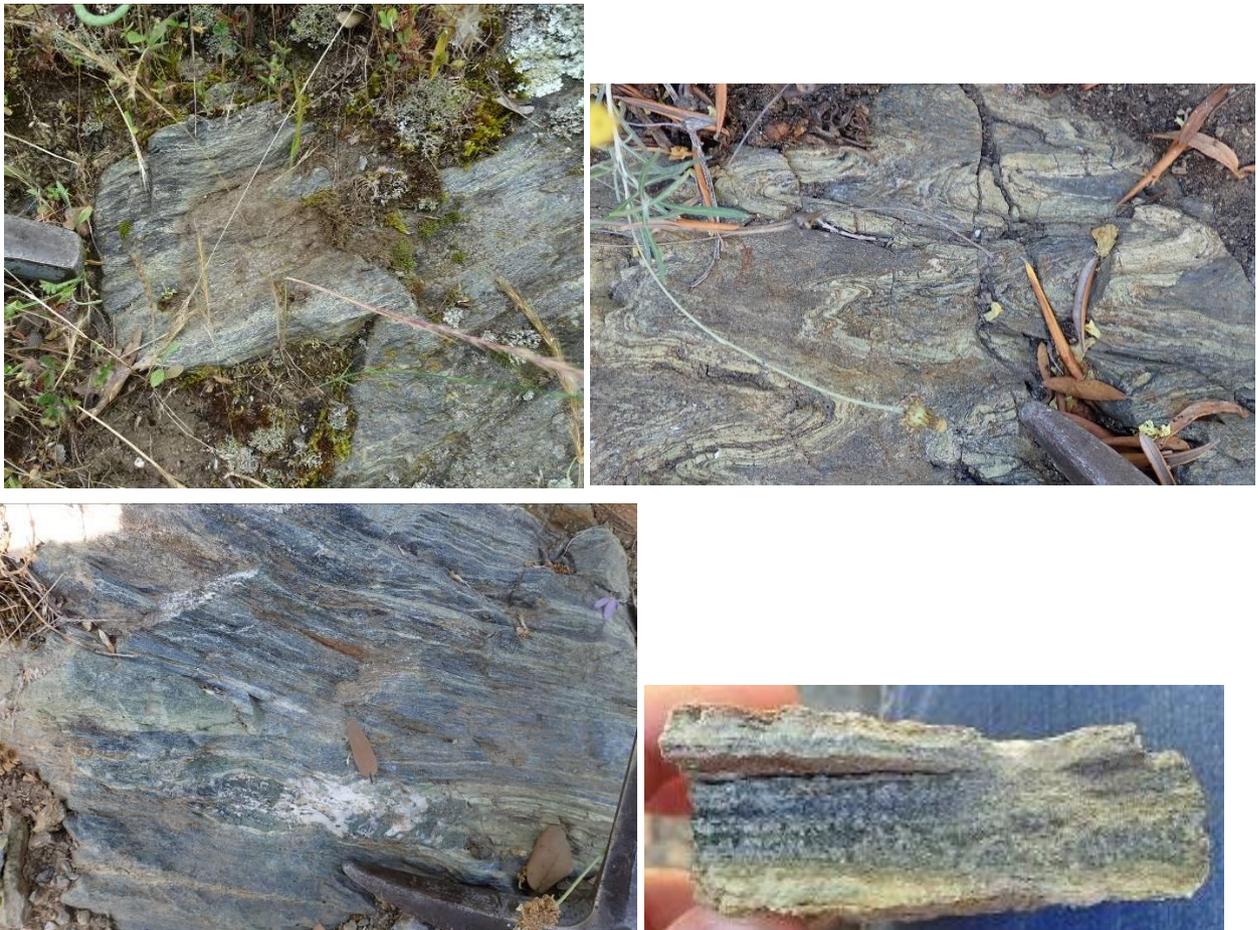
Les metabasaltes affleurent également le long de la D115, dans une zone de cisaillement où les roches sont très déformées et juxtaposées, avec des alternances lithologiques très variées, à l'échelle métrique à décamétrique. Dans cette zone, les passées de metabasaltes sont peu épaisses et ces roches sont très déformées et extrêmement plissées (affleurements FC558, FC598) (Figure 126). Ces metabasaltes sont métamorphisés en faciès schiste bleu et sont donc constitués d'amphiboles sodiques. Ils sont partiellement rétro-morphosés en faciès schiste vert et sont donc aussi composés d'amphiboles vertes de type actinolite. Ils peuvent être recoupés par des fentes à albite (+/- chlorite, épidote).

Figure 126 : Exemples de metabasaltes foliés (en haut, à gauche : affleurement FC558) et plissés (en haut, à droite et en bas: affleurement FC598).

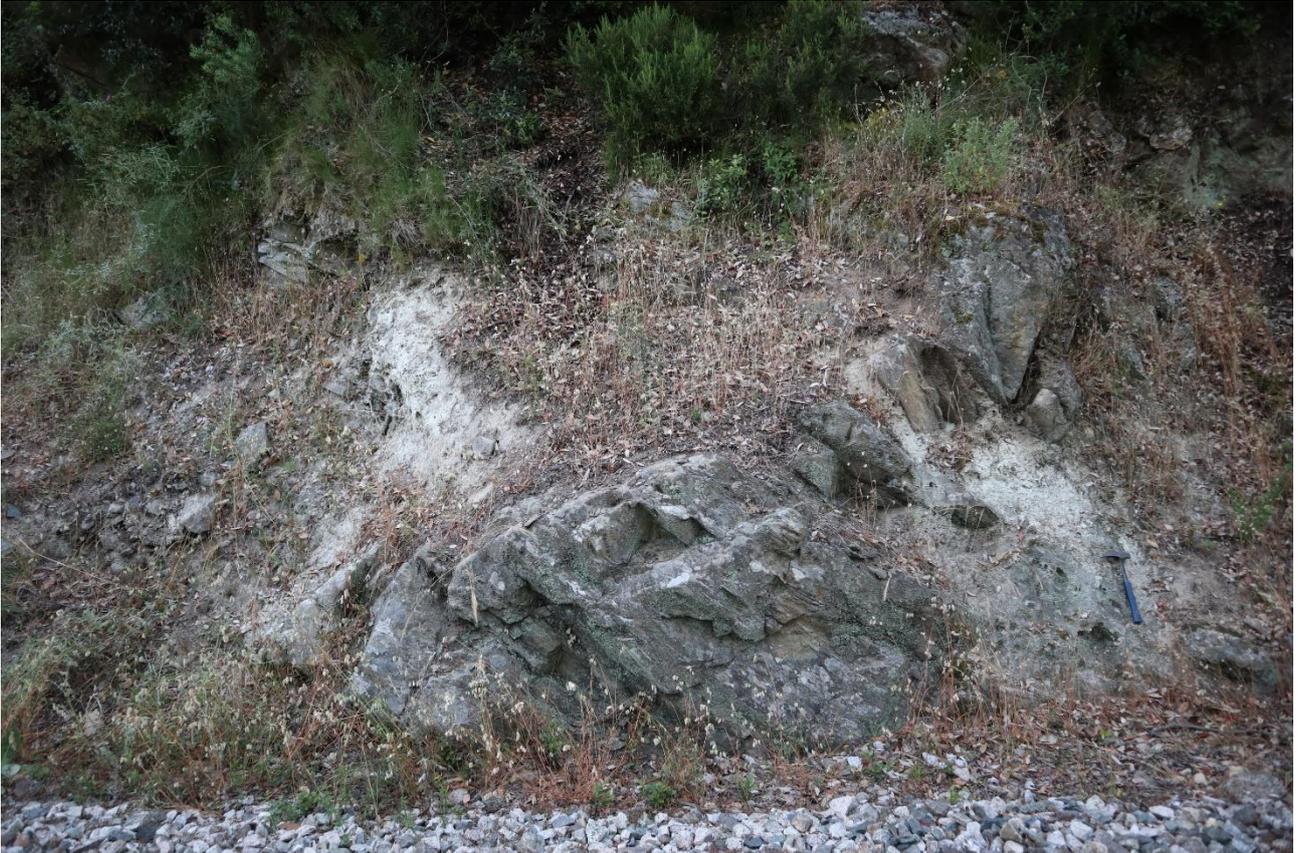
Ce même ensemble affleure également le long de la voie ferrée où il a notamment été observé sur l'affleurement CC406. Des intercalations de talcschistes fibreux y ont été observés (Figure 127).

Figure 127: Métabasaltes rétro-morphosés, très déformés, à niveaux de talcschistes fibreux probablement amiantifères, affleurement CC406, Voie ferrée (PK36+100).

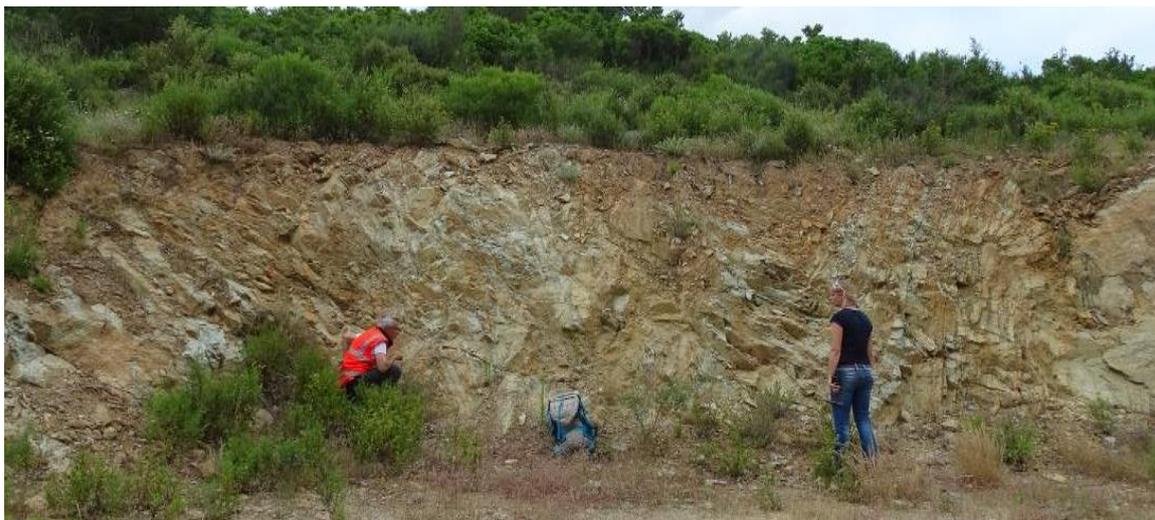
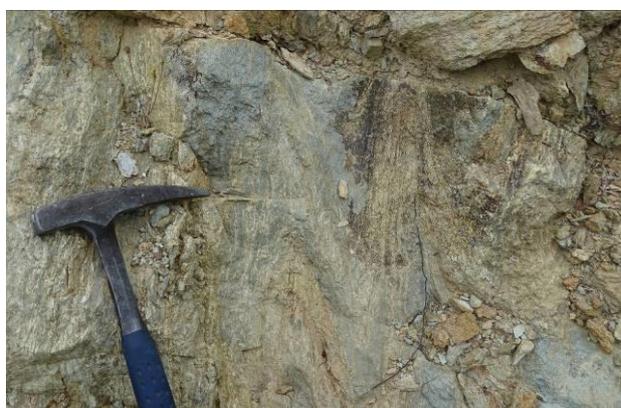
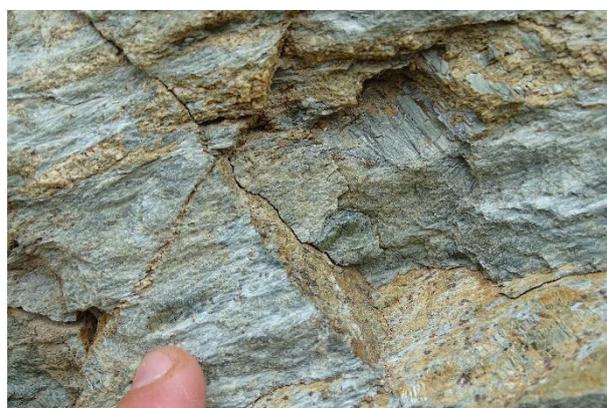
L'affleurement FC563 correspond à une ancienne exploitation (carrière) qui exploitait des métabasaltes (rares) associés à des métagabbros magnésiens (abondants) très rétro-morphosés en faciès schiste vert. Ces métagabbros sont bien foliés, très plissés (avec des plis isoclinaux), sont constitués de plagioclase et d'actinolite soyeuse synfoliale vert sombre, et sont recoupés localement par des veines albitiques (Figure 128).

Figure 128 : Métagabbros plissés et rétomorphosés en faciès schiste vert (affleurement FC563), à fibres d'actinolite synfoliales

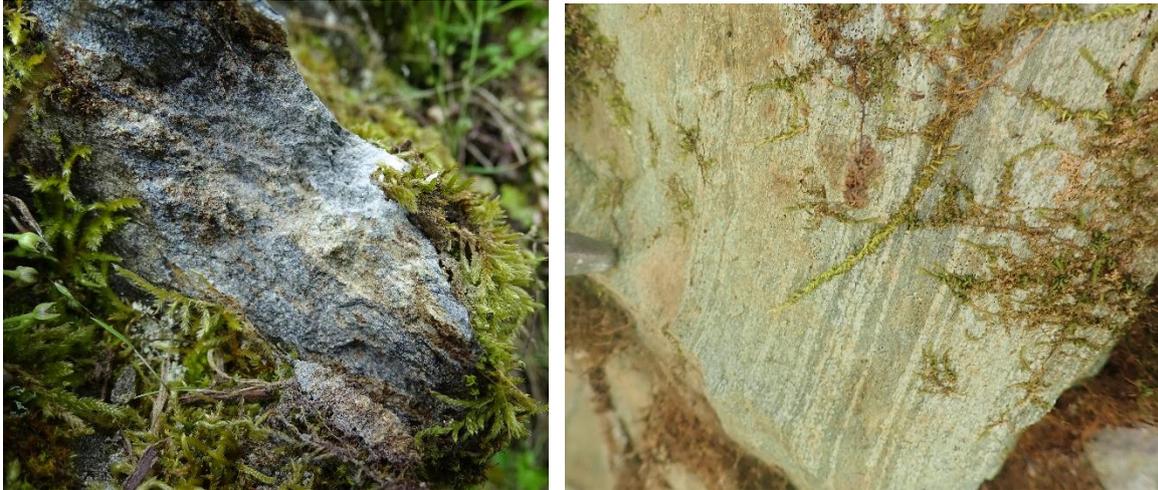
Il s'agit principalement de métagabbros ferrotitanés (ou métaferrogabbros). Ils ont été observés à l'est de la commune, le long (ou non loin) de la D15B (affleurements FC546 et FC547) ainsi que le long de la D115 (affleurement FC604). Il s'agit de roches sombres, riches en amphiboles bleues, peu rétomorphosées et parfois litées (Figure 129). Ces roches ne semblent pas contenir de minéraux fibreux potentiellement asbestiformes.

Figure 129 : Méta(ferro)gabbros, parfois lités mais sans évidence de minéraux fibreux potentiellement asbestiformes (à gauche : affleurement FC546, à droite : affleurement FC604).

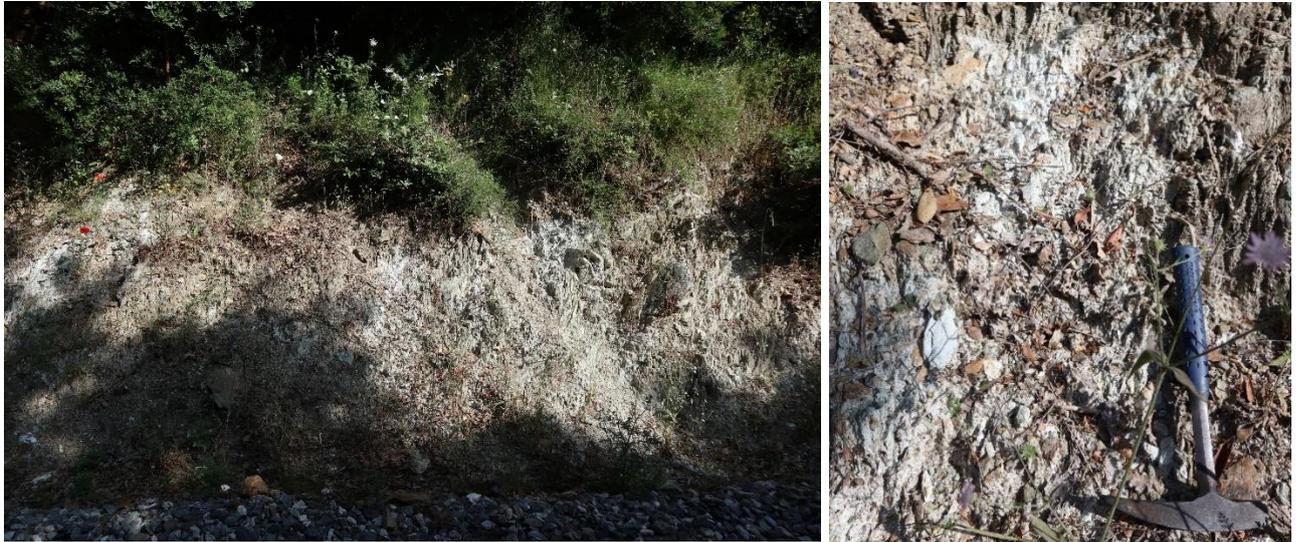
Les mylonites à passées de roches basiques à ultrabasiques concernent une série de formations rocheuses le long de la D115 entre le hameau de Fornu et la voie ferrée (points FC595, FC597, FC556, FC554, FC558, FC559 et CC408) (Figure 131).

Figure 131 : Mylonites à passées de roches basiques à ultrabasiques au contact avec des schistes. Occurrence de talcschistes blancs fibreux à trémolite-amiante, affleurement CC408, voie ferrée.

En raison de la présence en abondance de serpentinites intercalées avec des metabasaltes et des métagabbros, les mylonites à passées de roches basiques et ultrabasiques ont été classées en niveau de susceptibilité de présence d'amiante forte (NSPA = 3).

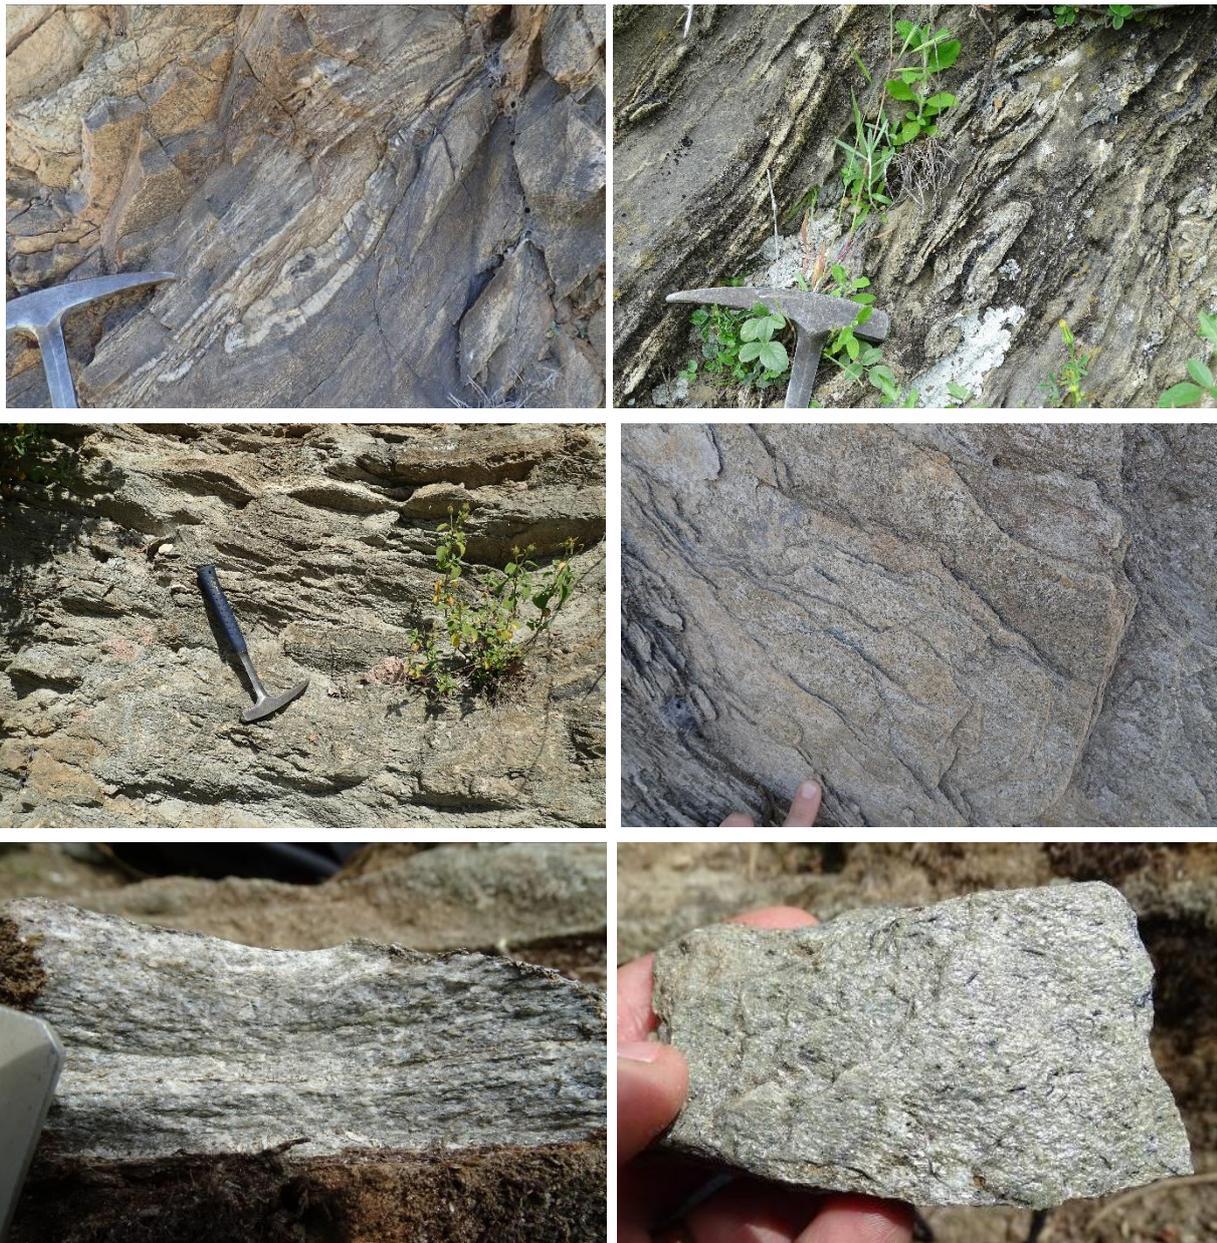
Les schistes et calcschistes sont souvent très déformés et plissés, à exsudats de quartz +/- calcite étirés dans la foliation. Ils contiennent régulièrement des niveaux carbonatés (affleurements FC551, FC591, FC593, FC594, FC596, FC600, FC601) (Figure 132).

Des quartzites à riébeckite ont été observées sur l'affleurement FC550, mais ces amphiboles bleues ne présentent pas une morphologie asbestiforme. Localement, des métaarkoses à fuchsite associées à des paragneiss, ont été observées (affleurements FC557, FC559, FC560), témoignant d'une composante détritique d'origine océanique (Figure 133).

Dans ces différentes lithologies, aucune occurrence de minéraux fibreux asbestiformes n'a été identifiée sur le terrain.

Figure 132 : Schistes à exsudats plissés (affleurement FC593 en haut, à gauche et affleurement FC551 en haut à droite) ; Schistes à foliation plate (au milieu, à gauche : affleurement FC601) ou fortement pentés (au milieu, à droite : affleurement FC596) ; Quartzite à riébeckite (en bas, affleurement FC550).

Les formations métasédimentaires, schistes et schistes à bancs de carbonates ne présentent pas d'occurrence amiantifère. Elles ont été classées en niveau de susceptibilité de présence d'amiante négligeable (NSPA = 1).

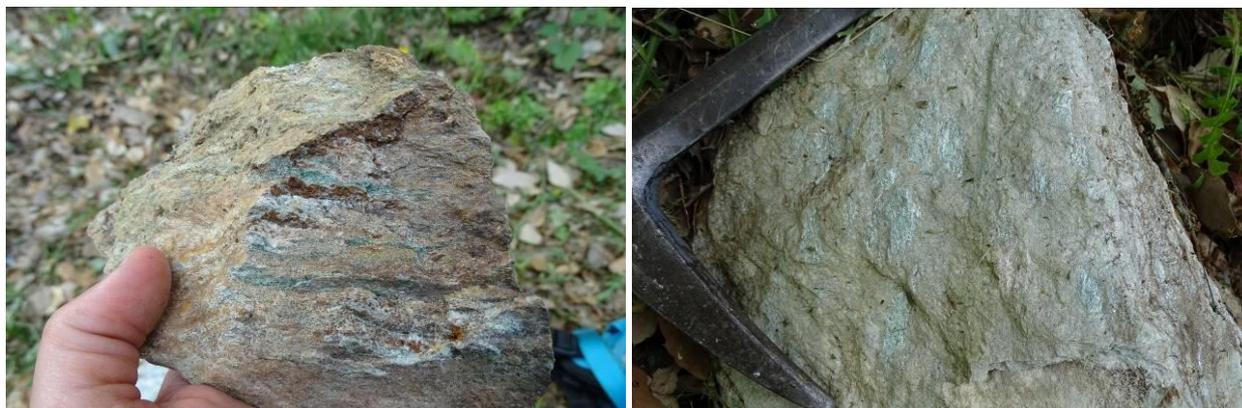
Figure 133 : Métaarkose à fuchsite (affleurement FC560).

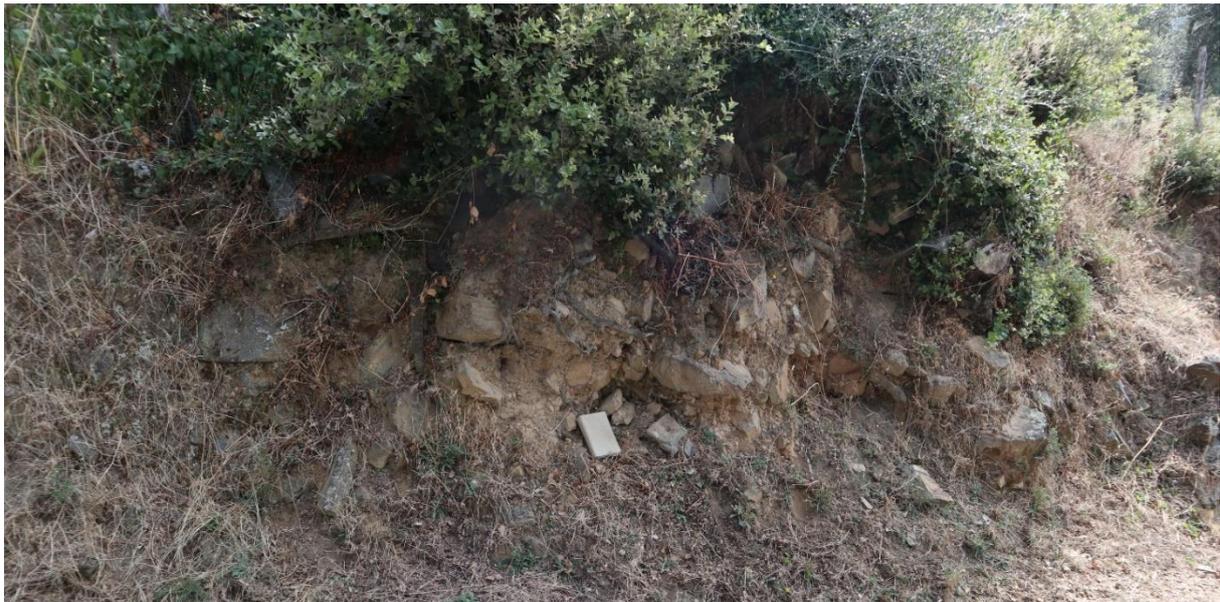
Des colluvions grossières ont été observées sur la partie centrale de la superficie de la ZIP, notamment au niveau de l'affleurement CC421 où elles correspondent respectivement à des blocs de metabasaltes localement écloogitiques (présence abondante d'amphiboles bleues). Les blocs de metabasaltes, de taille très variée, sont englobés dans une matrice terreuse ocre (Figure 134).

Aucune occurrence d'amiante n'a été observée sur les affleurements visibles et accessibles au cours des levés mais il est possible que les blocs de metabasaltes puissent être recoupés localement par des veines et des fentes à albite, chlorite, épidote, lesquelles contiennent ponctuellement des occurrences à actinolite-amiante.

Figure 134 : Colluvions à éléments de metabasaltes, Village de Bisinchi, affleurement CC421.

Compte tenu de la possibilité de présence de minéraux fibreux, notamment du groupe des amphiboles, il a été convenu que les colluvions à blocs de metabasaltes dominants seraient classées en niveau de susceptibilité de présence faible à moyenne (NSPA = 2).

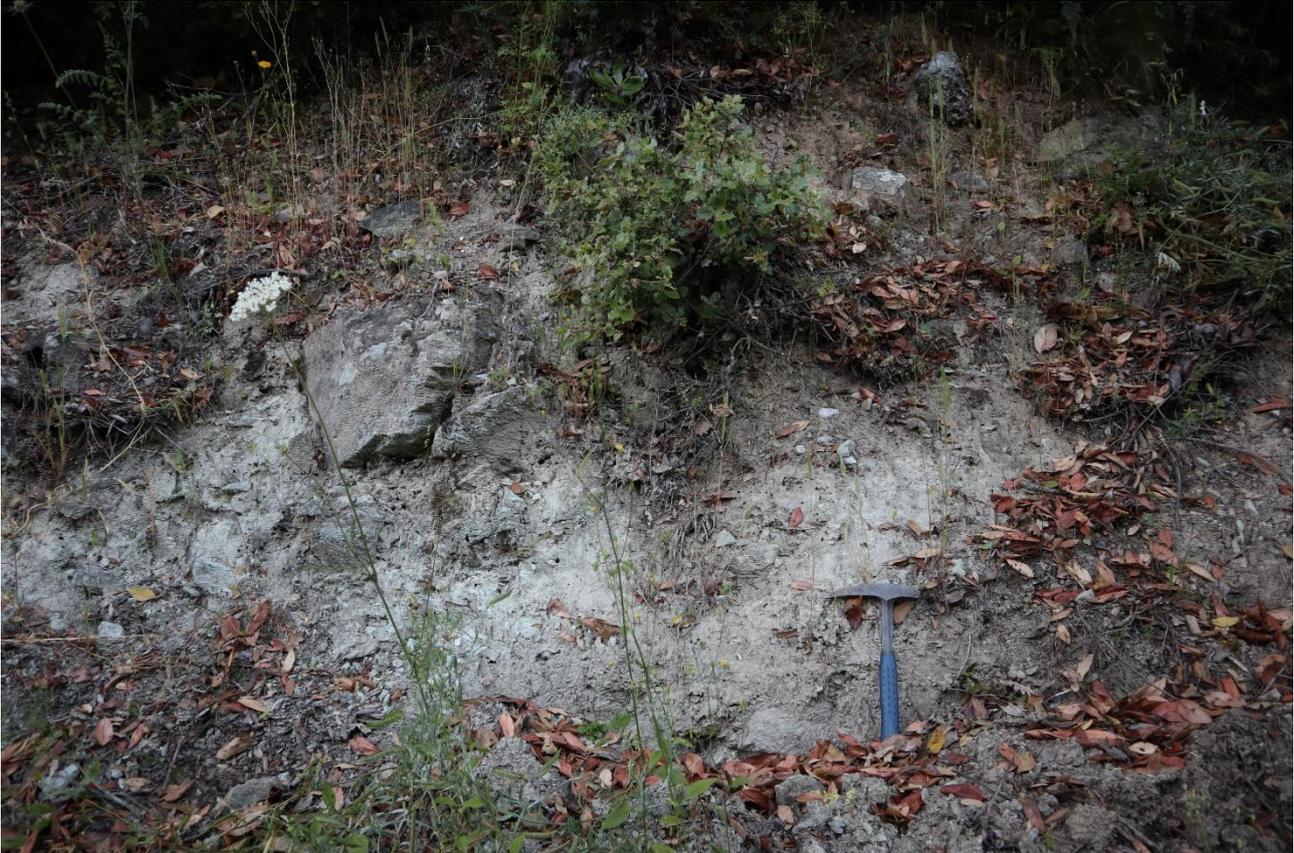
Des colluvions à éléments de métagabbros dominants ont également été observées, le long de la voie ferrée et notamment au niveau de l'affleurement CC405 (Figure 135). Les blocs de métagabbros sont de dimensions très variables, parfois métrique. La matrice est fine. La formation présente localement des niveaux blancs de talcschistes associés à des roches ultrabasiques serpentinisées, qui semblent être en place ou très peu glissées. La présence de minéraux fibreux n'a pas été confirmée macroscopiquement, cependant dans le secteur de Bisinchi, comme à Canavaggia, les talcschistes au contact entre les métagabbros et les roches ultrabasiques contiennent régulièrement des occurrences de trémolite-amiante.

Figure 135 : Colluvions à éléments de metabasaltes, voie ferrée (PK36+800), affleurement CC405.

Les colluvions à éléments de métagabbros dominants sont classées en niveau de susceptibilité de présence d'amiante faible à moyenne (NSPA = 2).

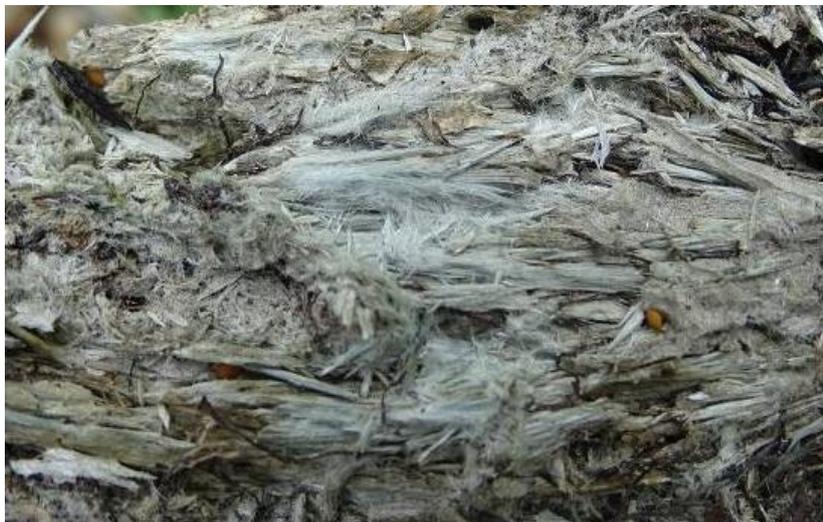
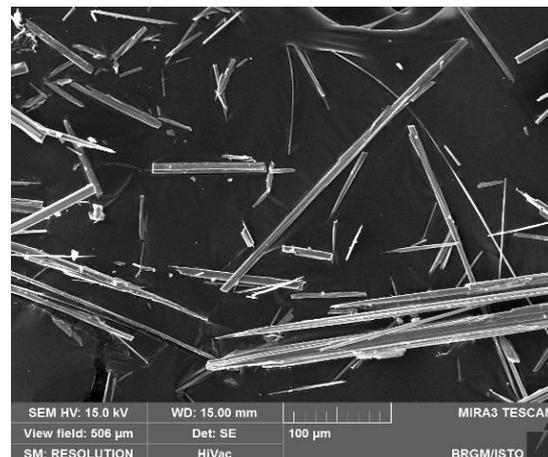
L'échantillon FC548B a été prélevé, non loin de l'échantillon FC548A. Il correspond à un bloc de serpentinites à très longues fibres, sub-en place. Les images acquises au microscope électronique à balayage confirment le caractère fibreux de cet échantillon. Les images montrent une association entre des fibres rectilignes à bords subparallèles, plus ou moins épaisses et allongées, et de plus rares fibres très fines et souples, clairement asbestiformes (Figure 138). Les spectres EDS enregistrés à partir de ces deux types de fibres sont cohérents avec la nature probable de ces fibres (amphiboles calciques de type trémolite ou actinolite magnésienne).

Figure 138 : Photographie du bloc de serpentinite, images MEB et exemple de spectre obtenu à partir des fibres de l'échantillon FC548B.

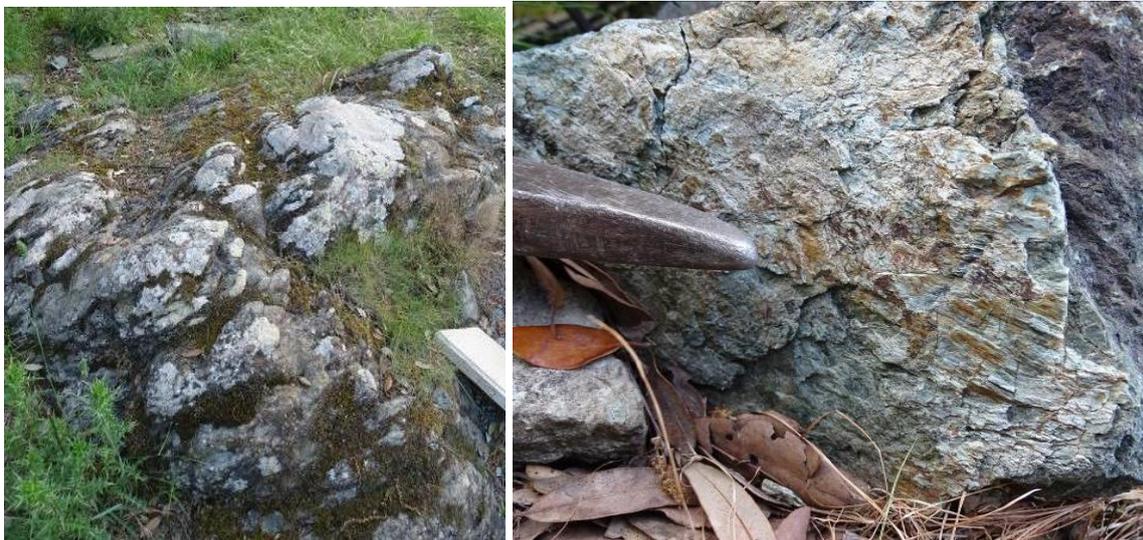
Les serpentinites affleurent peu sur le territoire de Campile. Elles ont été observées sur l'affleurement FC534, où il s'agit de roches ultrabasiques sombres, grenues, affleurant naturellement, qui sont recoupées par des plans et des veines fibrolamellaires (antigorite possible) (Figure 143). Aucune évidence de minéraux fibreux n'a été observée macroscopiquement sur cet affleurement.

Figure 143 : Serpentinites massives à plans et veins fibrolamellaires (affleurement FC534).

Les serpentinites ont été classées en niveau de susceptibilité de présence d'amiante forte (NSPA = 3).

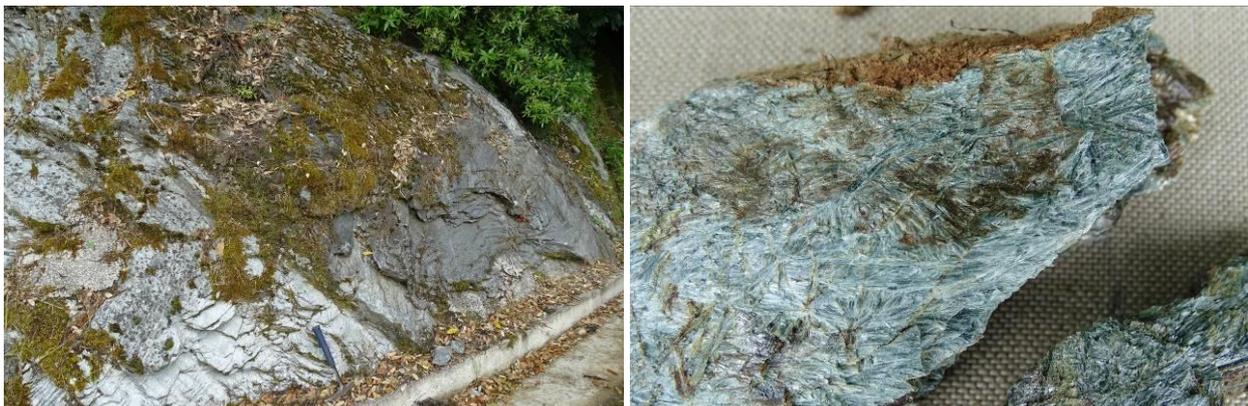
Des schistes à actinolite ont également été observés, marquant un contact tectonique entre avec des metabasaltes et des calcschistes, sur l'affleurement FC524 (Figure 144). Ils correspondent probablement à d'anciennes roches ultrabasiques transformées en schistes à actinolite et/ou trémolite (+/- à talc). Les actinolites et/ou trémolites se présentent sous forme de baguettes et de fibres associées à du talc, mais ne semblent pas nécessairement asbestiformes, macroscopiquement.

Figure 144 : Vue de l'affleurement FC524 et détail des schistes à actinolite et/ou trémolite.

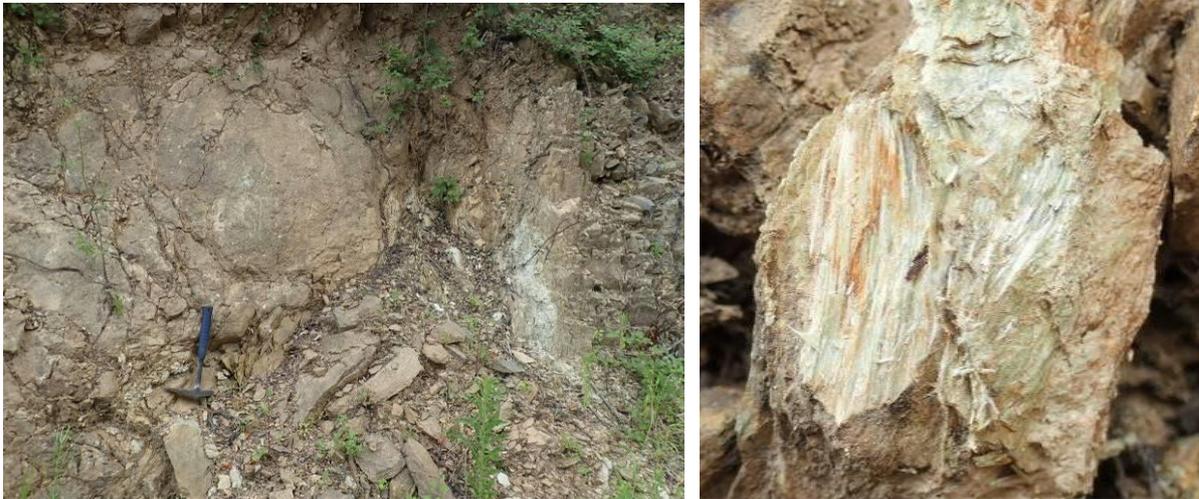
Enfin, un talcschiste très riche en fibres longues, blanches et flexueuses (amiante probable), a été observé dans un talus fraîchement taillé, permettant de voir une juxtaposition de différentes lithologies sur quelques centaines de mètres de talus, dans une zone de cisaillement majeure (affleurement FC719) (Figure 145). Ce talcschiste marque un contact tectonique entre des glaucophanites et des métagabbros. Il correspond probablement à un niveau de roches ultrabasiques, totalement cisailées et déformées, transformées en talcschiste à trémolite.

Figure 145: Contact entre des métagabbros (à gauche de la photographie de gauche) et un niveau de talcschiste à fibres probablement amiantifères (à droite de la photographie de gauche). Détail du talcschiste à fibres (affleurement FC719).
