Reconnaissance de zones naturelles amiantifères sur quatorze communes de Ponte-Leccia (Haute-Corse) :

Rapport final

BRGM/RP-69546-FR

Octobre 2020

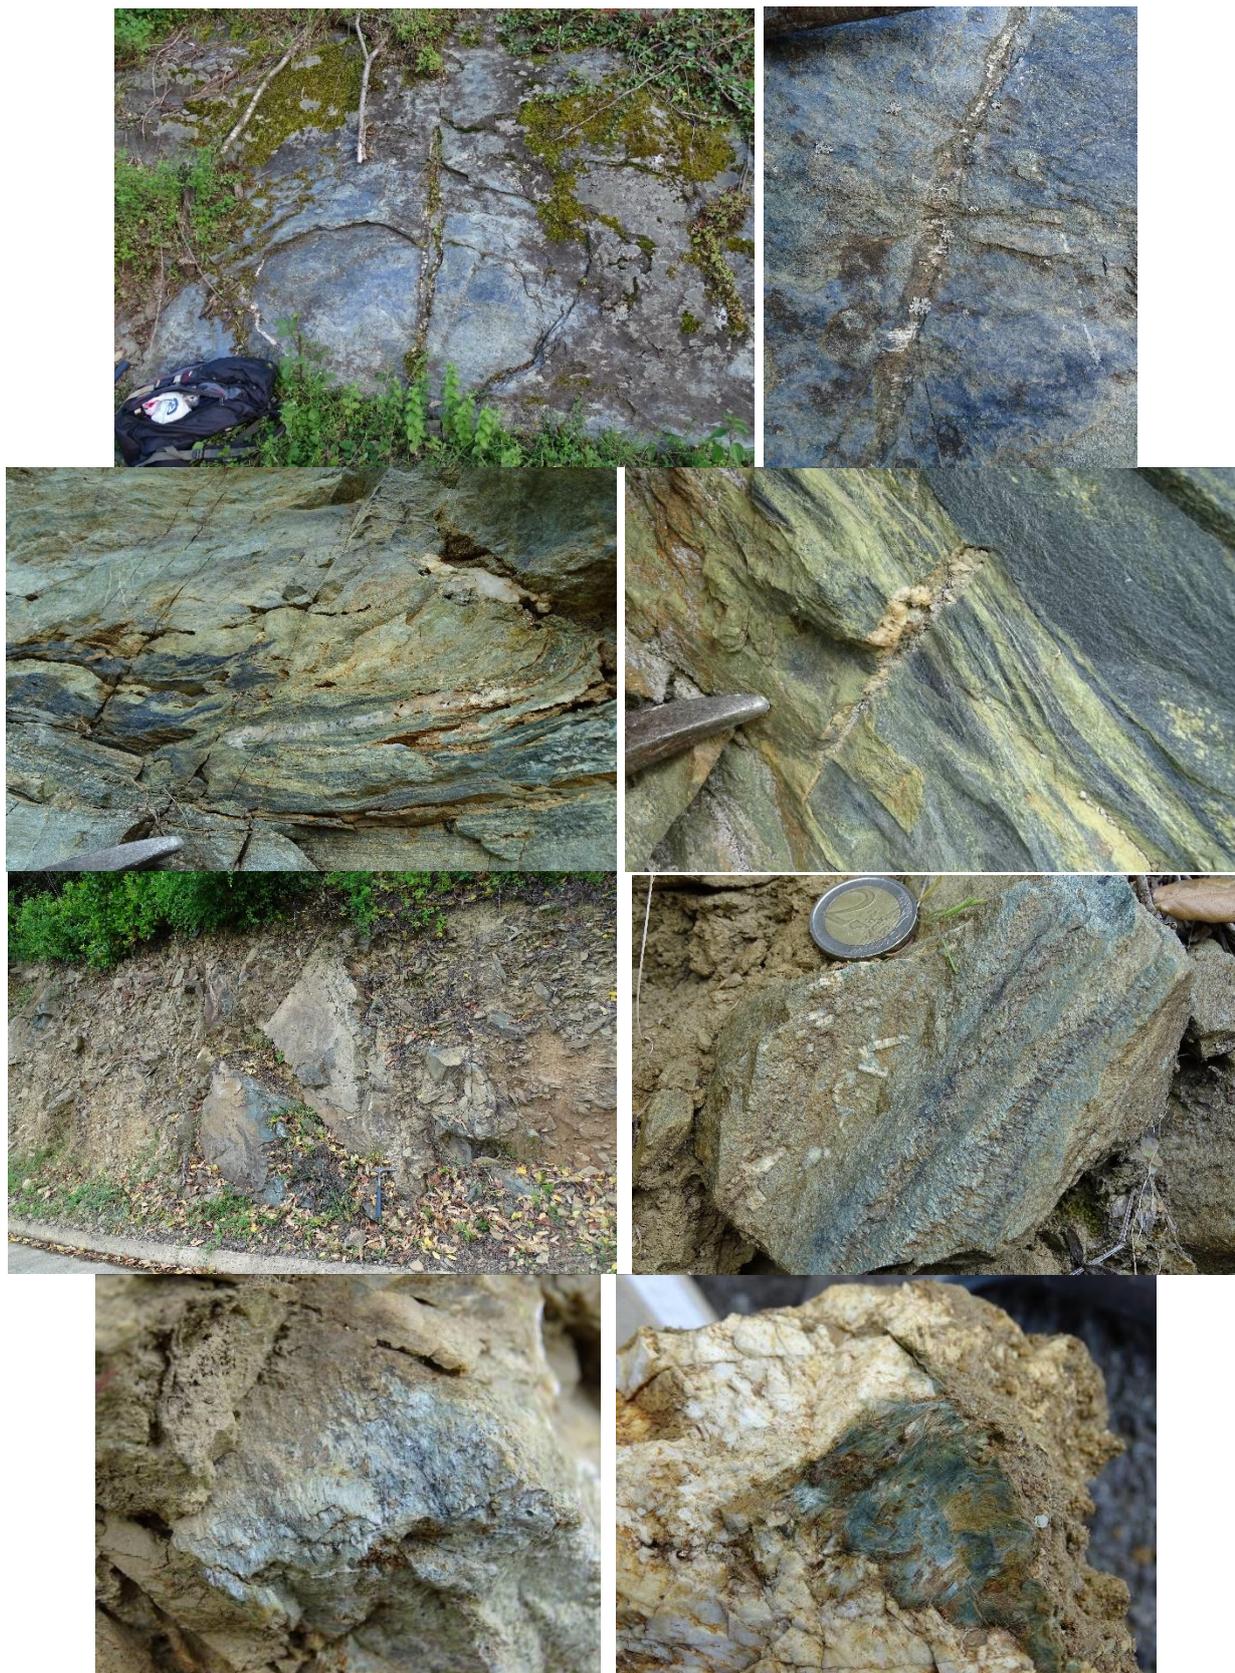
Ces metabasaltes peuvent être séparés en deux ensembles principaux (Figure 146) :

- (i) la majorité de ces metabasaltes a été observée sur plusieurs affleurements, le long de la D15B (affleurements FC535, FC541, FC543), ainsi que le long de la D515, dans la ZIP de Campile (affleurement FC538) ou encore plus au nord, le long de cette même route (affleurements FC522, FC524, FC525, FC528, FC529, FC531, FC713, FC714, FC715) ;
- (ii) quelques metabasaltes affleurent également dans la partie est de la ZIP de Campile, au niveau d'une zone de cisaillement majeure où sont juxtaposées des unités lithologiques contrastées, mais d'épaisseur peu importante. Les metabasaltes qui y sont observés sont très déformés, sous forme de petites écailles « coincées » dans cette zone de cisaillement (affleurement FC718), et sont parfois éclogitiques, riches en amphiboles bleues sodiques (affleurements FC719 et FC723).

Les metabasaltes les plus abondants sont massifs, foliés, riches en amphibole bleue et partiellement à fortement rétrotransformés en prasinites. Ils sont souvent déformés, plissés, et recoupés par des poches et des veines à albite +/- chlorite +/- épidote (par exemple sur l'affleurement FC538). Lorsque ces metabasaltes sont très rétrotransformés, on peut observer de l'actinolite (à ferro-actinolite) synfoliale et/ou dans des veines. Ces amphiboles vertes à bleues-vertes ont un aspect soyeux, mais semblent rarement asbestiformes (exemple de l'affleurement FC529).

Figure 146 : Métabasalte recoupé par des veines albitiques (en haut : affleurement FC538), métabasalte +/- prasinitique riche en chl-ep-ab (deuxième ligne, à gauche : affleurement FC541, deuxième ligne, à droite : affleurement FC543), métabasaltes à actinolite fibreuse synfoliale et dans des veines (troisième ligne et en bas : affleurement FC529).

Les metabasaltes sont classés en niveau de susceptibilité de présence d’amiante faible à moyenne (NSPA = 2).
Ils peuvent présenter ponctuellement des veines contenant des minéraux de type actinolite potentiellement asbestiformes (actinolite-amiante).

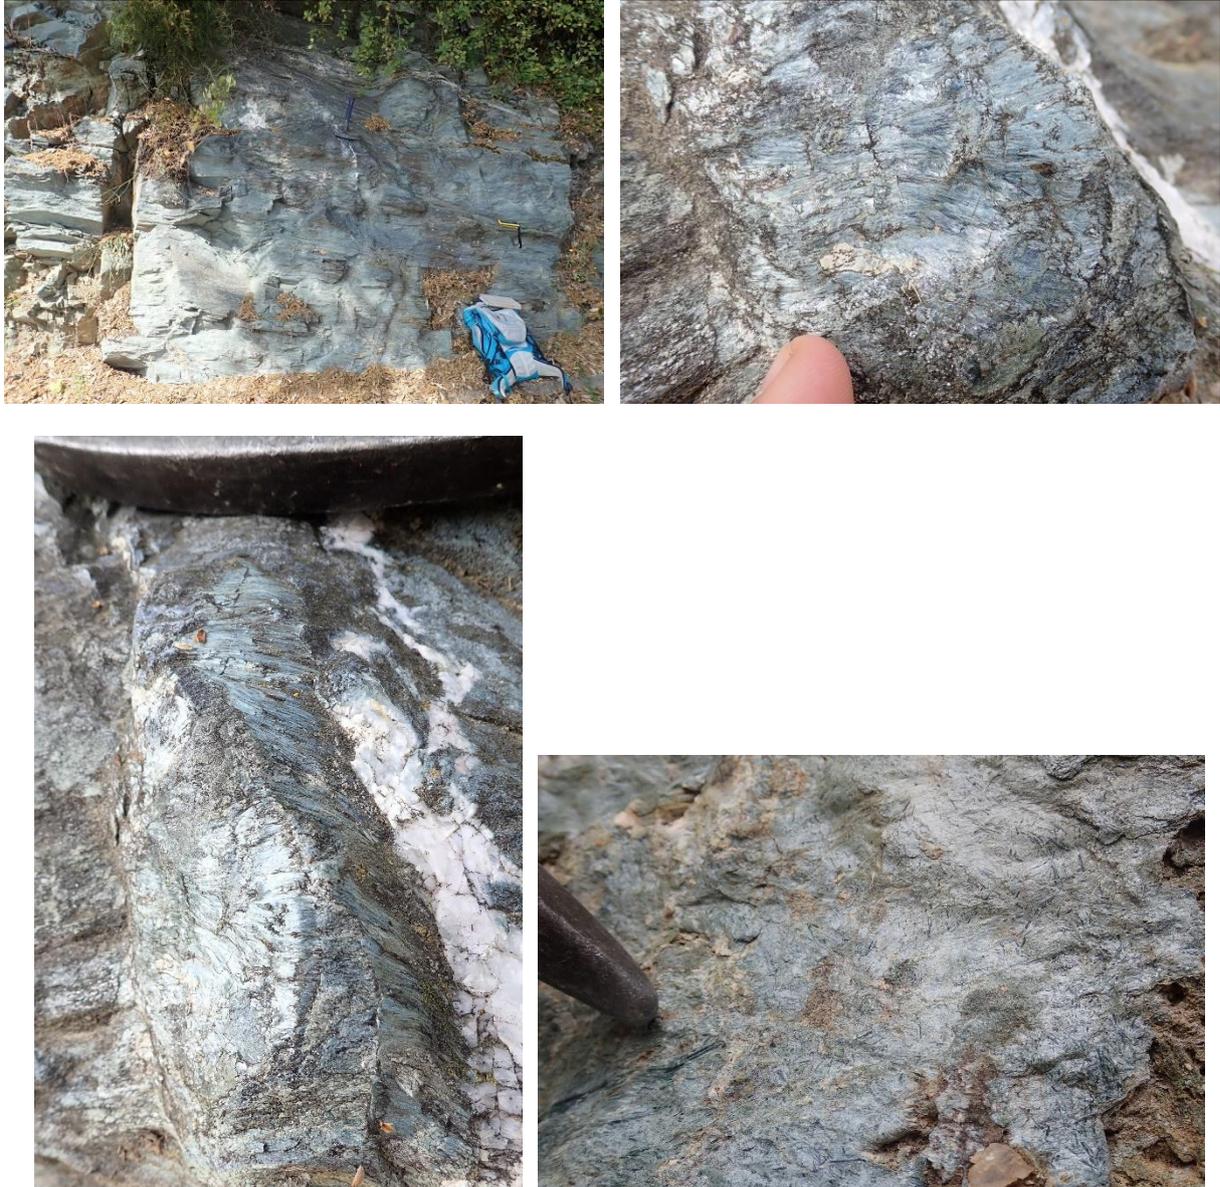
L'affleurement FC715 montre un bel exemple de metabasaltes recoupés par des veines constituées de chlorite et d'albite, ainsi que d'amphibole soyeuse (actinolite probable) (Figure 147). Ces amphiboles sont aussi très présentes dans la foliation. Sur cet affleurement, on peut également observer un niveau de schistes à actinolite.

Figure 147 : Vue générale de l'affleurement FC715. Métabasalte à actinolite fibreuse synfoliale, et/ou dans des veines albitiques (en haut, à droite et en bas, à gauche). En bas, à droite : schiste actinolitique.

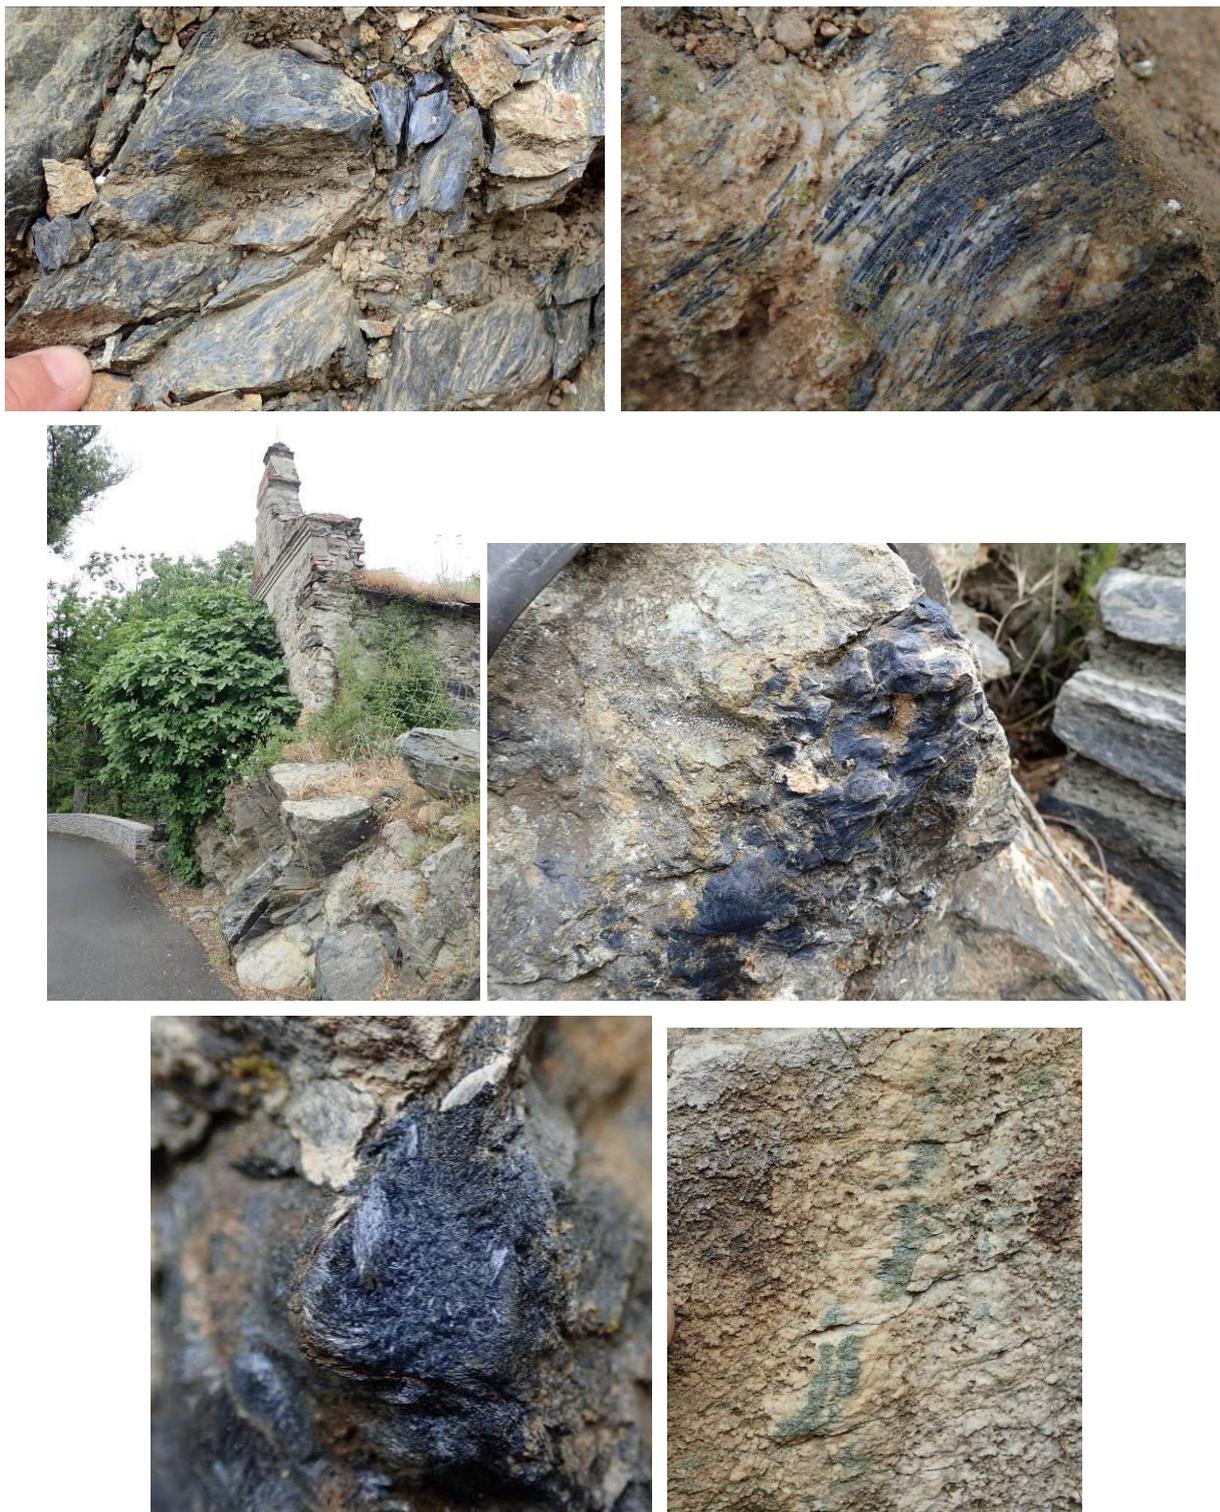
Certains de ces metabasaltes sont constitués d'amphibole sodique bleue souvent associées à de nombreuses phengites +/- grenats. Dans ces metabasaltes, ainsi que dans les veines et poches albitiques qui les recoupent, les amphiboles bleues sont parfois soyeuses, et semblent fibreuses mais non asbestiformes (Figure 148). Ces amphiboles sodiques ont été prélevées pour être analysées. Localement, on peut également observer des zones plus rétro-morphosées, et dans celles-ci, on peut trouver des fentes à amphibole verte soyeuse (actinolite) (Figure 148).

Figure 148 : Vue générale de l’affleurement FC723 (en haut, à gauche). Amas d’amphiboles bleues sodiques dans un métagabbro éclogitique (en haut, à droite et en bas, à gauche). Veine à actinolite dans ces metabasaltes, qui sont localement prasinitiques.

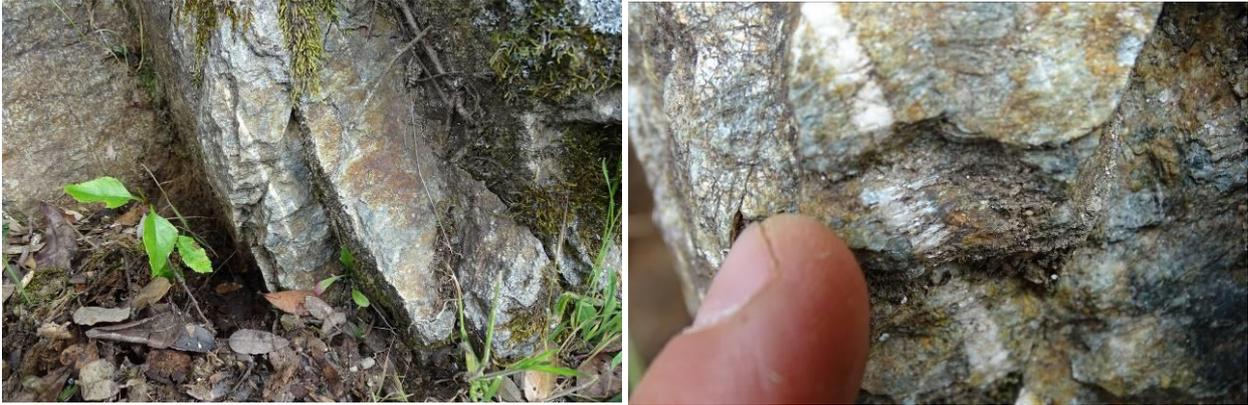
Les métagabbros sont peu abondants sur le territoire de la commune de Campile. Ils ont été observés sur les affleurements 2FC532 et FC719. Sur ces deux affleurements, il s'agit de métagabbros magnésiens, assez clairs et bien foliés. Sur l'affleurement FC532, ils sont recoupés par des veines à albite, chlorite, épidote et parfois amphibole soyeuse verte (actinolite), à fort angle de la foliation (Figure 149). Le début de l'affleurement FC719 montre des métagabbros magnésiens mylonitiques au contact avec des glaucophanites (contact marqué par un niveau de talcschistes à fibres).

Figure 149 : Métagabbros recoupés par des veines, à fort angle de la foliation, constituées d'albite, de chlorite et d'actinolite soyeuse (affleurement FC532).

Les métagabbros sont classés en niveau de susceptibilité de présence d'amiante faible à moyenne (NSPA = 2).

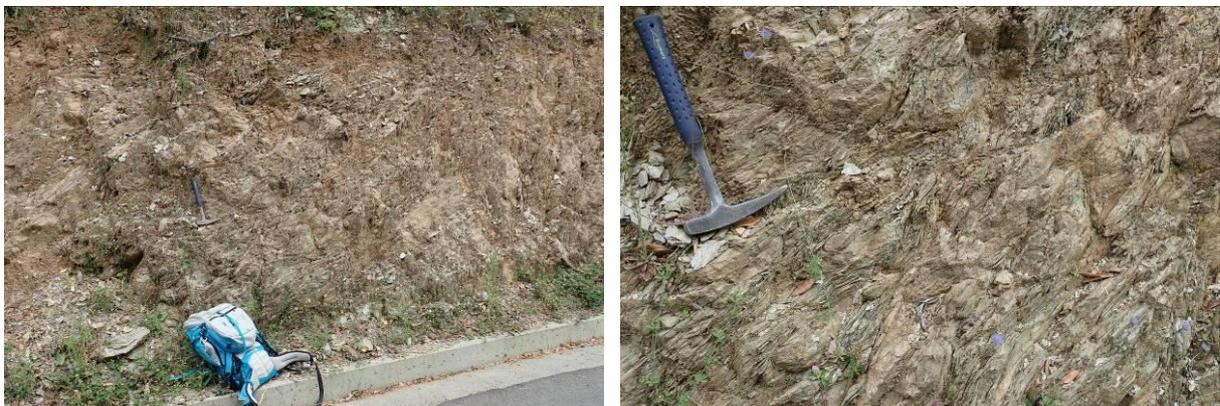
Les formations métasédimentaires sont abondantes sur la commune de Campile. Il s'agit principalement de schistes et de calcschistes, à niveaux carbonatés, et parfois à exsudats de quartz, qui ont été observés en plusieurs endroits (affleurements FC536, FC542). Ces roches sont plissées et déformées et sont parfois très cisillées, avec des structures sigmoïdes (affleurement FC721, Figure 150). Aucune évidence de minéraux fibreux n'a été observée dans ces lithologies.

Figure 150 : Schistes plissés et cisillés (affleurement FC721).

Les formations métasédimentaires, schistes et schistes à bancs de carbonates ne présentent pas d'occurrence amiantifère. Elles ont été classées en niveau de susceptibilité de présence d'amiante négligeable (NSPA = 1).

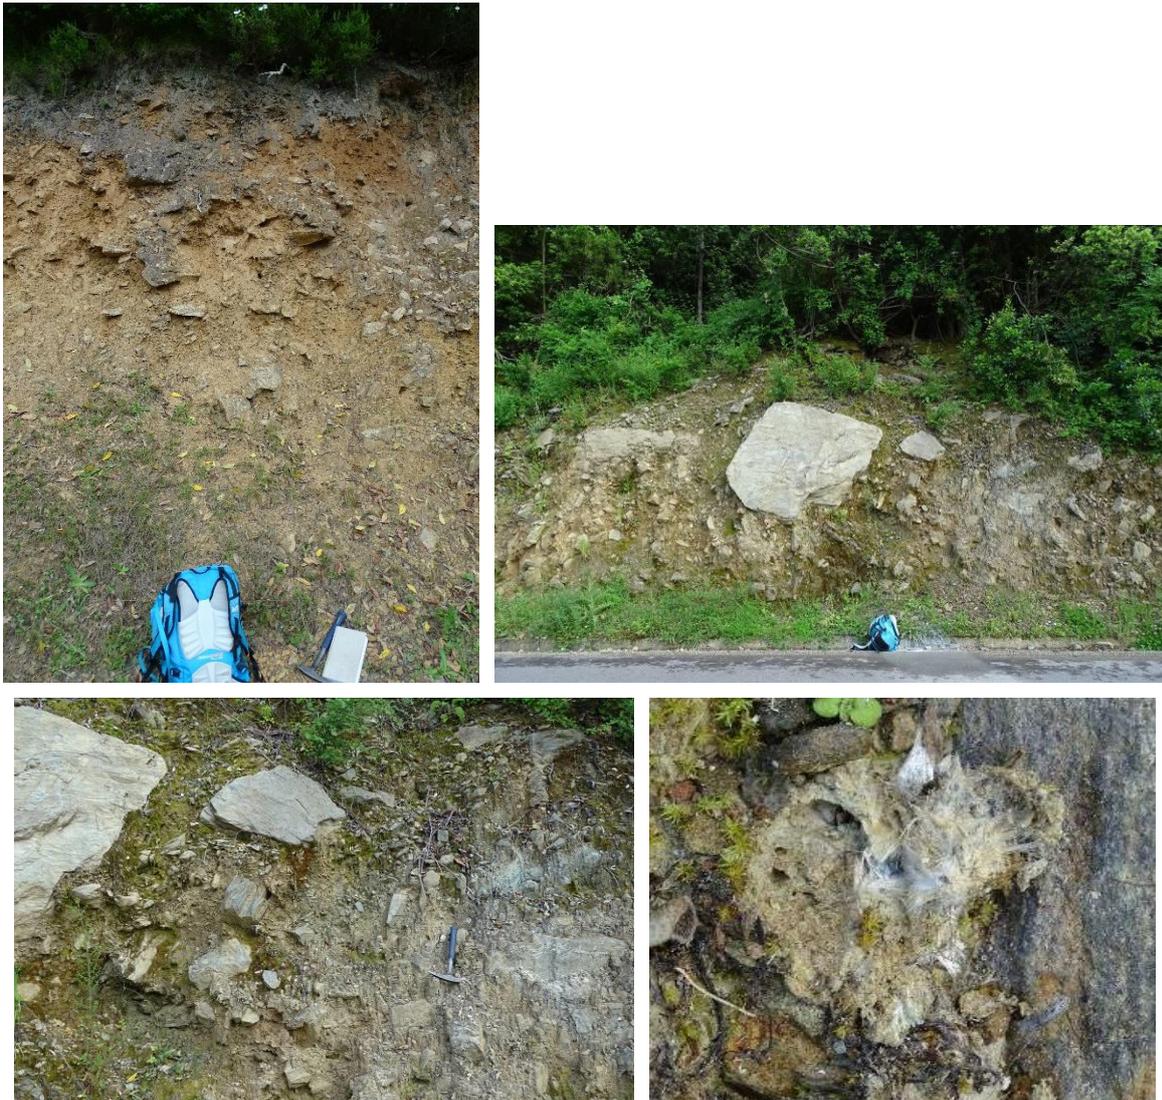
Des formations superficielles allochtones ont été observées sur le terrain. Il s'agit par exemple de colluvions à blocs de metabasaltes (affleurements FC523, FC542, FC544), à blocs de metabasaltes et de serpentinites à fibres (affleurement FC530) (Figure 151) ainsi que d'éboulis à blocs de metabasaltes (affleurement FC718). Certains metabasaltes, en blocs dans ces colluvions et éboulis, sont recoupés par des fentes à albite. L'actinolite n'a pas été formellement identifiée dans ces blocs sur le terrain.

Figure 151 : Colluvions à blocs de metabasaltes (en haut, à gauche : affleurement FC523), colluvions à blocs de metabasaltes et de serpentinites (en haut à droite : affleurement FC530). Au milieu : détails de serpentinites dégradées (à fibres amiantifères) dans une colluvion (affleurement FC530).

Compte tenu de la possibilité de présence de minéraux fibreux, et très localement de colluvions de serpentinites (FC530), il a été convenu que les colluvions à blocs de metabasaltes dominants seraient classées en niveau de susceptibilité de présence faible à moyenne (NSPA = 2).

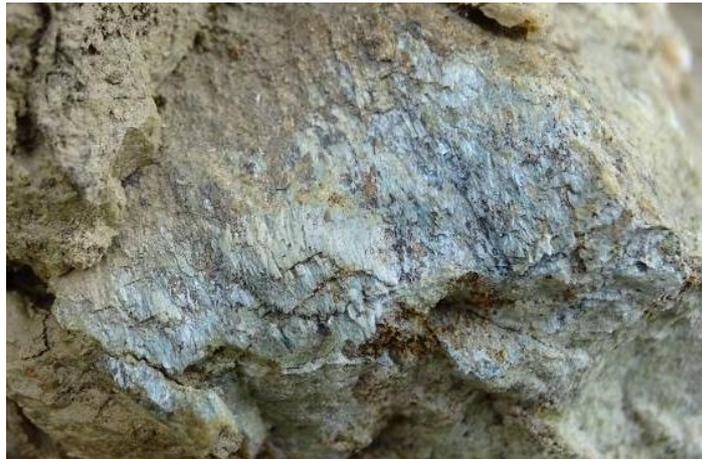
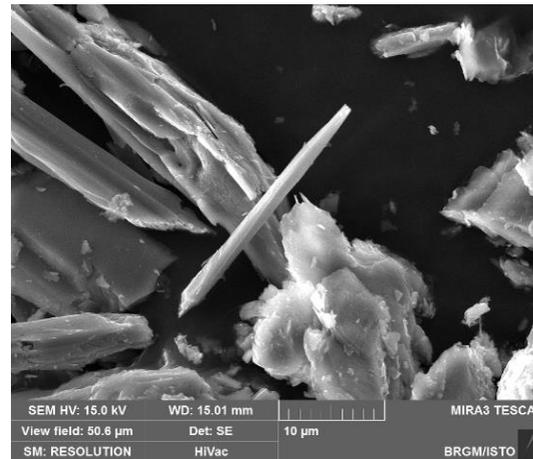
L'échantillon FC529B a été prélevé dans une veine recoupant un metabasalte. Ces veines sont constituées d'amphibole verdâtre potentiellement fibreuse, associées à l'albite et l'épidote. Les images acquises au microscope électronique à balayage montrent que cet échantillon est constitué par des particules fibriformes hétérométriques, plus ou moins allongées et épaisses (Figure 160). Ces particules non asbestiformes correspondent à des fragments de clivage générés lors de la préparation de l'échantillon. Les spectres EDS enregistrés sont cohérents avec la nature probable de ces fibres (amphiboles calciques de type actinolite).

Figure 160 : Photographie d'une veine dans le metabasalte, images MEB et exemple de spectre obtenu à partir des fibres de l'échantillon FC529B

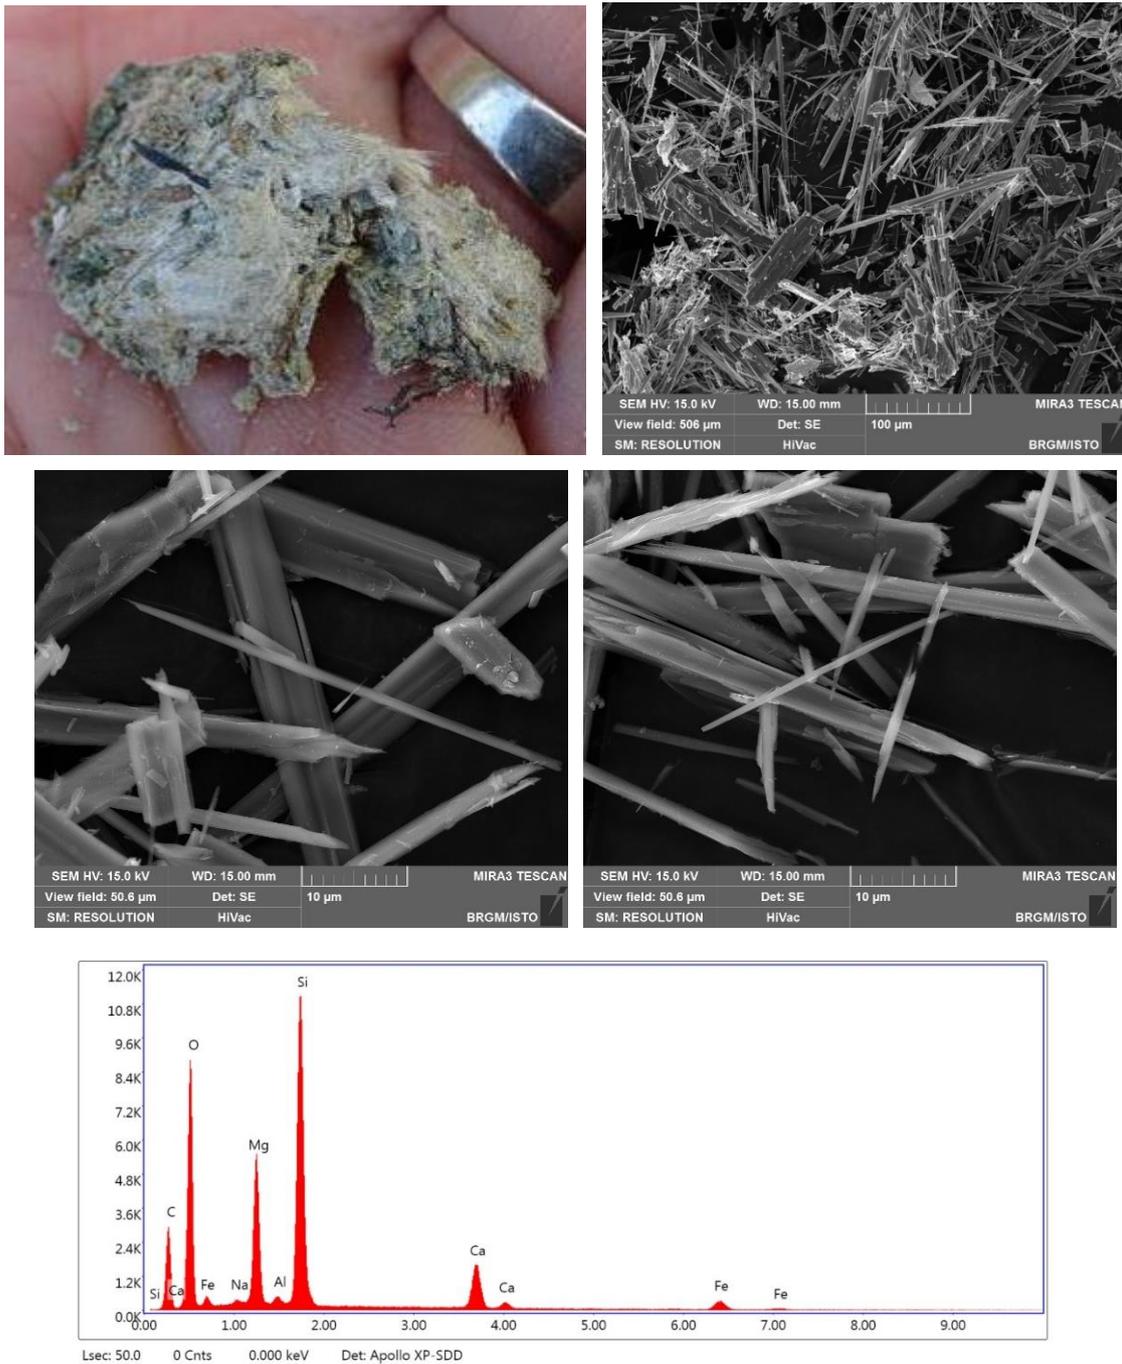
Figure 161 : Photographie de l'amas microfibreux, images MEB et exemple de spectre obtenu à partir des fibres de l'échantillon FC530.

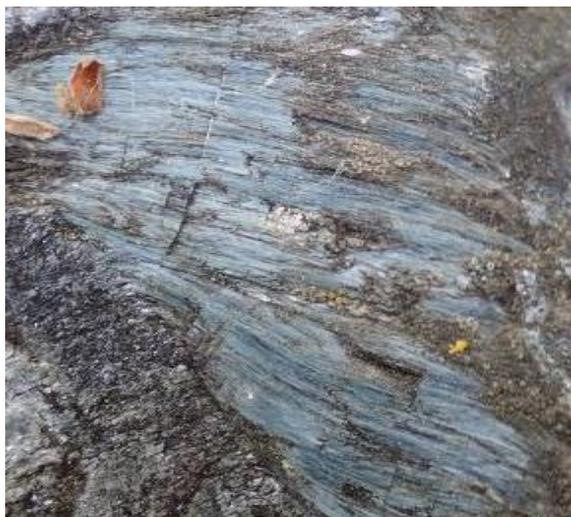
L'échantillon FC715B provient d'une veine fibreuse constituée d'albite, d'amphibole verdâtre et de chlorite, qui recoupe un métabasalte folié prasinitique. Les images, acquises au microscope électronique à balayage montrent que cet échantillon est majoritairement constitué par des particules fibriformes rectilignes, plus ou moins allongées et épaisses (Figure 163). Une fraction des particules correspond à des fibres de type OMS. De rares fibres souples sont également observées. Les spectres EDS enregistrés sont cohérents avec la nature supposée de ces fibres (amphiboles calciques de type actinolite).

Figure 163 : Photographie d'une veine à actinolite, images MEB et exemples de spectres obtenus à partir des fibres de l'échantillon FC715B.

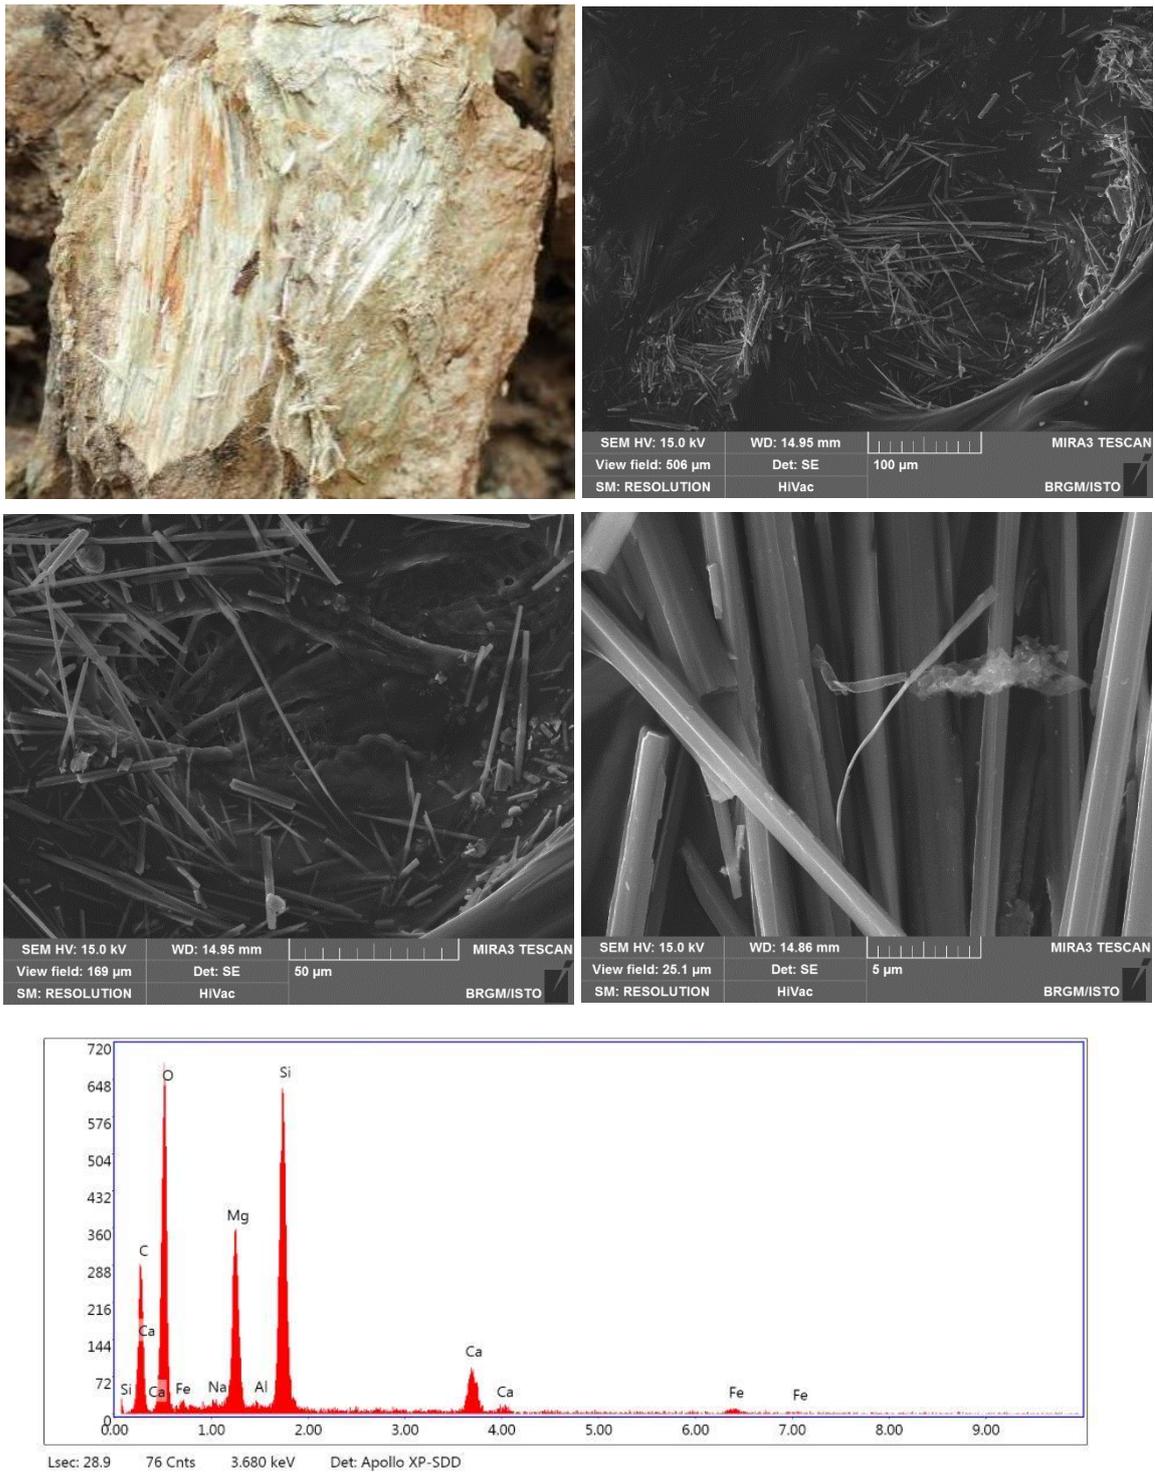
Figure 164 : Photographie du talcschiste à fibres, images MEB et exemple de spectre obtenu à partir des fibres de l'échantillon FC719A.

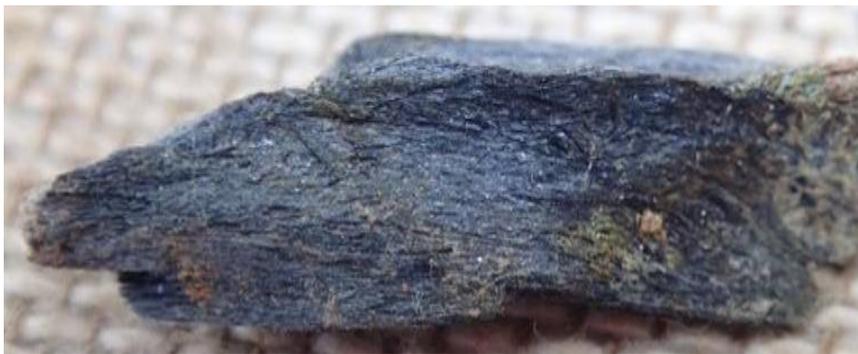
L'échantillon FC719B a été prélevé le long d'un talus récemment creusé, qui expose une succession de différentes lithologies dans une zone très cisailée (même talus que pour l'échantillon FC719A). L'échantillon FC719B a été prélevé, en particulier, dans un niveau de glaucophanites recoupé par des veines à amphibole bleue. Les images acquises au microscope électronique à balayage montrent la présence de particules fibriformes hétérométriques, peu allongées et relativement épaisses ($D \gg 3 \mu\text{m}$) (Figure 165). Les spectres EDS enregistrés sont cohérents avec la nature probable de ces particules (amphiboles riches en Al et Na de type ferro-winchites ou ferro-glaucophanes). Les analyses EDS indiquent également une composition chimique de type actinolite pour une fibrille.

Figure 165 : Photographie du metabasalte en faciès schiste bleu, images MEB et exemples de spectres obtenus à partir des fibres de l'échantillon FC719B (premier spectre : actinolite ; seconde spectre : ferro-winchite / ferro-glaucophane).

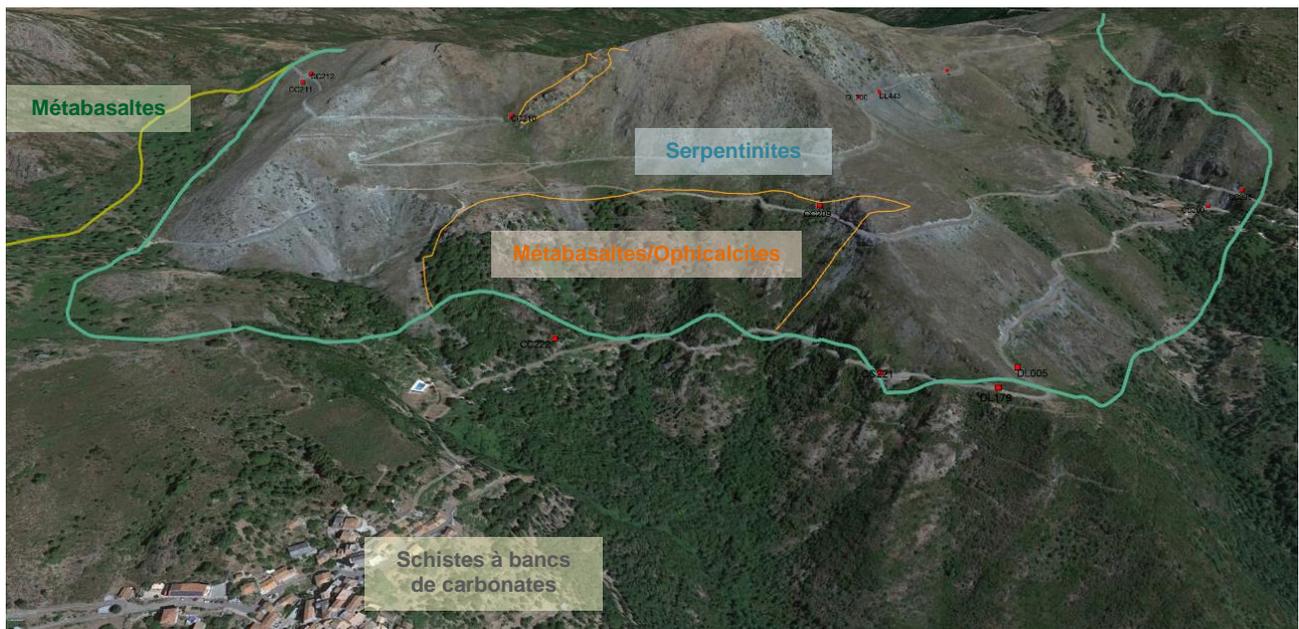
Figure 169 : Vue du massif de serpentinites de la Raghia Buia, au nord du village de Lento. Limites des principales formations observées.

Les serpentinites couvrent quasiment tout le massif de Raghia Buia, du Nord du village de Lento jusqu'à l'entrée du village de Bigorno. Elles couvrent ainsi d'importantes surfaces et sont particulièrement reconnaissables dans le paysage à la couleur grisée de la roche et par la pauvreté de la végétation (Figure 169).

Les serpentinites de l'unité de Lento couvrent quasiment tout le massif de la Raghia Buia, du Nord du village de Lento jusqu'à l'entrée du village de Bigorno (Figure 169).

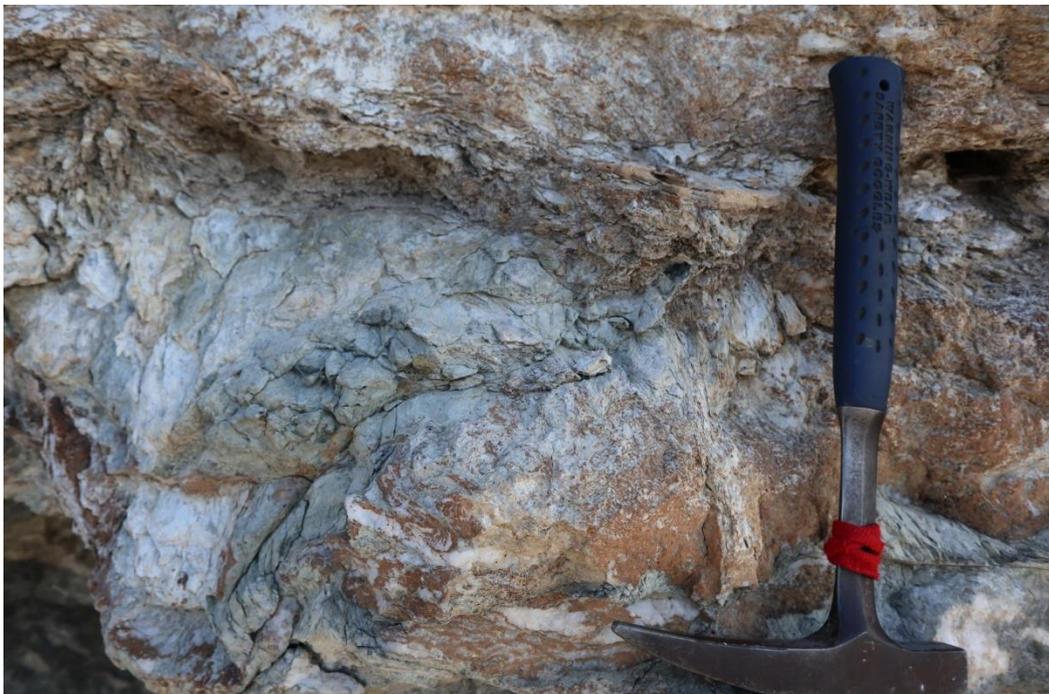
Figure 170 : Passée de serpentinites et de talcschistes intercalée dans des schistes à bancs de carbonates - niveau brêchique à ankérite et pyrite, CC221.

Au contact avec les schistes à bancs de carbonates, juste à l'est du village, le long de la D5 en direction de Bigorno, des serpentinites s'intercalent entre les schistes à bancs de carbonates, sous forme de lentilles métriques bréchifiées associées à des talcschistes (CC221, Figure 170).

Au niveau du point CC221, un échantillon a été prélevé dans les niveaux les plus blanchâtres (talcschistes) afin de détecter la présence éventuelle de trémolite. L'analyse effectuée au MEB, n'a mis en évidence que du talc et de la pyrite (§ 11.2.2.). La présence de serpentinites à l'affleurement est néanmoins à prendre en compte indépendamment puisqu'elles sont recoupées par des veinules d'amiante (chrysotile). Cet affleurement doit donc être considéré amiantifère.

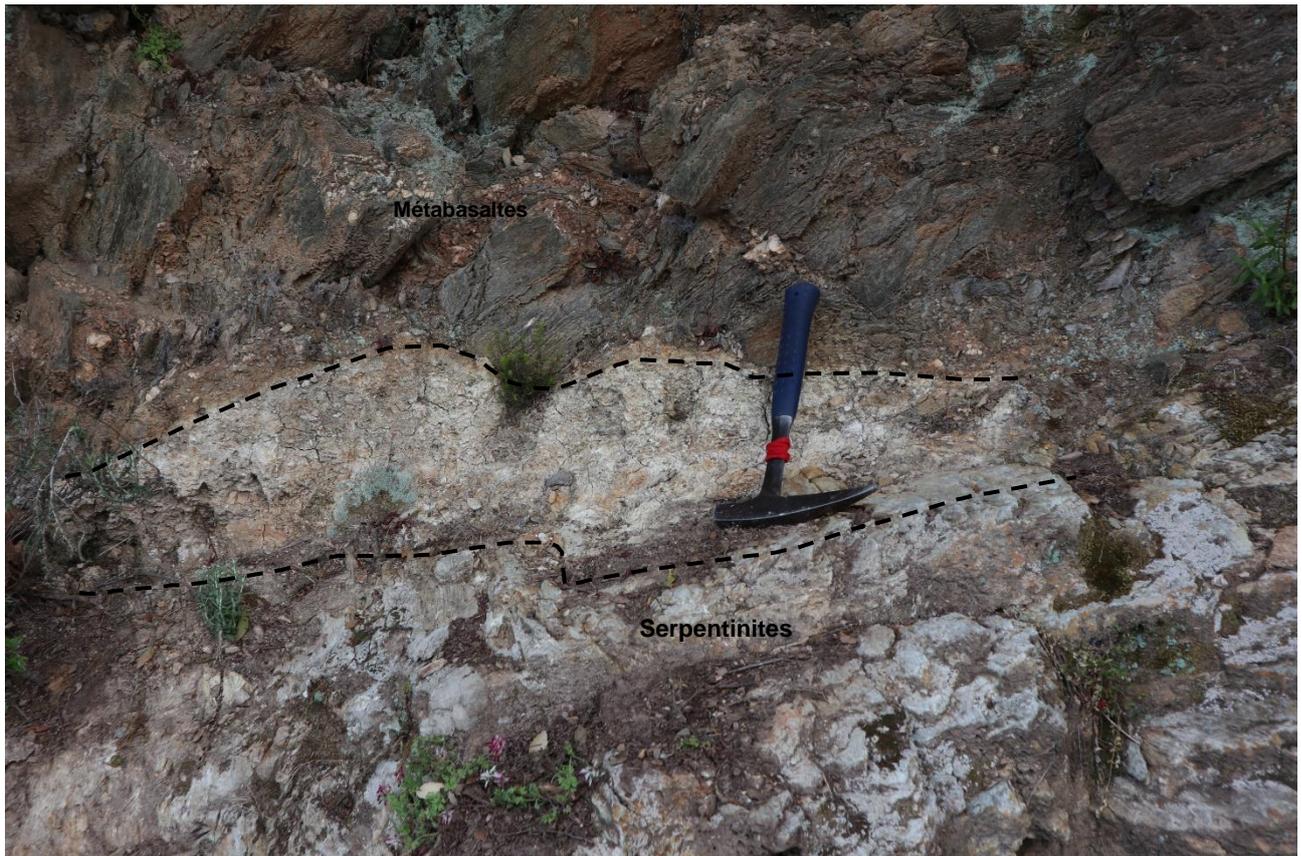
Figure 171 : Métabasaltes au contact avec les serpentinites, lentilles de talcschistes blanchâtres pulvérulantes CC262, D5.

Les metabasaltes affleurent également sous forme de fines intercalations (points CC257, CC258, CC259, CC260, CC261, CC262 et CC263) au sud du village de Lento, au niveau de la petite chapelle de San Cipriano, construite sur une lame de metabasaltes en coussins. Ce sont des metabasaltes massifs, altérés et déformés présentant régulièrement des plans porteurs de cristallisations prismatiques d'actinolite (Figure 171).

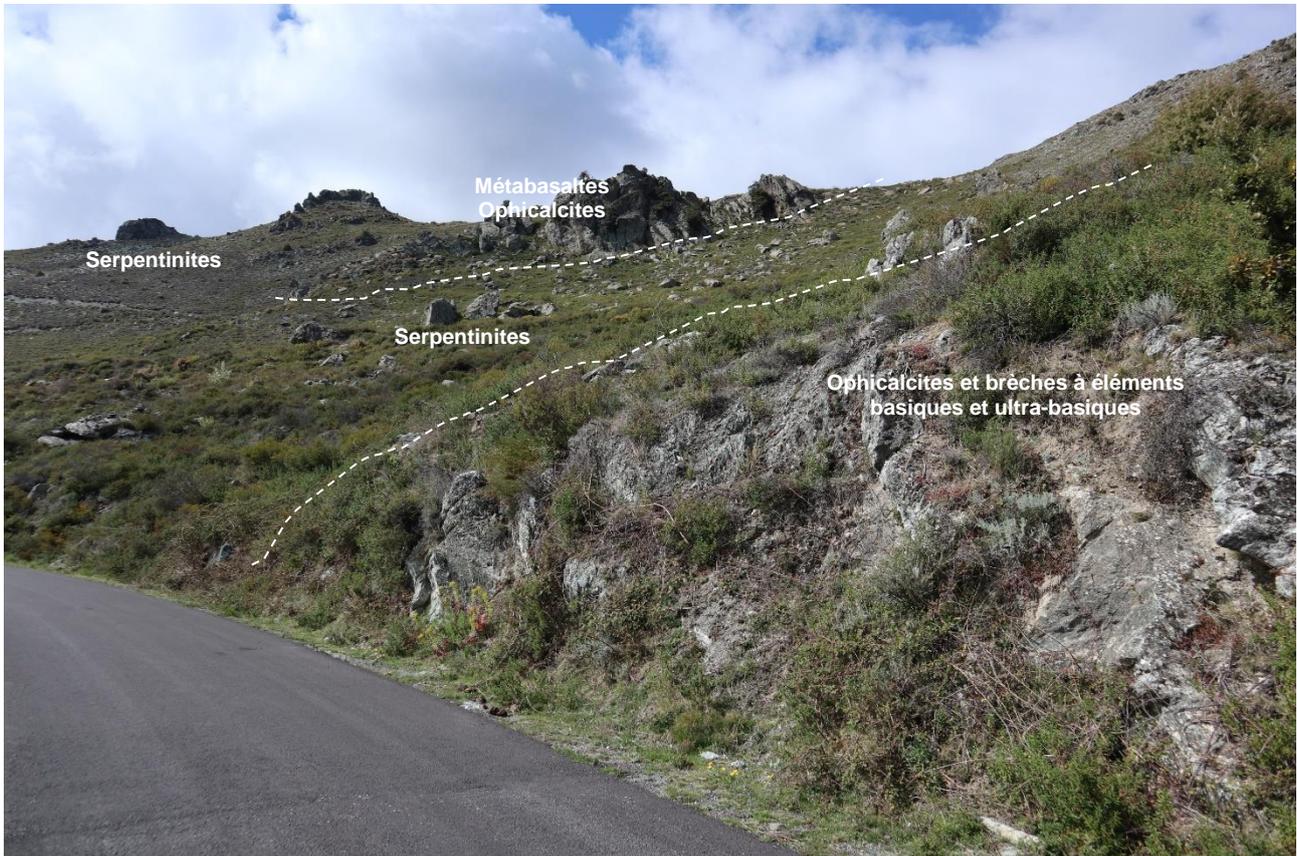
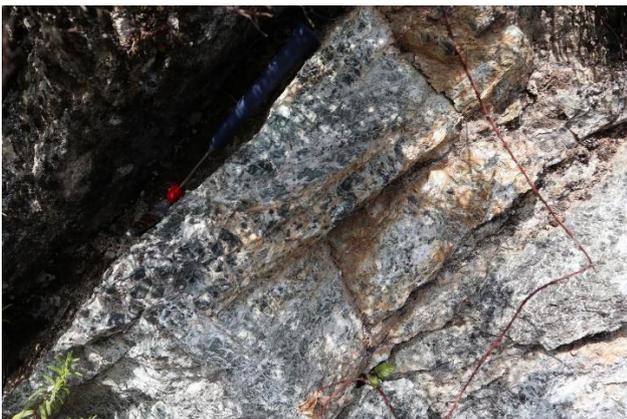
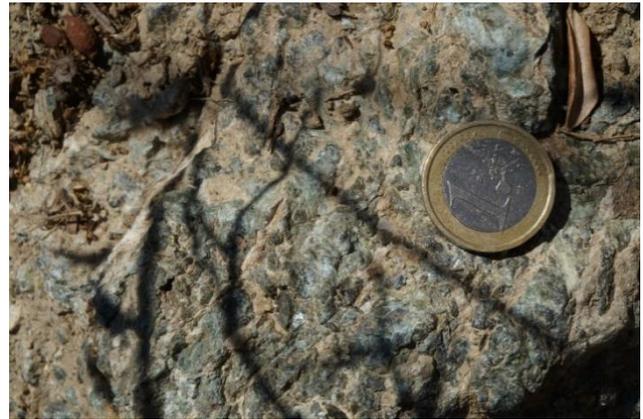
Figure 172 : Affleurement d'ophicalcites de Lento, D5. En haut : affleurement CC209 montrant leurs relations avec les formations géologiques environnantes. En bas : ophicalcite bréchique à éléments serpentineux, affleurement CC210.

Elles affleurent aux points d'observations CC209, CC210, au-dessus du village de Lento, sous forme de puissantes brèches serpentineuses (Figure 172) et plus au Sud du village, aux points d'observations CC255, CC264 et CC266 (de part et d'autres de la chapelle San Cipriano). Elles sont généralement au contact entre les metabasites et les serpentinites. Au point CC266, les ophicalcites présentent de fins niveaux fibreux nacrés dans lesquels la présence de trémolite-amiante a été caractérisée (§ 11.2.2., Figure 173).

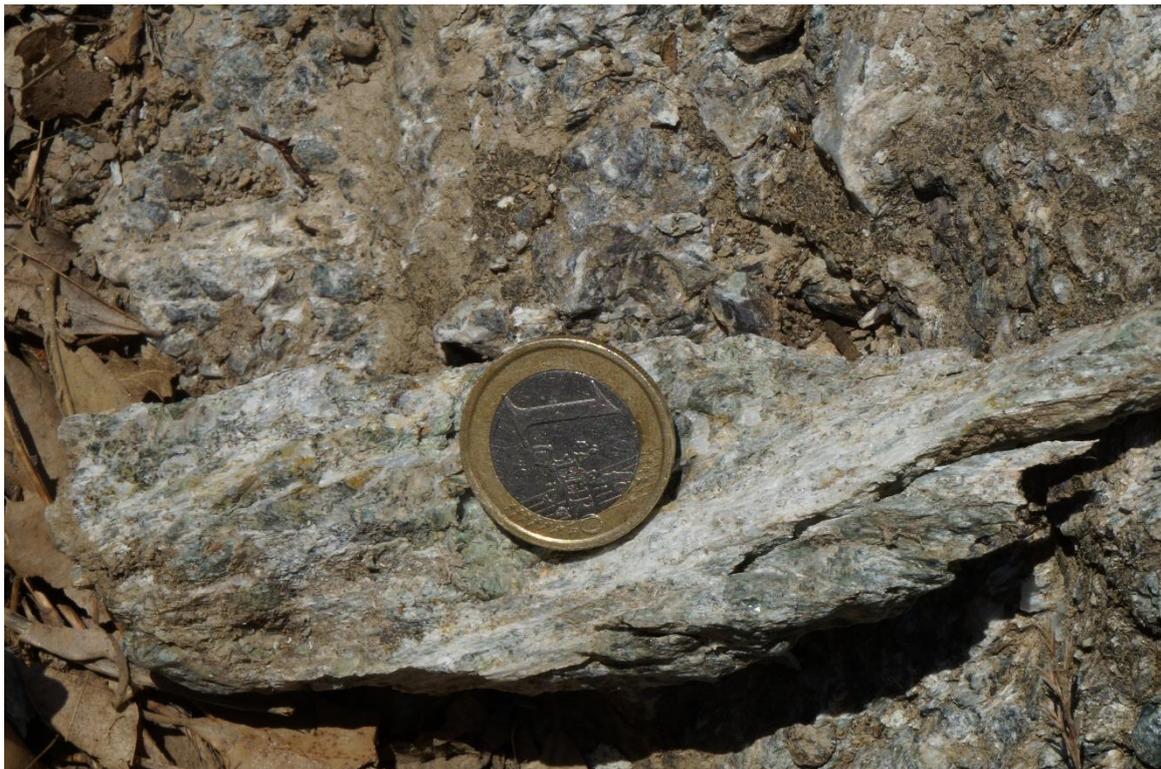
Figure 173 : Affleurement d'ophtalcites à fibres soyeuses de trémolite-amiante, Lento, D5, affleurement et échantillon CC266.

Les ophtalcites ont été classées en niveau de susceptibilité de présence d'amiante forte (NSPA = 3).

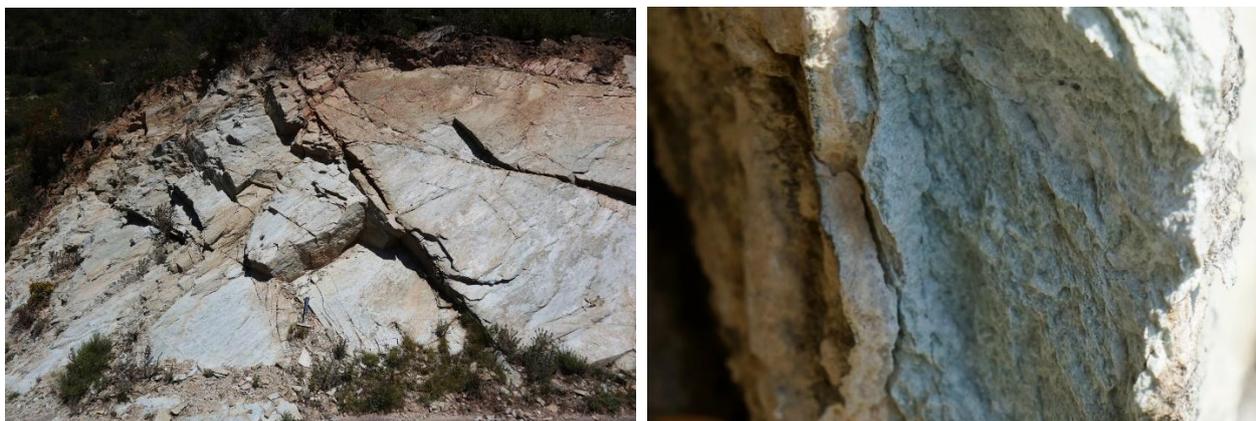
Figure 174 : Affleurement de métagabbros alumino-magnésiens à fuchsite, Lento, D5.

Ce sont des métagabbros alumino-magnésiens à fuchsite (mica chromifère) (Figure 174). La roche est massive, finement foliée et localement très déformée. La texture initiale ne se retrouve que localement dans des parties relativement préservées des déformations, séparées de la masse principale par des niveaux de talcschistes. Les minéraux visibles sont la fuchsite, l'épidote et l'albite.

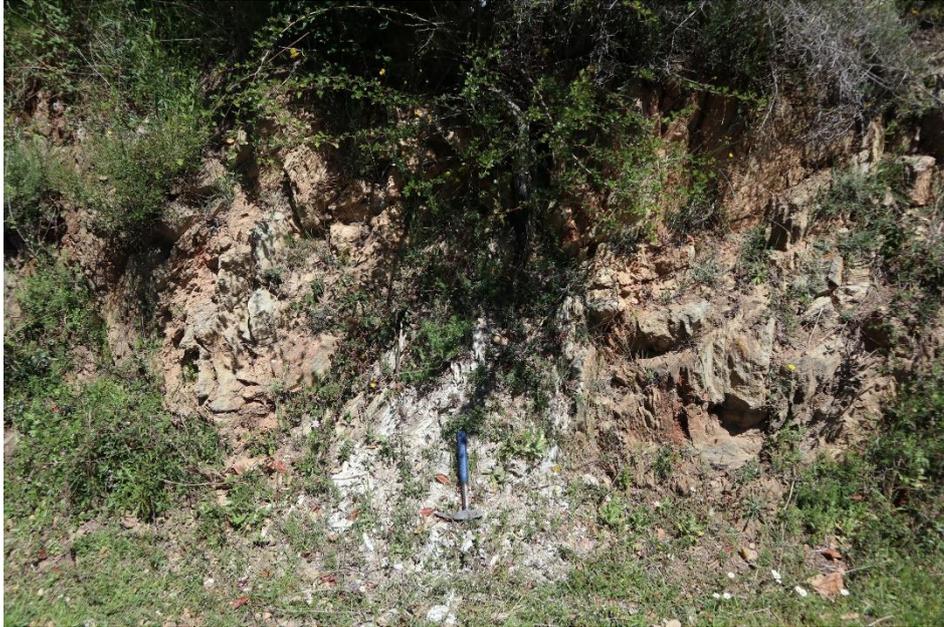
Figure 175 : Talcschistes fibreux potentiellement à trémolite-amiante au sein de métagabbros aluminomagnésiens, affleurement CC273.

Lorsqu'ils sont au contact ou à proximité des schistes à bancs de carbonates, les métagabbros aluminomagnésiens à fuchsite présentent régulièrement des plans de talcschistes fibreux, potentiellement à trémolite-amiante (Figure 175). Ce type d'occurrence a été observé sur plusieurs affleurements (points CC268, CC271, CC273, CC279, CC280, DL183).
