Reconnaissance de zones naturelles amiantifères sur quatorze communes de Ponte-Leccia (Haute-Corse) :

Rapport final

BRGM/RP-69546-FR

Octobre 2020

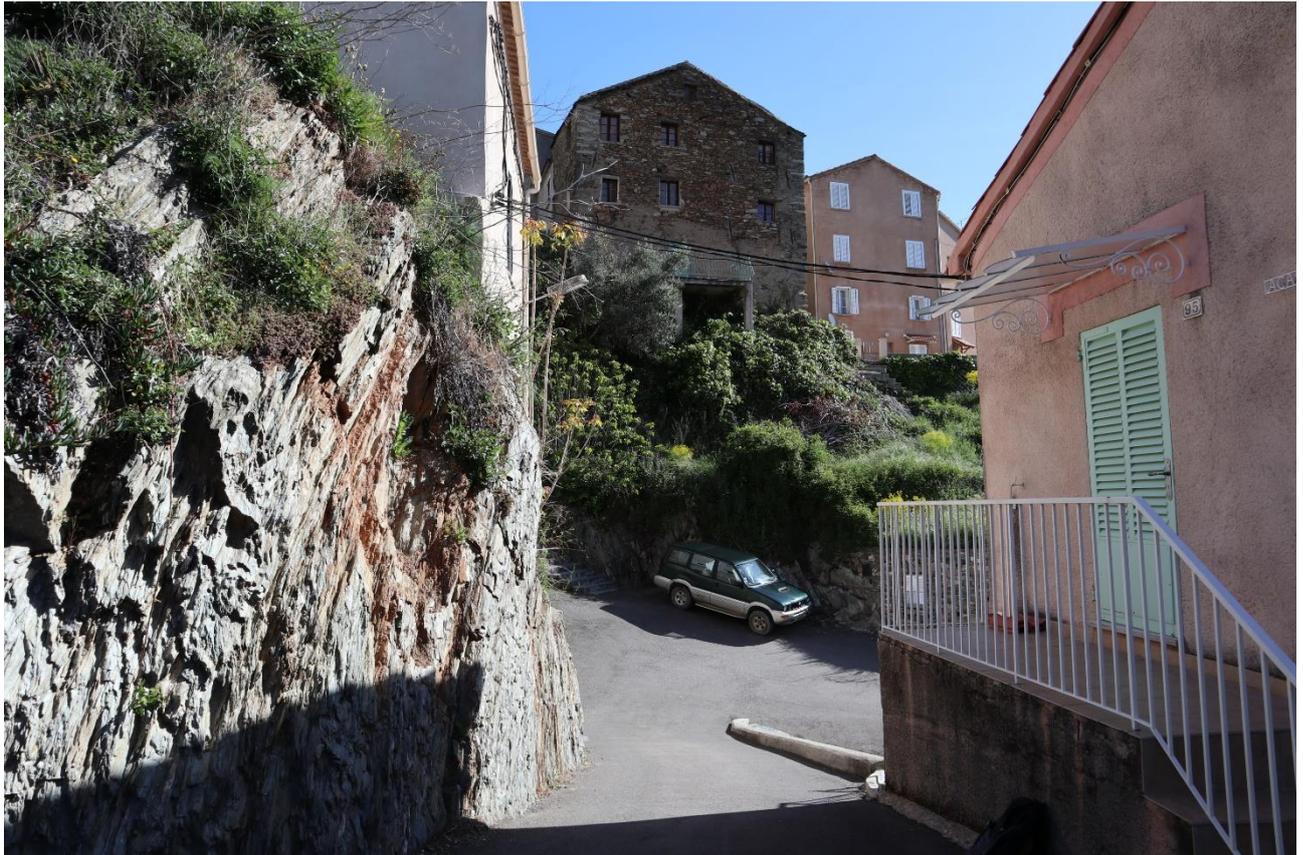
Figure 176 : Affleurement de schistes à bancs de carbonates, village de Lento, CC251.

Ce sont des schistes noirs à bleus, très déformés, alternant avec de gros bancs de calcaire (Figure 176). Ces formations sont très déformées et le degré de métamorphisme y est intense (présence de lawsonite).

Les formations métasédimentaires, schistes et schistes à bancs de carbonates ne présentent pas d'occurrence amiantifère. Elles ont été classées en niveau de susceptibilité de présence d'amiante (NSPA) 1.

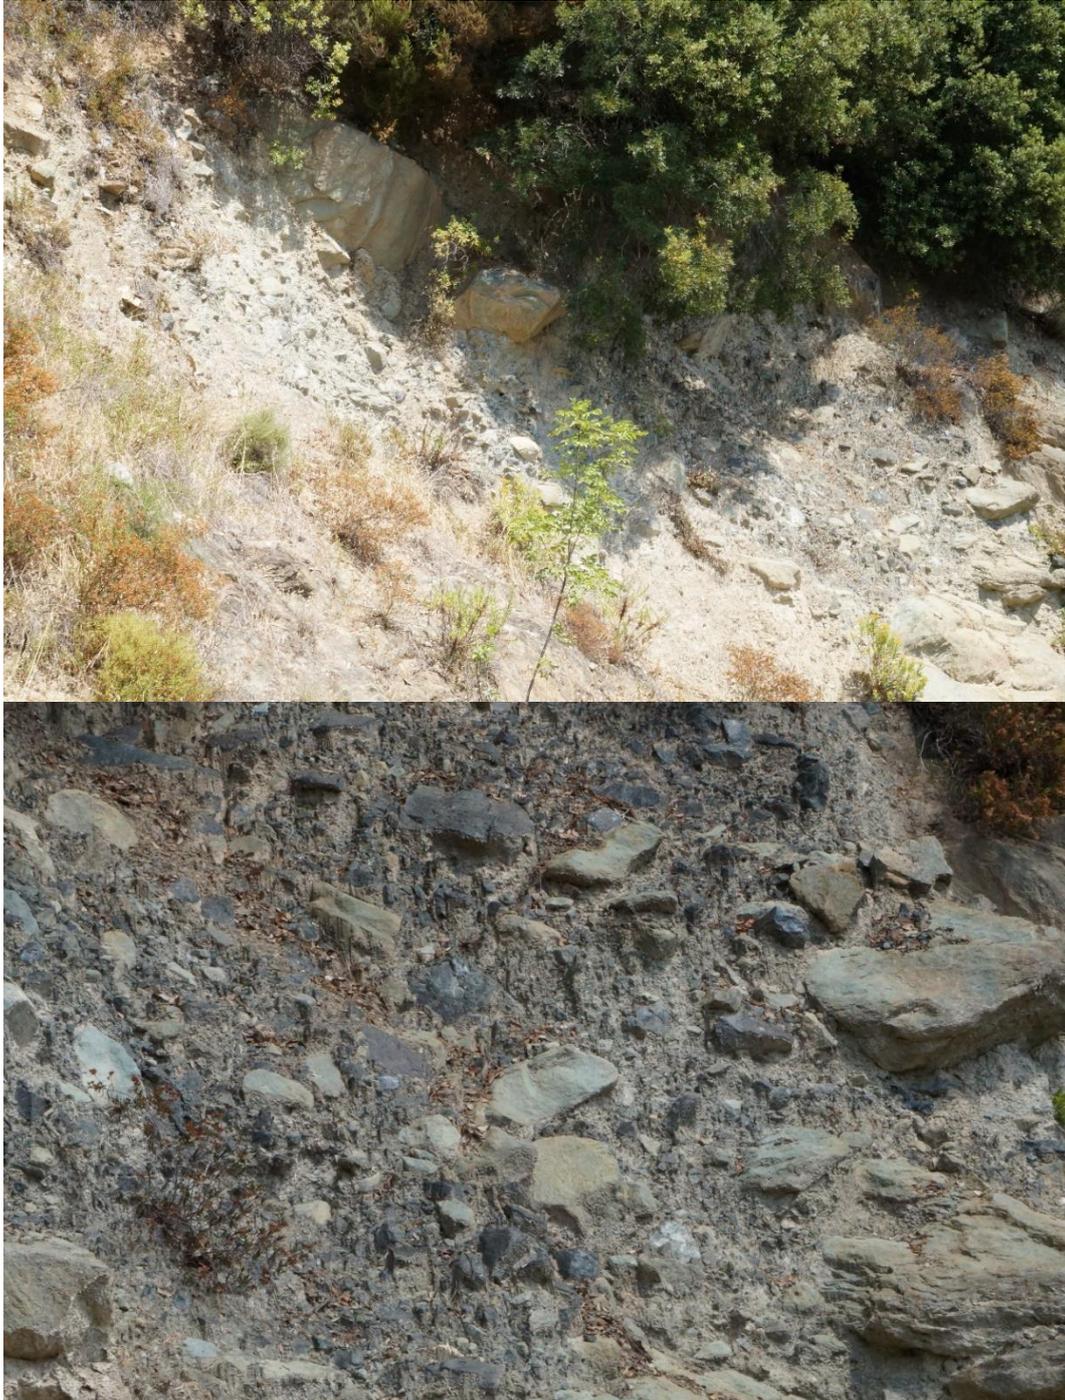
Figure 178 : Colluvions à éléments de serpentinites dominants, observées sur la commune de Lento, affleurement. CC222.

Des colluvions à éléments de serpentinites dominants ont été observées localement sur et au pied du massif de serpentinites de Raghia Buia. Ils se présentent sous forme de terres blanches fines à fragments de roches dont la taille varie du centimètre au mètre cube. Les serpentinites sont dominantes, mais la formation comprend localement des blocs de metabasaltes (les plus volumineux), des ophicalcites et des fragments de schistes (Figure 178).

Les colluvions à éléments de serpentinites ont été classée en niveau de susceptibilité de présence d'amiante forte (NSPA= 3).

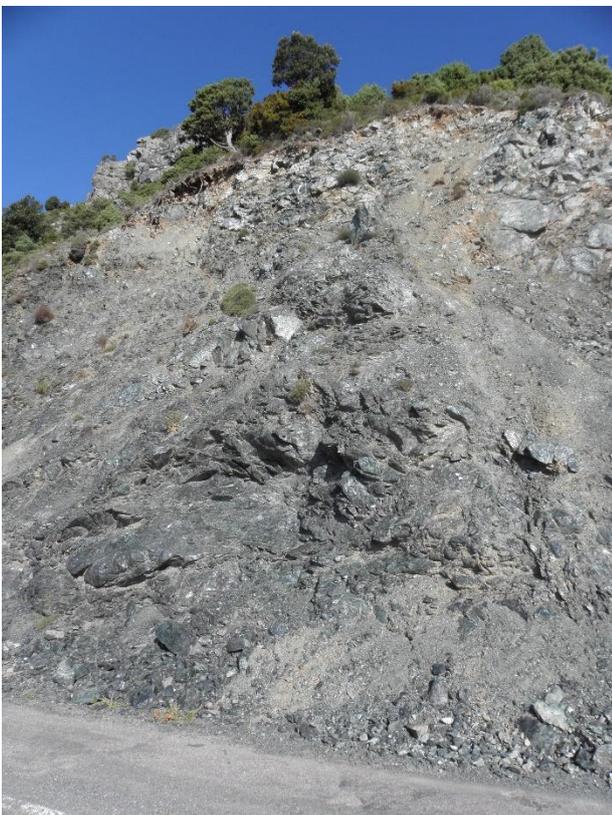
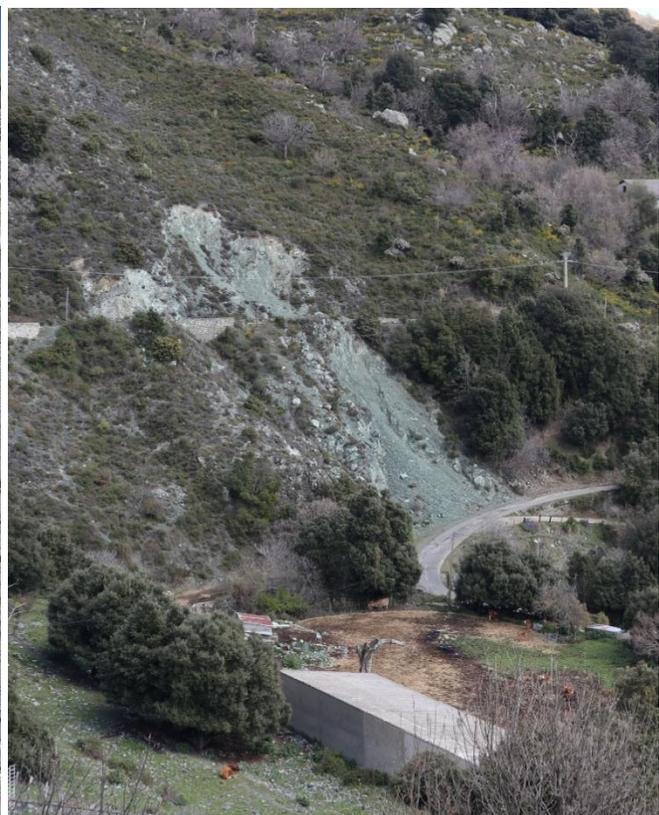
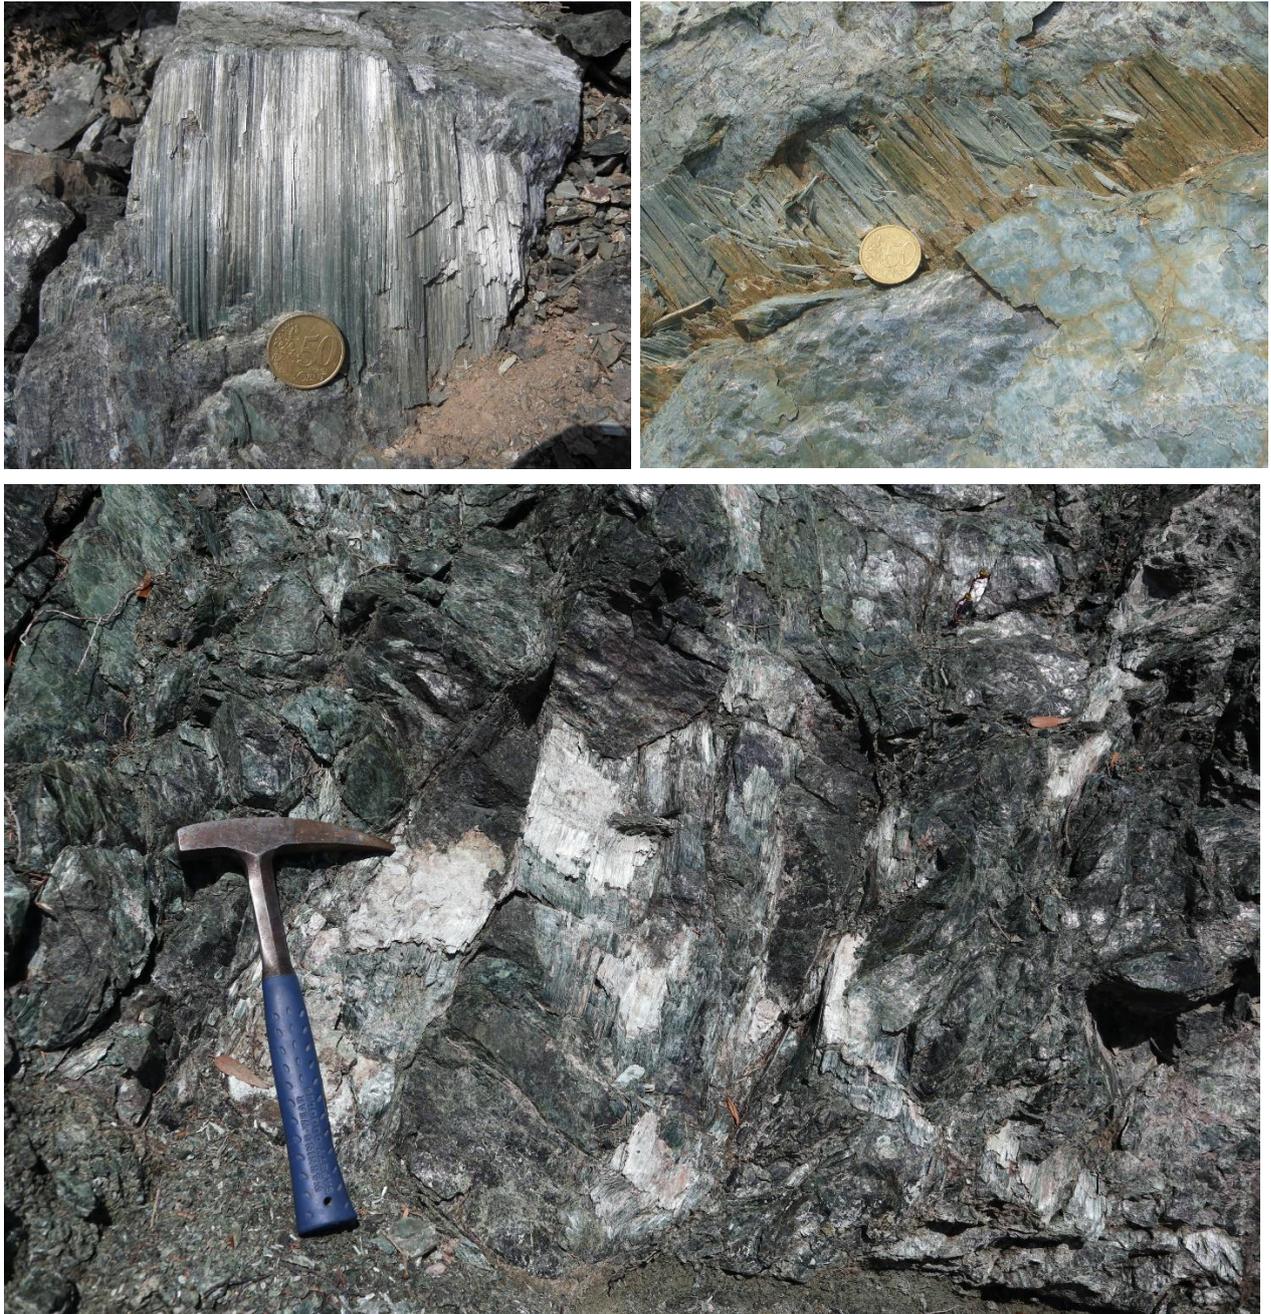
Figure 190 : En haut à droite : affleurement de serpentinites DL443, talus de la D5, col de Bigorno.
En haut à gauche : affleurements CC208 et CC200 : anciennes carrières de serpentinites partiellement éboulées. Au centre, à gauche : DL200, Serpentinites à plans à longues cristallisations fibro-lamellaires rigides. Au centre, à droite : DL 443 : Péridotites ± serpentinisées à plans fibreux rompus. En bas : CC208 : altération des longues cristallisations lamellaires en plans blanchâtres légèrement effilochés.

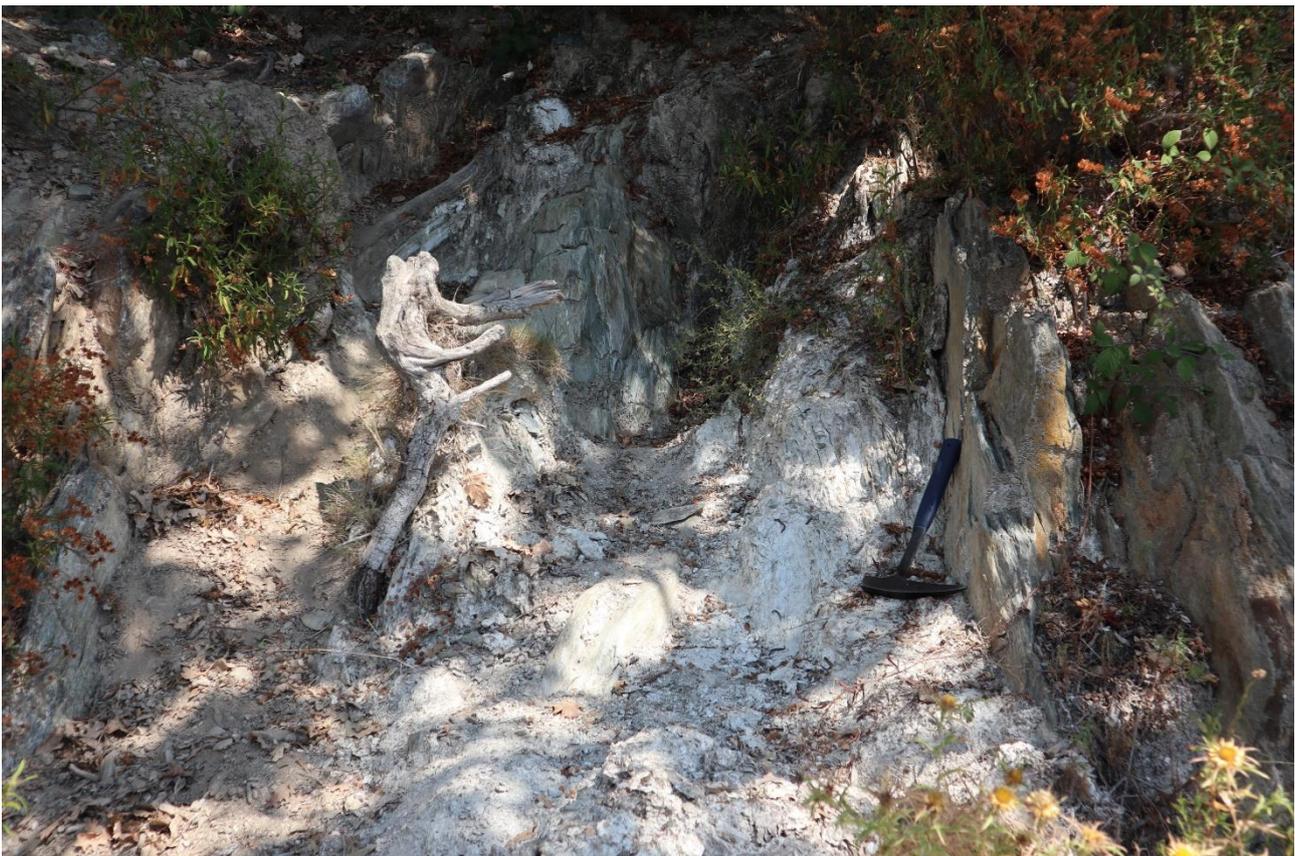
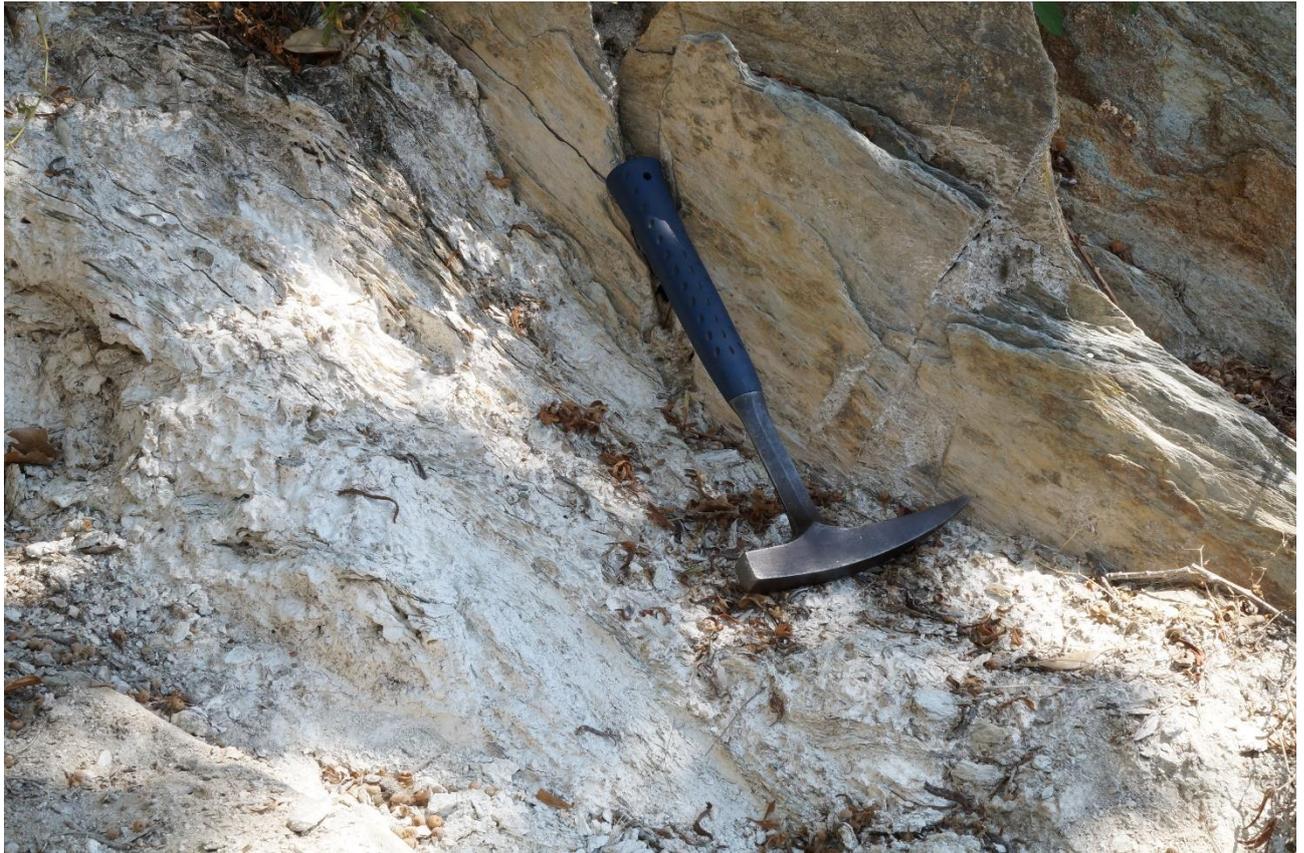
Figure 191 : Niveau de talcschistes fibreux, altéré en amas pâteux, observé dans des metabasaltes CC193.

Le point d'observation CC193 a permis de prélever un échantillon d'un niveau de talcschistes fibreux, possiblement à trémolite-amiante, affleurant au sein de metabasaltes feuilletés (Figure 191).

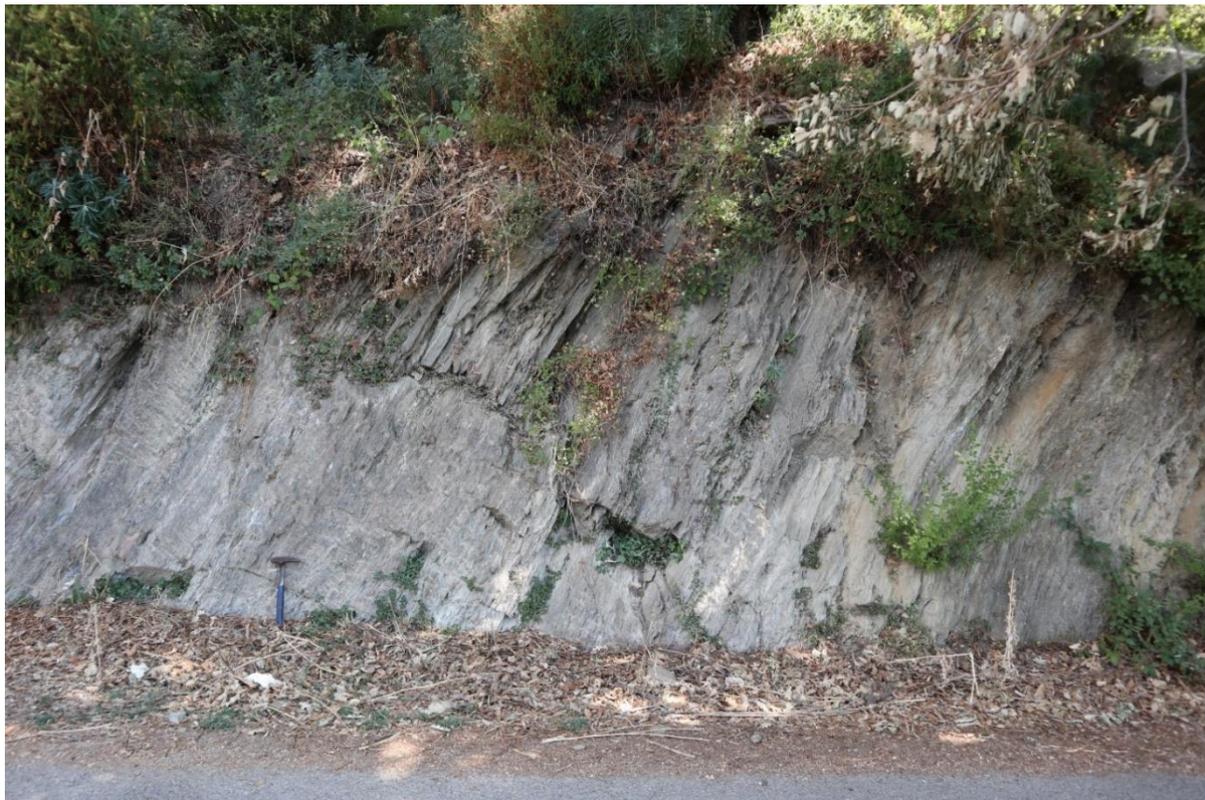
Figure 192 : Affleurement de schistes gréseux fins à l'est de Teghie D7, CC190.

La formation correspond à une alternance de schistes gréseux sombres (CC190 et CC191) riches en lits micacés (phengites en lamelles) en quartz et en minéraux noirs (oxydes de fer) et de schistes calcaires (CC202, CC204) (Figure 192).

Les micaschistes gréseux sont plutôt tendres et ont tendance à s'altérer beaucoup plus facilement que les autres formations, formant des talus généralement à pente plus douce et riches en végétation. La roche prend une couleur bleutée à gris bleuté, argenté lorsque les schistes ne sont pas trop calcaires. Ils se débitent en fines lamelles, d'où un aspect ardoisier. De nombreuses amygdales de quartz, allongées ou non dans la foliation, sont observées.

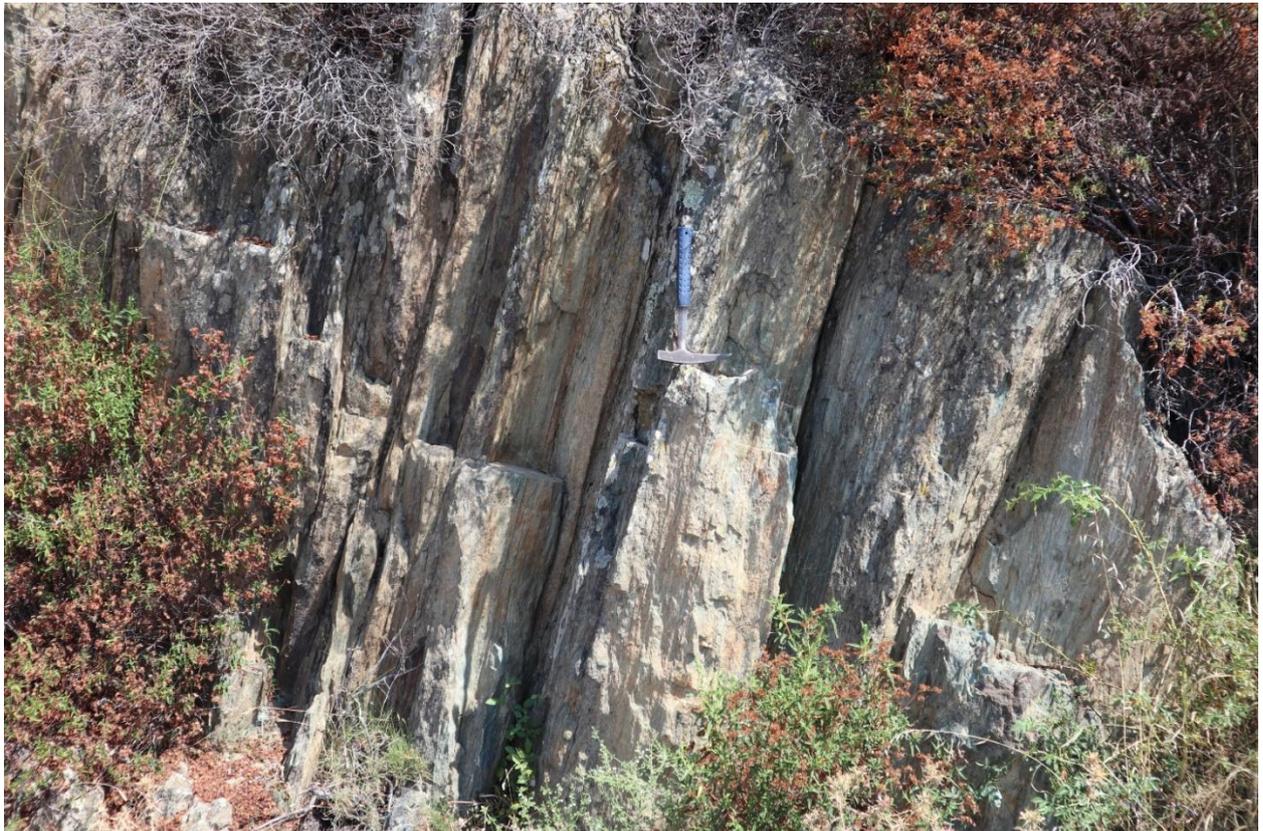
Figure 194 : Orthogneiss de l'unité de Campitello, D307, Bigorno.

Ils se présentent comme des gneiss massifs, de couleur claire à patine rousse, à lentilles feldspathiques et quartzieuses, riches en micas phengitiques (Figure 194).

Cette formation ne présente pas d'occurrence fibreuse spécifique. Elle a donc été classée en niveau de susceptibilité de présence d'amiante (NSPA = 1).

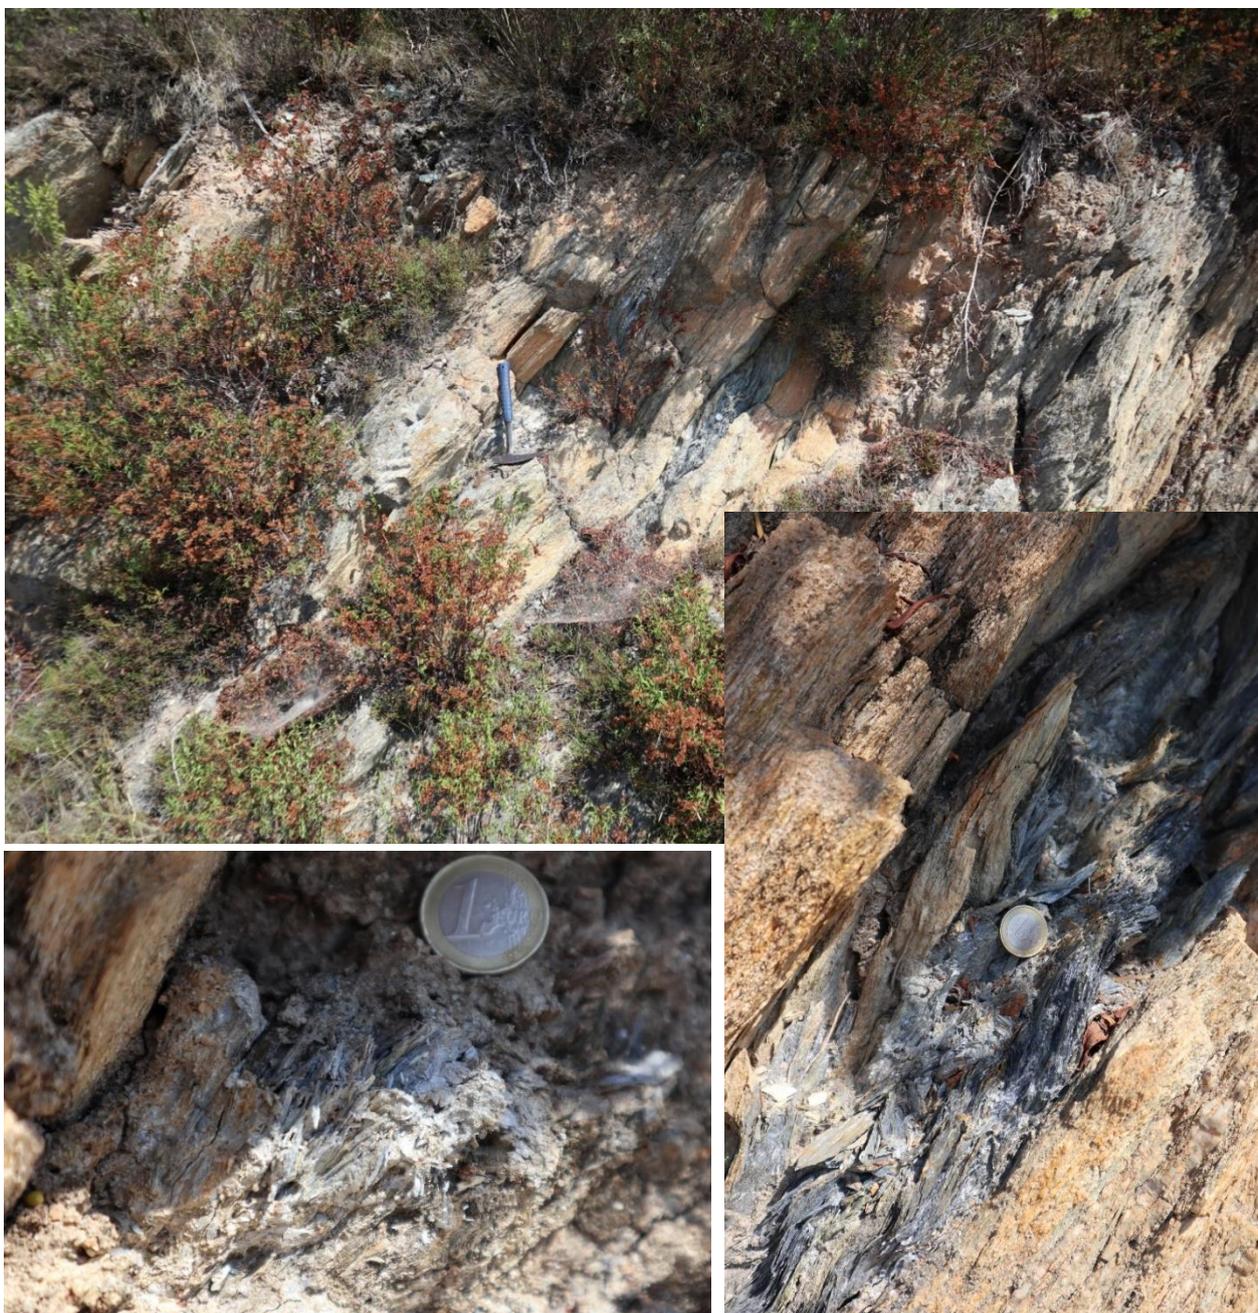
Figure 195 : Passée de metabasites à talcschistes observée dans les orthogneiss. Affleurement CC423.

Sur une distance de 400 mètres, d'ouest en est, les schistes à bancs de carbonates s'intercalent avec des lentilles des métagabbros (CC202), des metabasaltes feuilletés (CC188, CC189), puis affleurent des serpentinites (CC187) qui s'intercalent avec les orthogneiss (CC423, Figure 195) dans lesquelles s'écaillent des lames de metabasaltes (CC201 et CC186).

En raison de la présence de nombreuses passées de roches serpentineuses intercalées très régulièrement, les mylonites à passées de roches basiques et ultrabasiques ont été classées en niveau de susceptibilité de présence d'amiante forte (NSPA = 3).

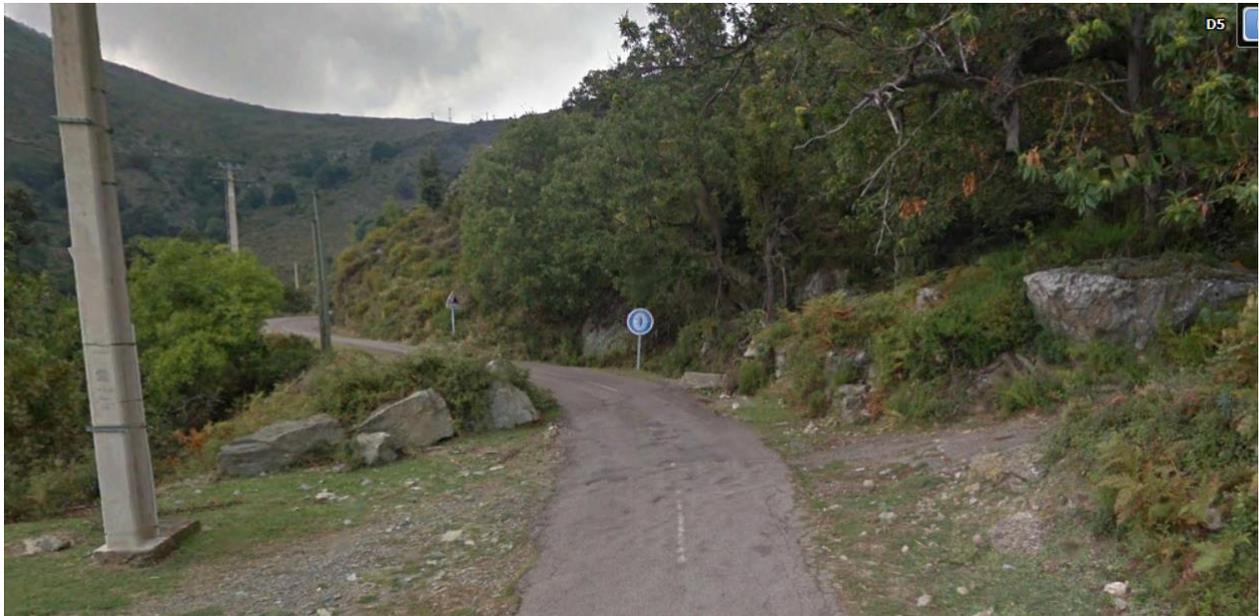
Figure 196 : Éboulis et colluvions à blocs de metabasaltes, Bigorno, fontaine de Teghie.

Ces colluvions sont essentiellement composées de blocs de metabasaltes plus ou moins gros (centimétriques à métriques).

La présence de blocs de metabasaltes implique la présence éventuelle de veines contenant des minéraux de type actinolite et trémolite potentiellement amiantifères. Leur présence et leur morphologie (asbestiforme ou non) devront être confirmées si des travaux sont entrepris dans ces colluvions.

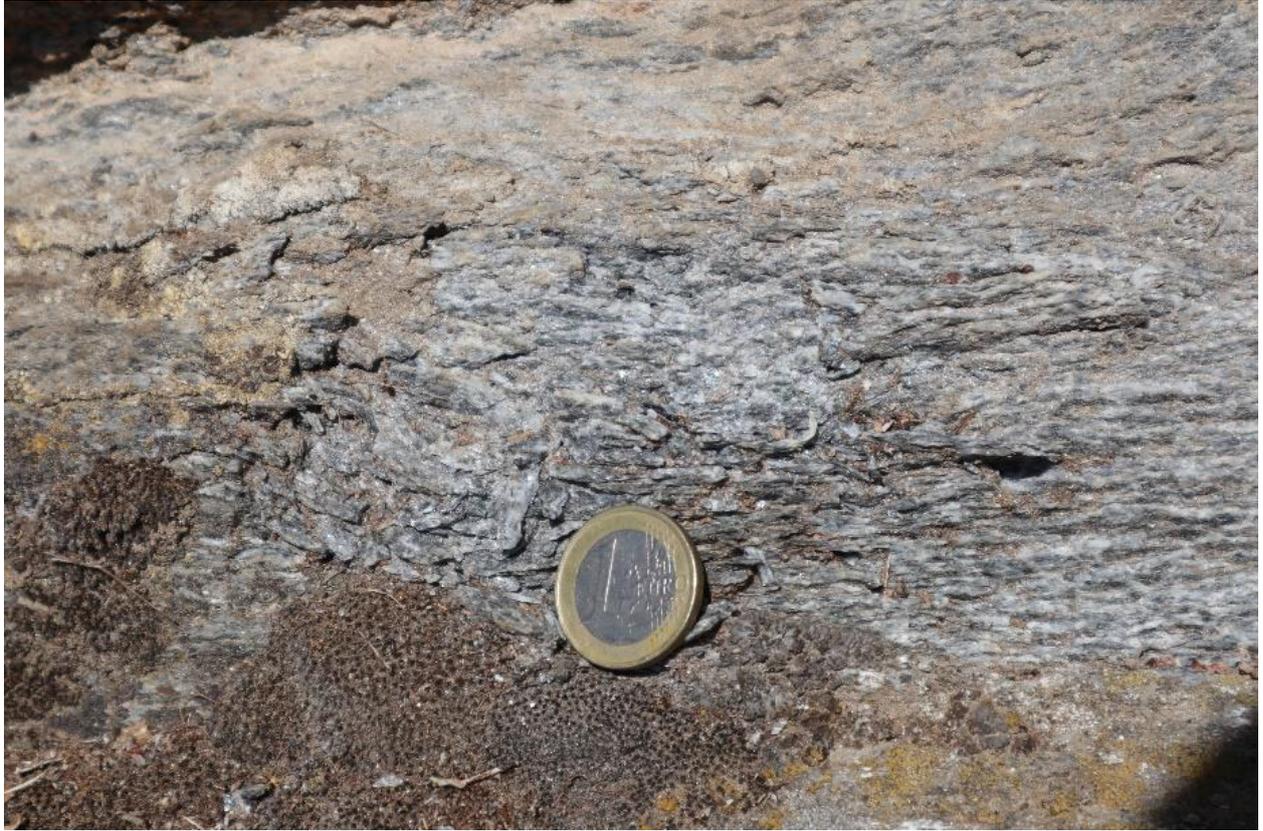
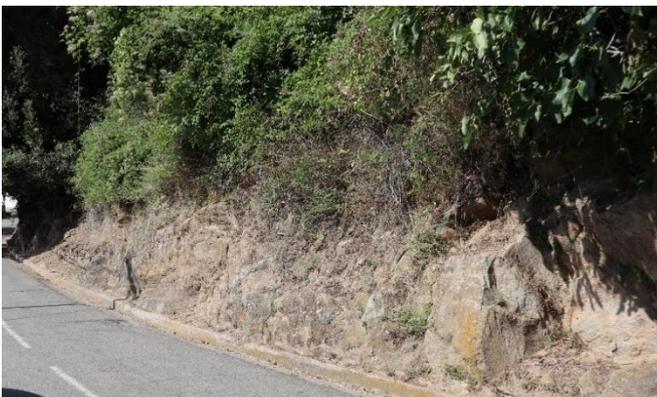
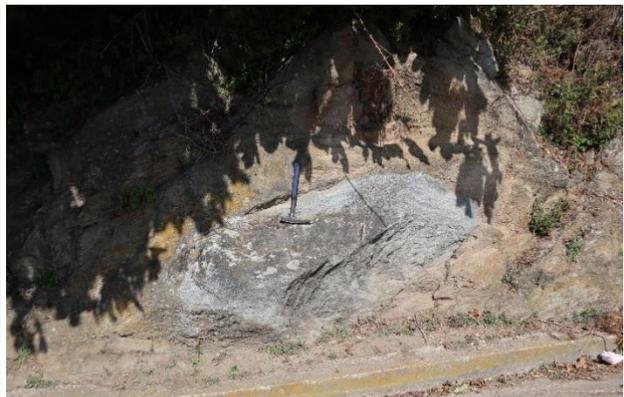
Figure 203 : Affleurement de quartzites (schistes quartzueux), Bagnolo, Affleurement CC182.

Il s'agit de la même série schisto-gréseuse que celle rencontrée sur la commune de Bigorno mais avec une fraction détritique beaucoup plus importante. Le faciès prend une teinte plus claire, la roche est massive localement et plissée, près du ravin de Vadoni (CC182).

Aucune occurrence fibreuse n'a été identifiée dans cette formation. Elle a donc été classé en niveau de susceptibilité de présence d'amiante négligeable (NSPA = 1).

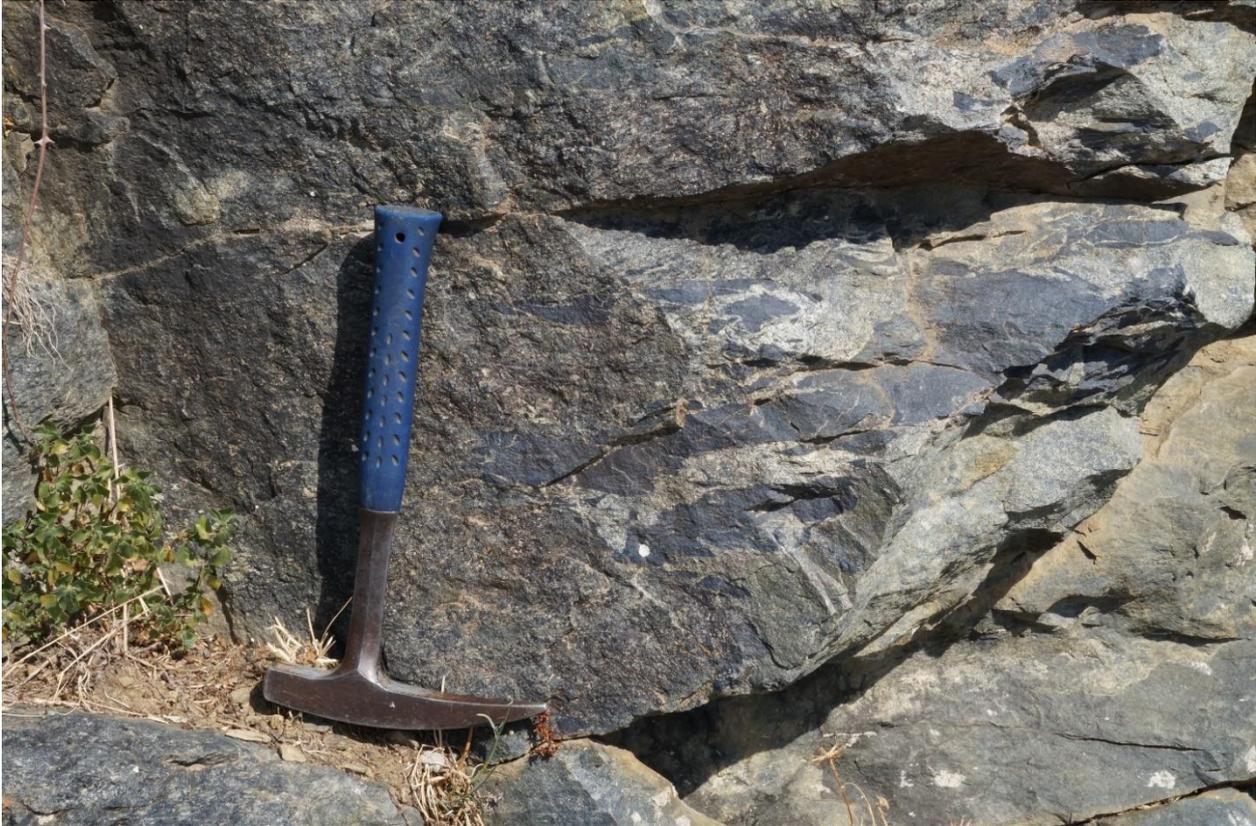
Figure 204 : Affleurement de metabasaltes à l'entrée du village (en arrivant de Bigorno), avec injection de veines trondhjémiques, affleurement CC184.

Les metabasaltes affleurent au contact avec les quartzites au point CC183 et s'intercalent avec des schistes en deux lames de faible puissance. À l'entrée de Bagnola, ils s'observent près des premières maisons (affleurement CC184) sous forme de roches massives sombres bleutées avec la particularité de présenter des lentilles basaltiques fragmentées (pillow-lava ?) englobées dans une matrice plus acide de type plagiogranite (Figure 204).

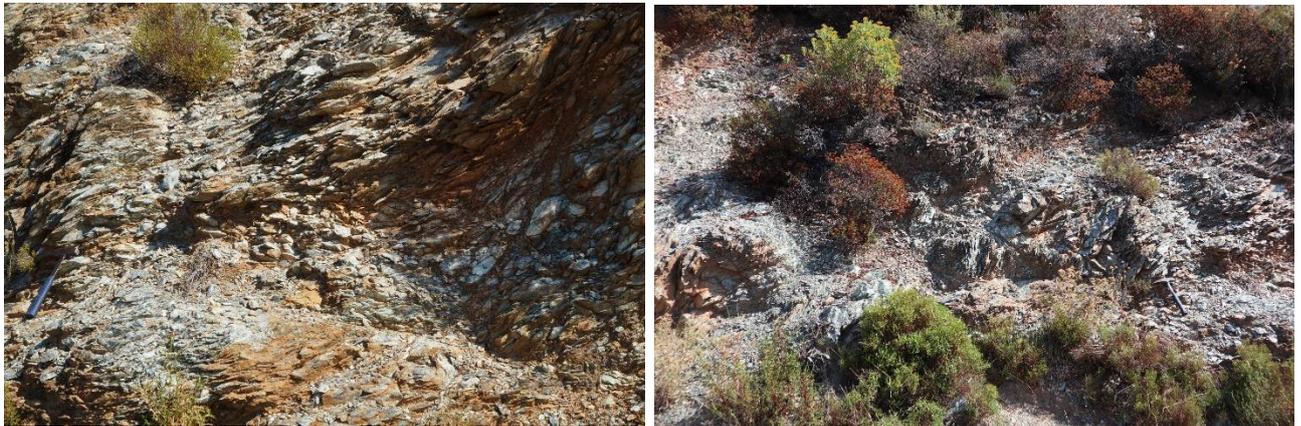
Figure 205 : Affleurement de serpentinites feuilletées et broyées, CC076.

Les serpentinites peuvent se présenter sous forme de roches très déformées, avec individualisation de corps sigmoïdes aux surfaces lustrées, souvent porteuses de cristallisations fibreuses à fibro-lamellaires. C'est notamment le cas dans le village au point DL004, mais aussi le long du linéaire de la D7 (CC076, CC081, CC083, CC084), où elles sont recoupées par de nombreuses veinules de chrysotile et par des plans blanchâtres fibreux (Figure 205).

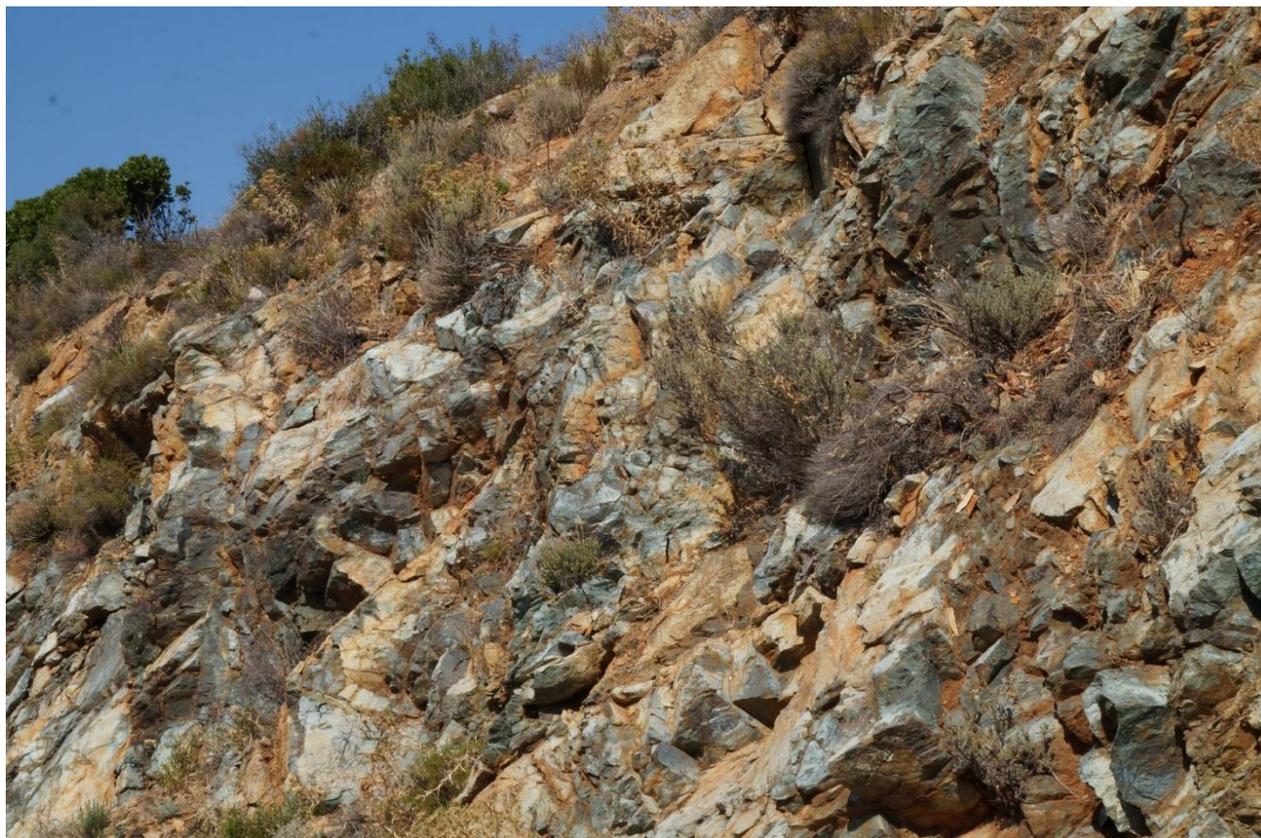
Figure 206 : Affleurement de serpentinites massives sombres à patine d'altération blanchâtre, affleurement CC082.

Ces serpentinites feuilletées alternent le long du linéaire de la D7 avec des zones beaucoup plus massives et structurées où les serpentinites sont relativement peu déformées, notamment aux points CC077 et CC082 (Figure 206).

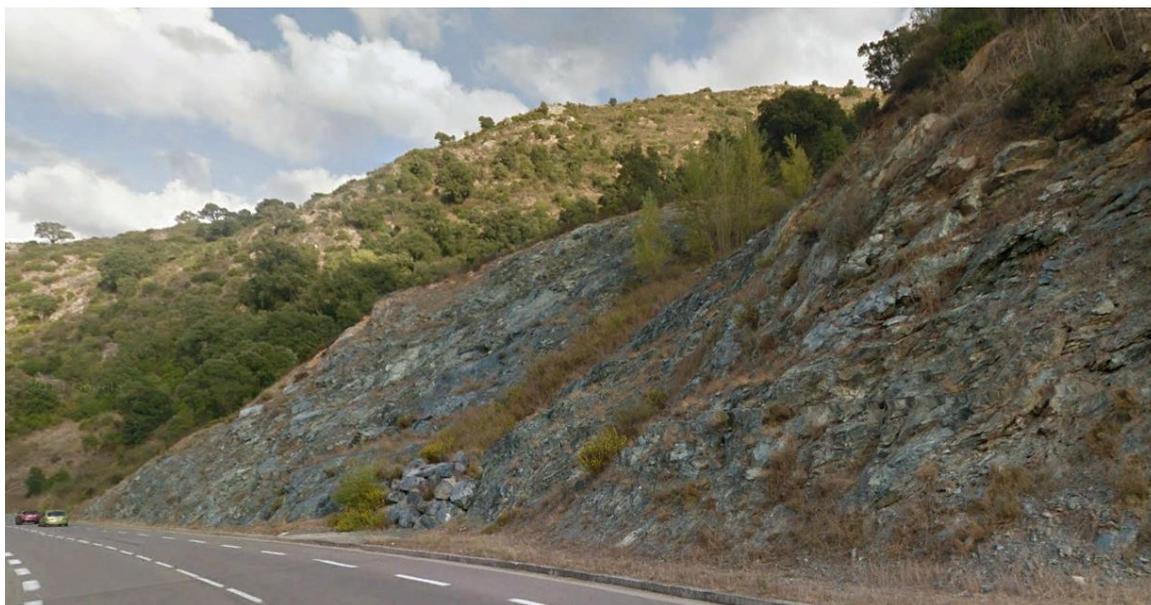
Figure 207 : Affleurement de serpentinites amiantifères fracturées, le long de la T20.

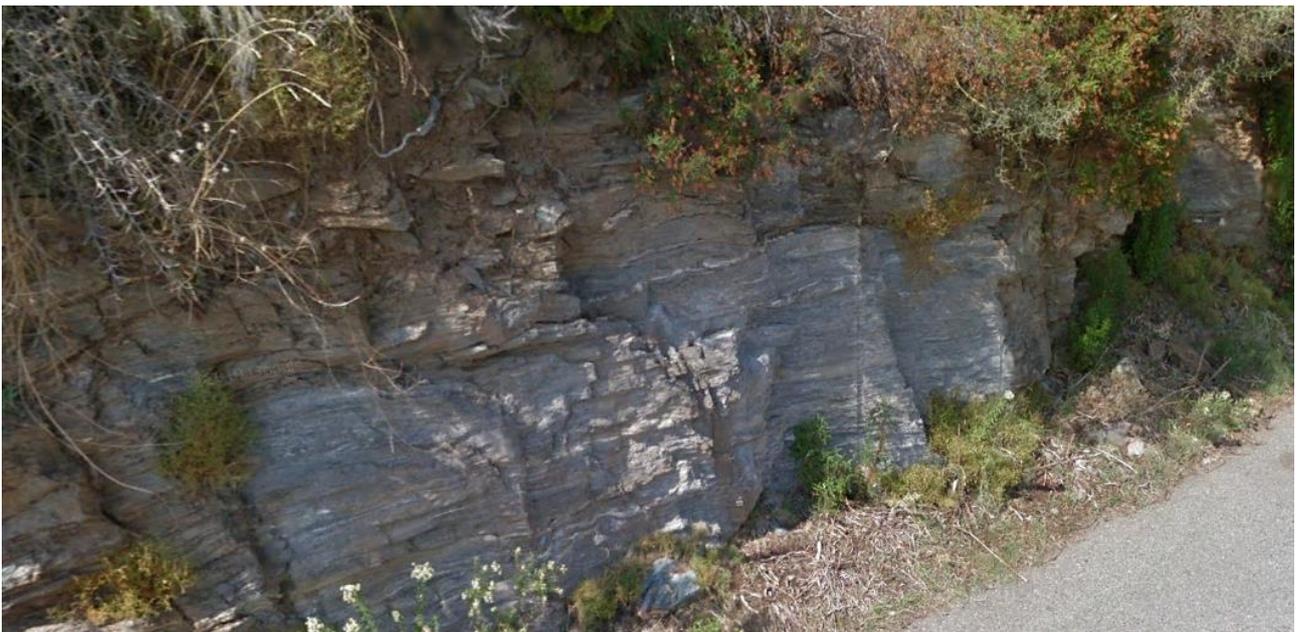
Figure 212 : Affleurements de schistes quartzeux, D7, CC090

La série métasédimentaire schisto-gréseuse de l'unité de Campitello est constituée de schistes détritiques, caractérisés par des alternances pélitiques et des alternances gréseuses, bien schistosés et de teinte gris-bleue. Ils ne contiennent pas d'occurrence fibreuse. Ils affleurent le long de la D7 du point d'observation CC089 jusqu'au point CC094 (Figure 212).

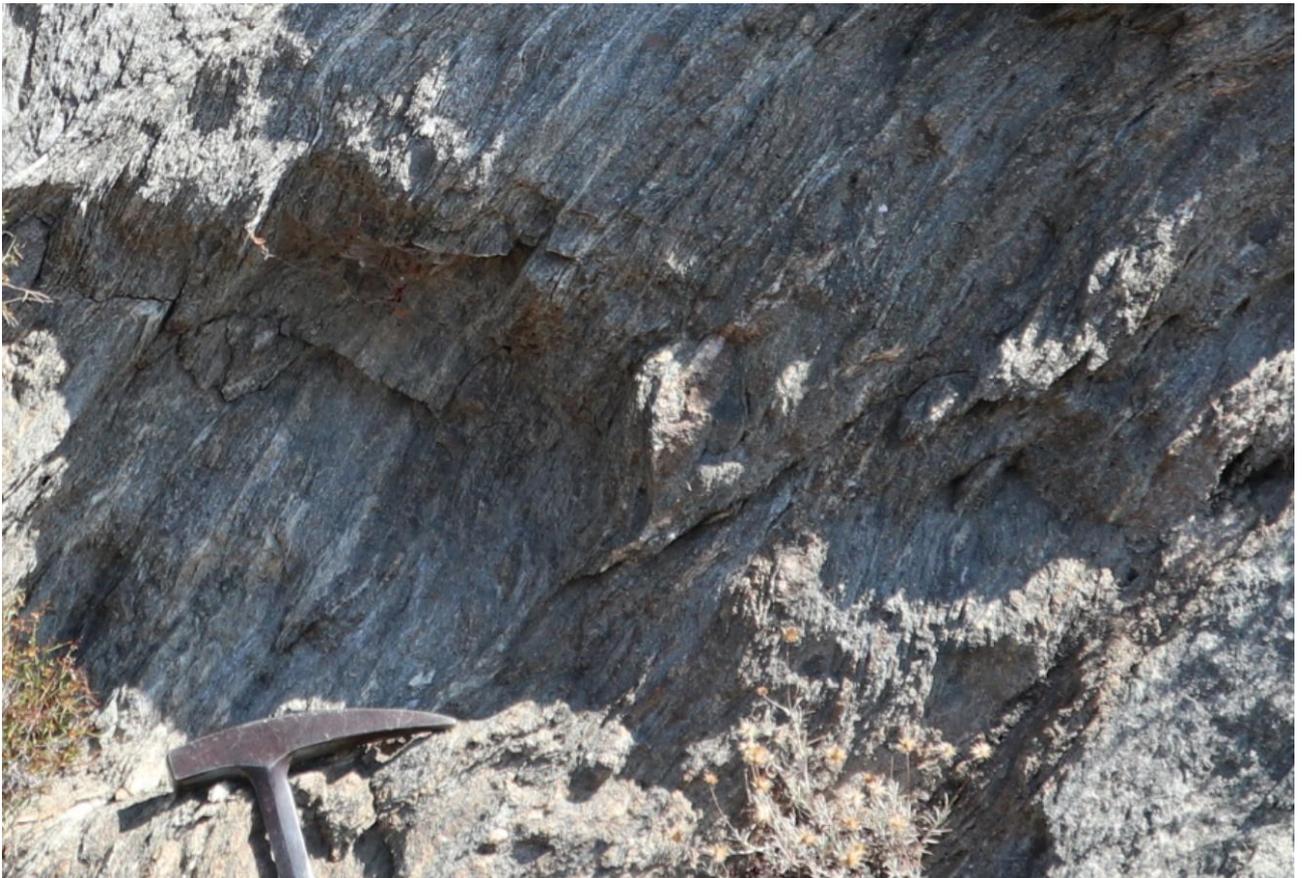
Figure 213 : Métaconglomérats à aspect de gneiss micaschisteux, à nodules de quartz, CC095.

Les métaconglomérats ou métaarkoses conglomératiques sont des paragneiss à galets de granites, de rhyolites, de metabasites et plus rarement de calcaires dolomitiques. La roche est massive foliée, composée d'alternances de lits blancs et gris. La matrice présente un aspect de gneiss micaschisteux, noduleux, à quartz, albite, phengite, amphibole bleue et épidote (Figure 213).

Au niveau du point CC095, les métaconglomérats montrent des lits d'amphiboles fibreuses (actinolite ?).

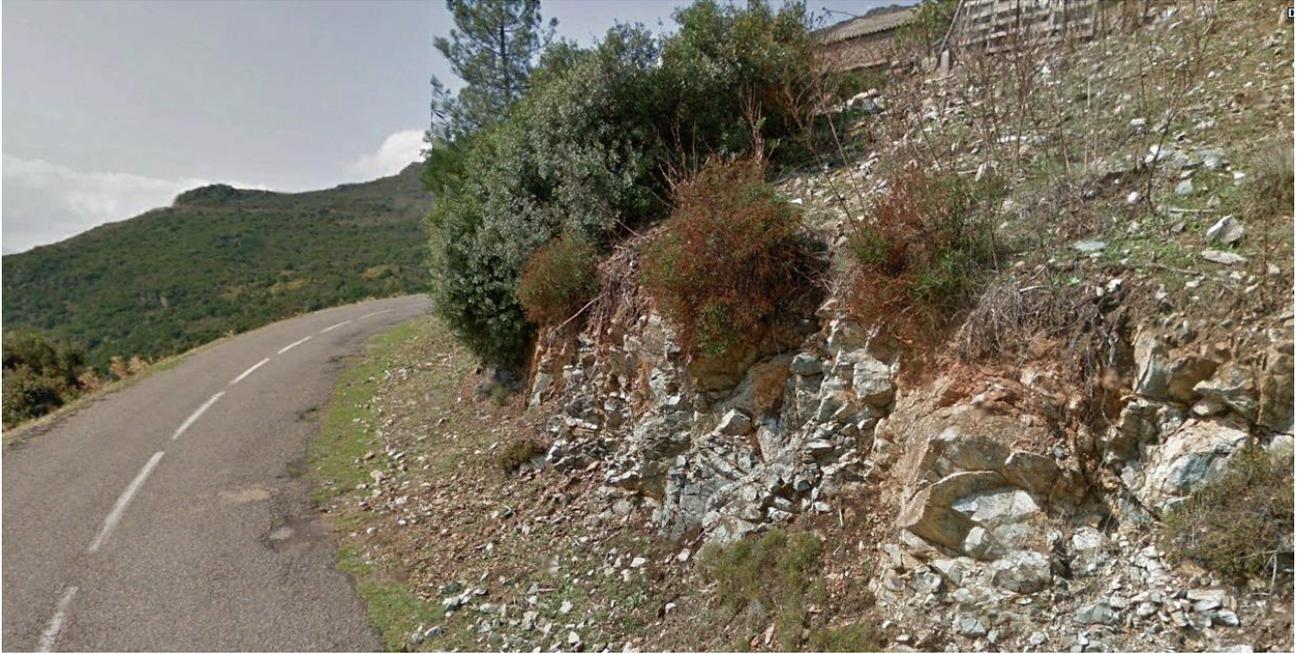
Figure 214 : Affleurement de serpentinites cataclasées, CC098.

Les serpentinites sont dans ce secteur extrêmement très cataclasées, partiellement colluvionnés et masquées par la végétation. Des veines de chrysotile et des occurrences blanches fibreuses sont visibles, notamment au point CC098 (Figure 214).

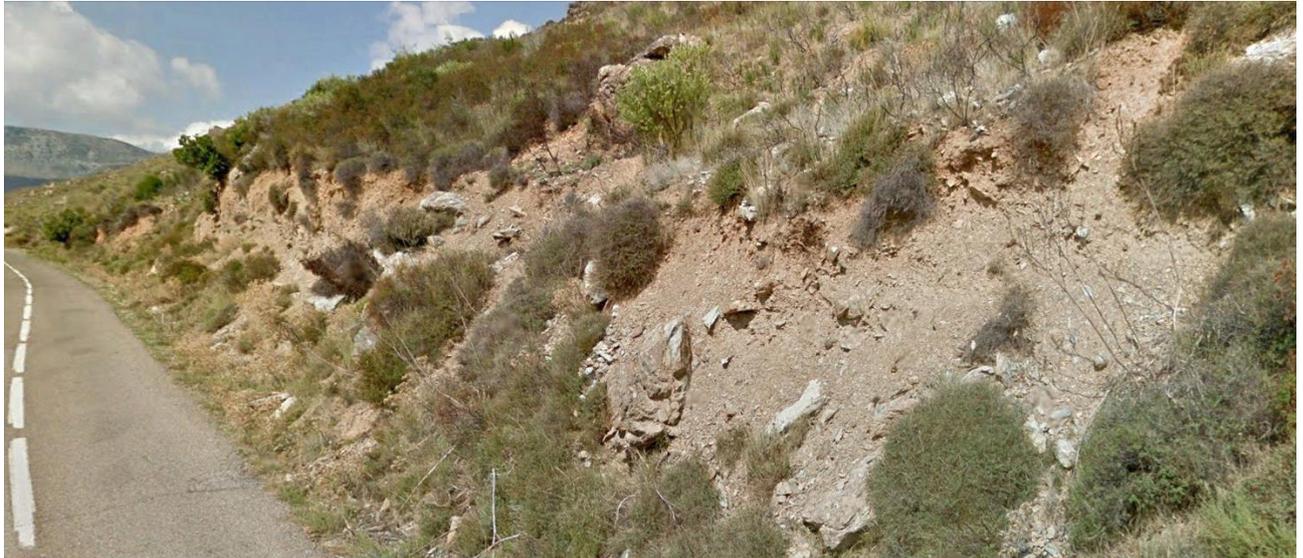
Figure 216 : Colluvions de serpentinites observés le long de la D7, Campitello et Volpajola.

Ces colluvions ont été observés le long de la D7 en limite de la commune de Campitello (Figure 216).

Les colluvions à éléments de serpentinites ont été classées en niveau de susceptibilité de présence d'amiante forte (NSPA = 3)
