Reconnaissance de zones naturelles amiantifères sur quatorze communes de Ponte-Leccia (Haute-Corse) :

Rapport final

BRGM/RP-69546-FR

Octobre 2020

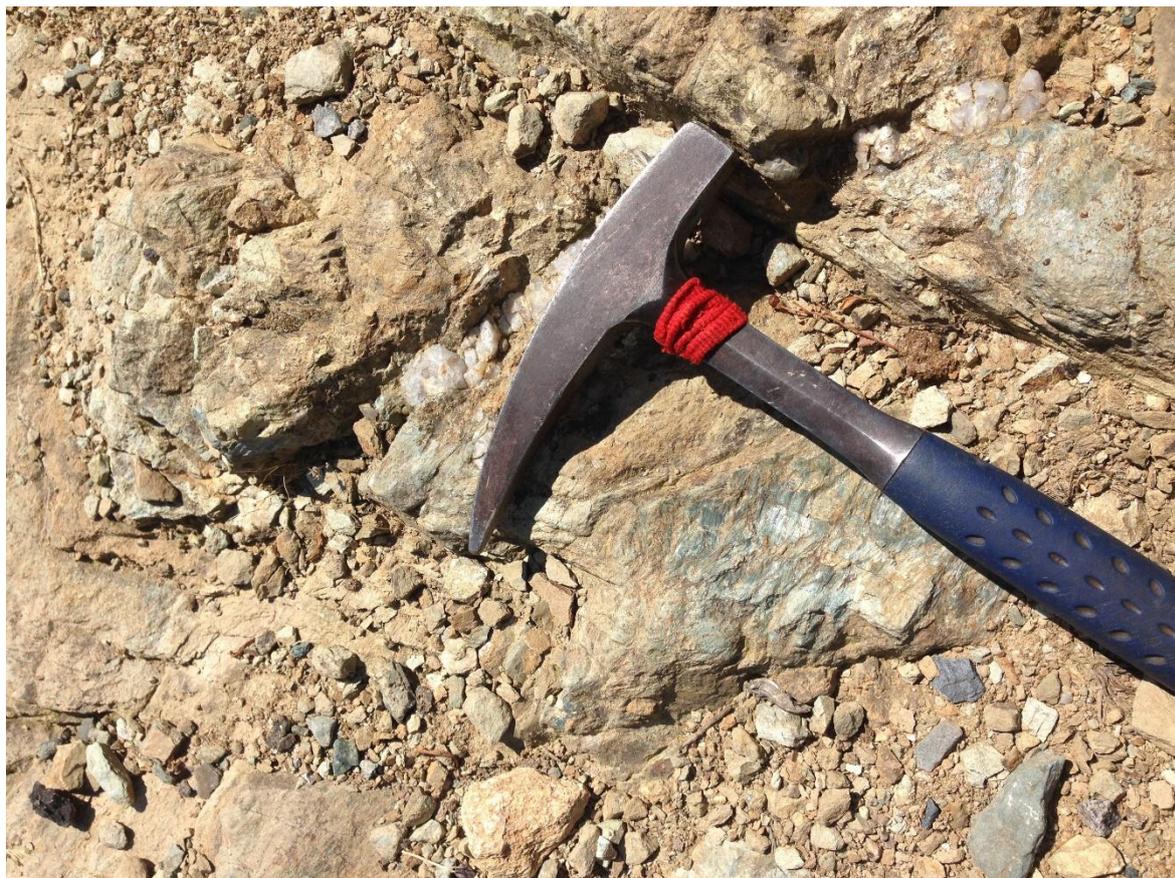
Figure 217 : Images de l'affleurement d'origine de l'échantillon CC106, des résultats du MEB et exemples de spectres obtenus sur des fibresCC.

L'échantillon CC106 a été prélevé sur le chemin du stade, dans des metabasaltes à veines et plans d'actinolite potentiellement fibreuse. Les images acquises au microscope électronique à balayage montrent que cet échantillon est très majoritairement constitué par des particules fibriformes hétérométriques, à bordures souvent subparallèles mais présentant un diamètre et un rapport d'allongement très variables d'une particule à l'autre (Figure 217). Certaines fibres, très subordonnées, sont de type OMS mais il s'agit probablement de fragments de clivage. Les spectres EDS enregistrés sont cohérents avec la nature probable de ces fibres (amphiboles calciques de type actinolite).

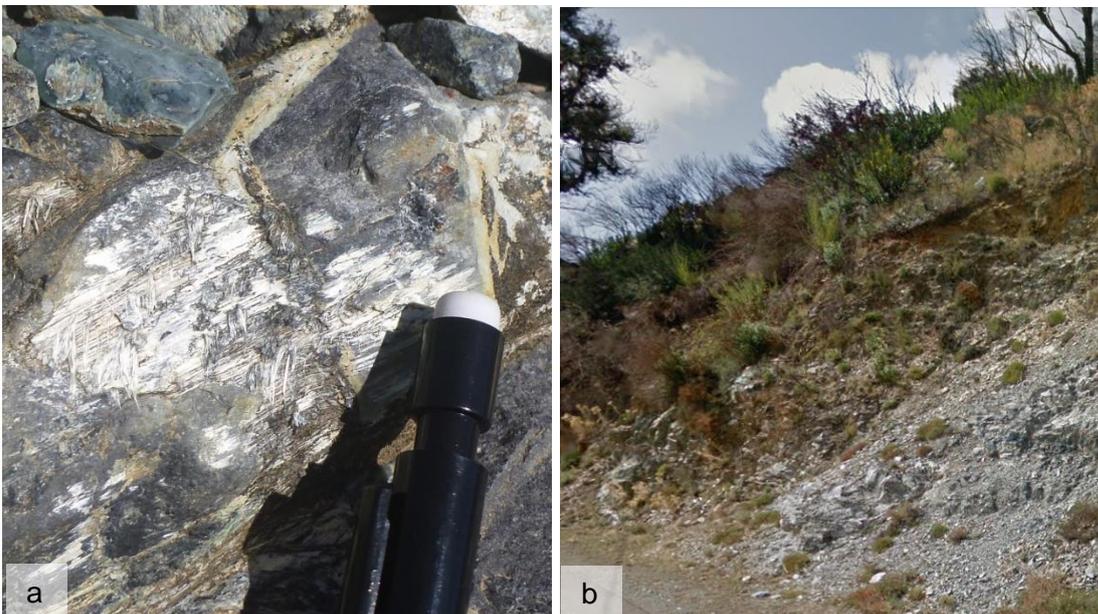
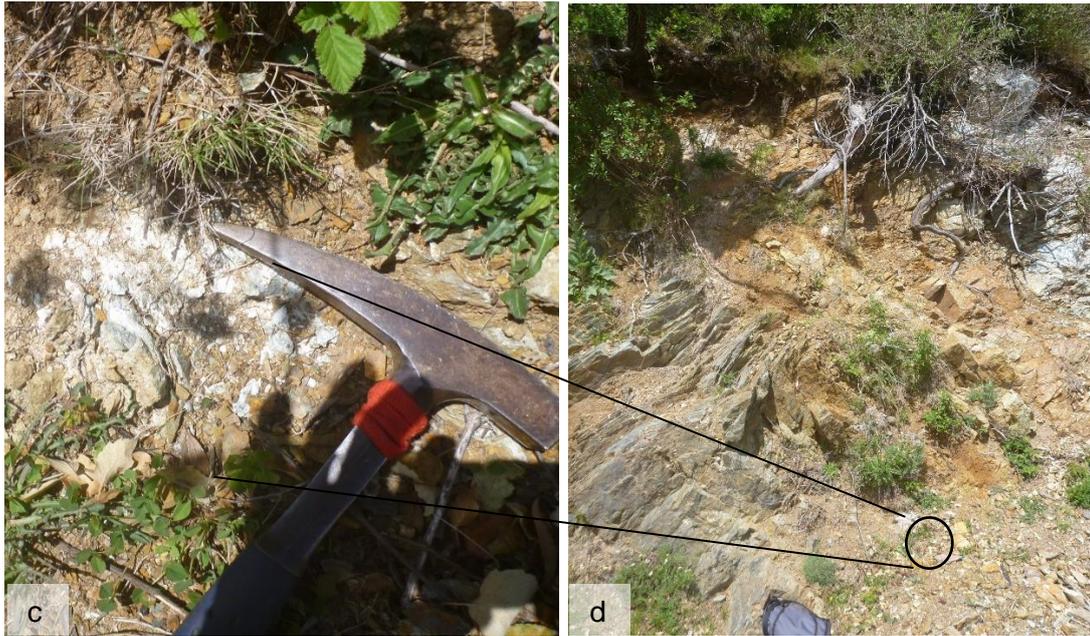
Figure 224 : Affleurement de serpentinites à la sortie du village de Vignale, affleurement CC002. a, Plan de chrysotile (amiante). b, état général des serpentinites à l'affleurement. c et d, occurrence amiantifère au contact avec les metabasaltes.

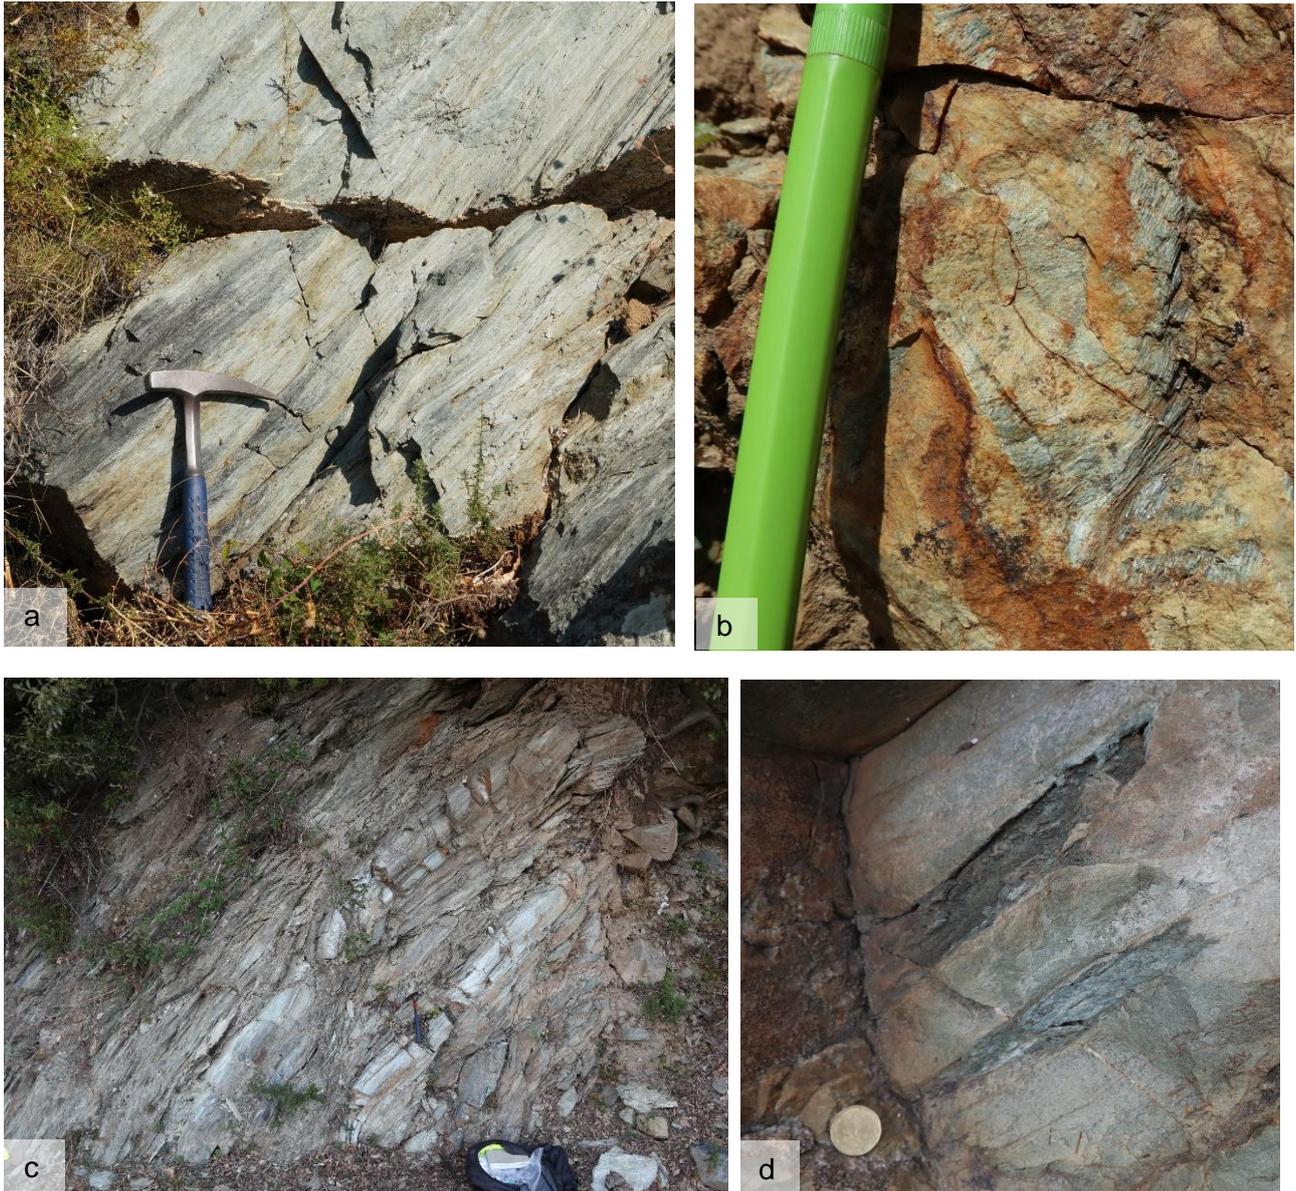
Figure 225 : Métabasalts de Scolca. a, affleurement de métabasalts rétro-morphosés CC0001. b, Actinolites prismatiques, affleurement CC0151. c, Métabasalts mylonitisés avec niveau de talcschistes associé, CC0134. d, Veines d'actinolites prismatiques dans des métagabbros, affleurement CC0156.

Les metabasaltes décrits sont tous rétro-morphosés, localement mylonitiques. Ils présentent par ailleurs des actinolites prismatiques observées macroscopiquement et de manière très régulière sur l'ensemble des affleurements du village, notamment sur les affleurements CC0150, CC0151, CC0133 (Figure 225).

L'analyse au laboratoire de ces métabasalts montrent que les actinolites observées sont plutôt prismatiques et non asbestiformes (absence d'actinolite-amiante).

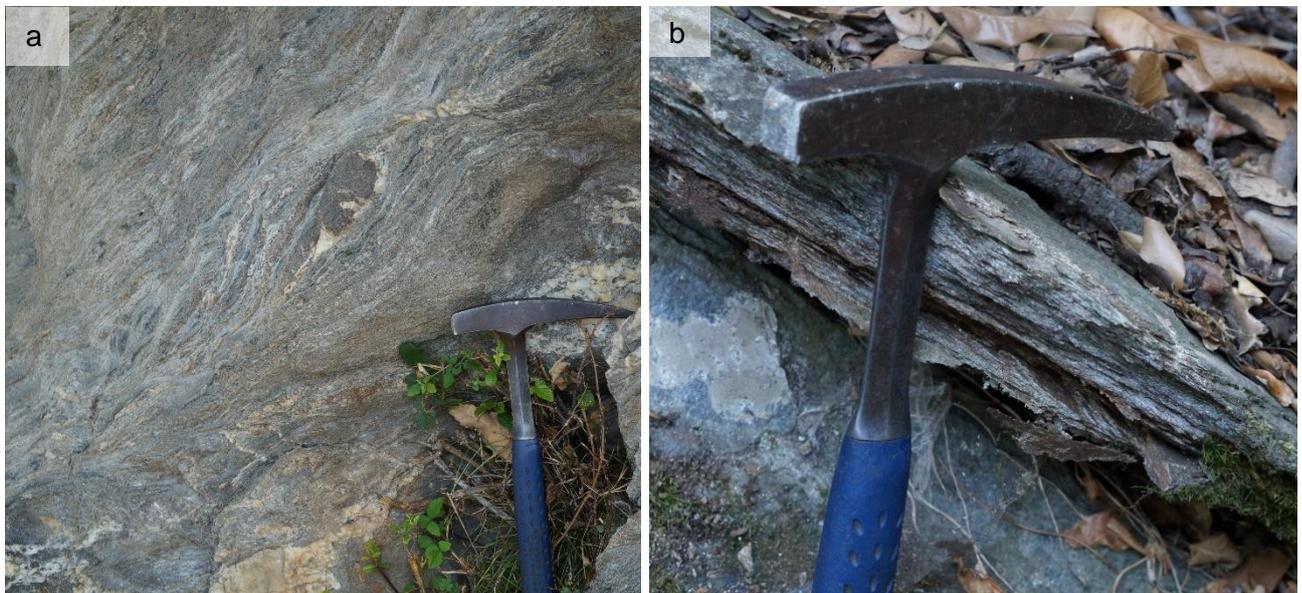
Figure 226 : a) affleurement de quartzite (affleurement CC138) – b) micaschistes quartzeux (affleurement CC139) sur Scolca.

Localement, au niveau de l'affleurement CC138, la formation devient massive et très riche en quartz (Figure 226). Elle peut s'apparenter à un quartzite.

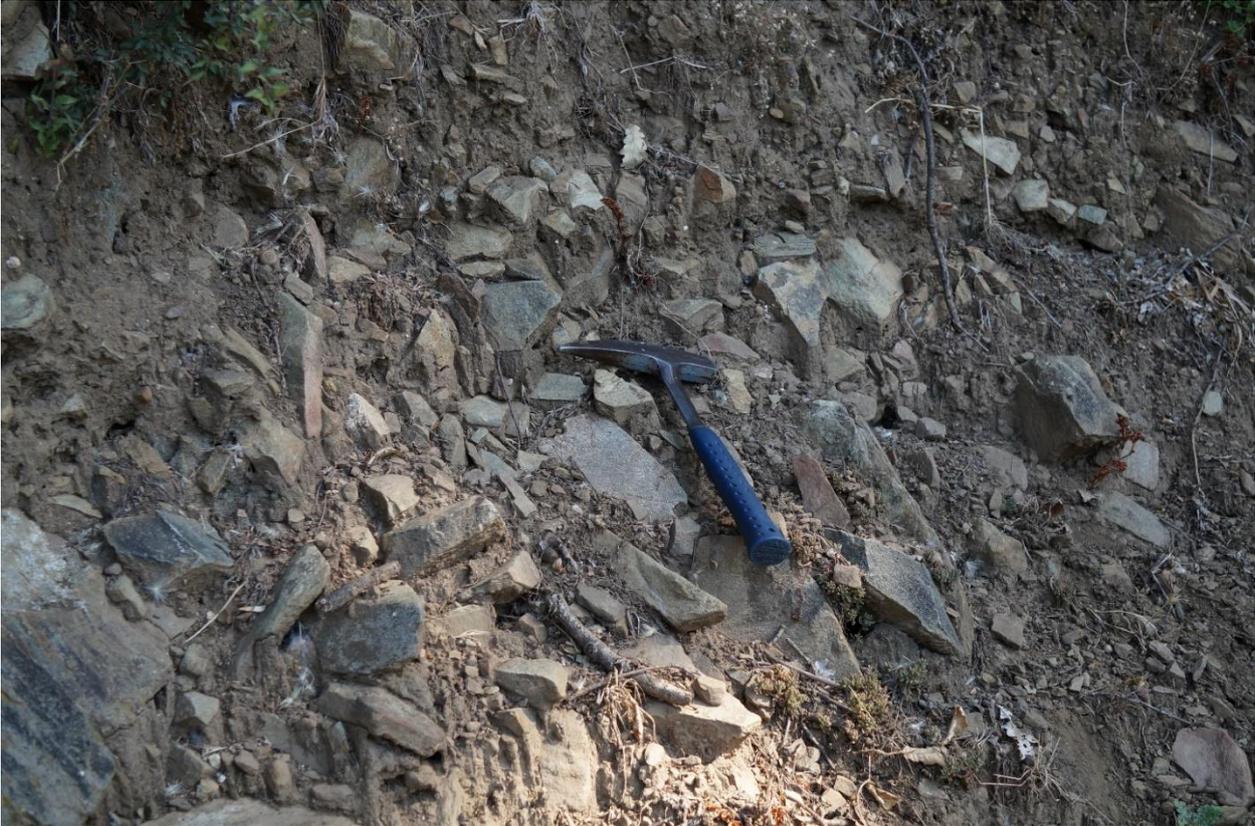
Figure 227 : Affleurement de colluvions et éboulis de metabasaltes, affleurement CC068.

Les colluvions sont des formations qui ont été observées à l'est du village, entre des métagabbros et des schistes (point CC068), sous forme de colluvions à matrice terreuse ocre et blocs de metabasaltes (Figure 227).

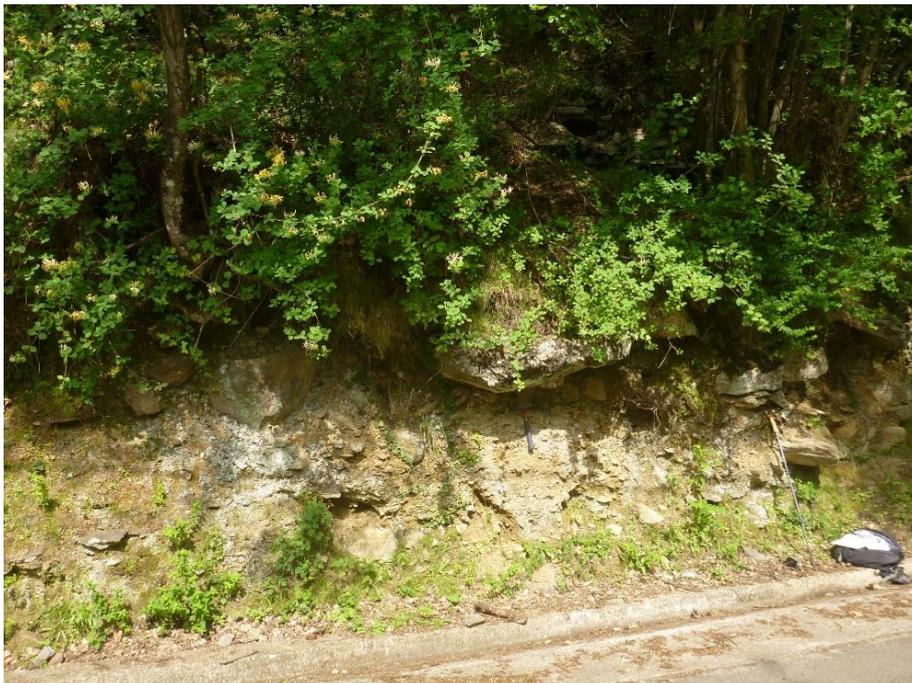
Figure 234 : Affleurement de colluvions et éboulis de metabasaltes, affleurement CC006.

Ce sont des formations géologiques qui ont surtout été observées à l'ouest de la ZIP (affleurements CC038 et CC006), sur le linéaire allant à Scolca, localement dans la partie sommitale du village au contact avec les metabasaltes (affleurement CC0034). Elles se trouvent sous forme de colluvions à matrice terreuse ocre et à blocs de metabasaltes très hétérométriques (Figure 234).

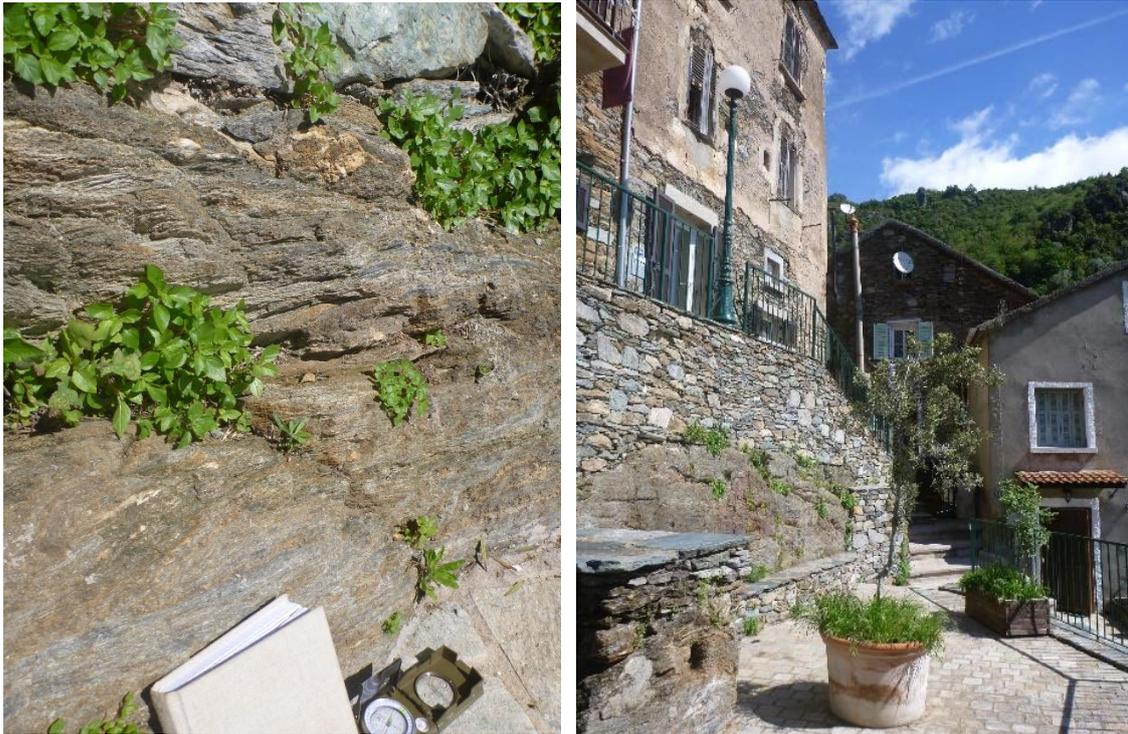
Figure 235 : Affleurements de micaschistes dans le village de Vignale, affleurement CC028.

Les schistes quartzeux, ou micaschistes (à phengite) représentent sur ce secteur, une épaisseur considérable (+ de 100 m d'épaisseur). La roche est composée de feuillets riches en micas, et d'autres plus clairs riches en grains de quartz (Figure 235). Elle prend un aspect ardoisier, avec une foliation très fine et une teinte bleutée à bleu-noir légèrement argentée. De nombreuses amygdales de quartz, allongées ou non dans la foliation, sont visibles sur tous les affleurements.

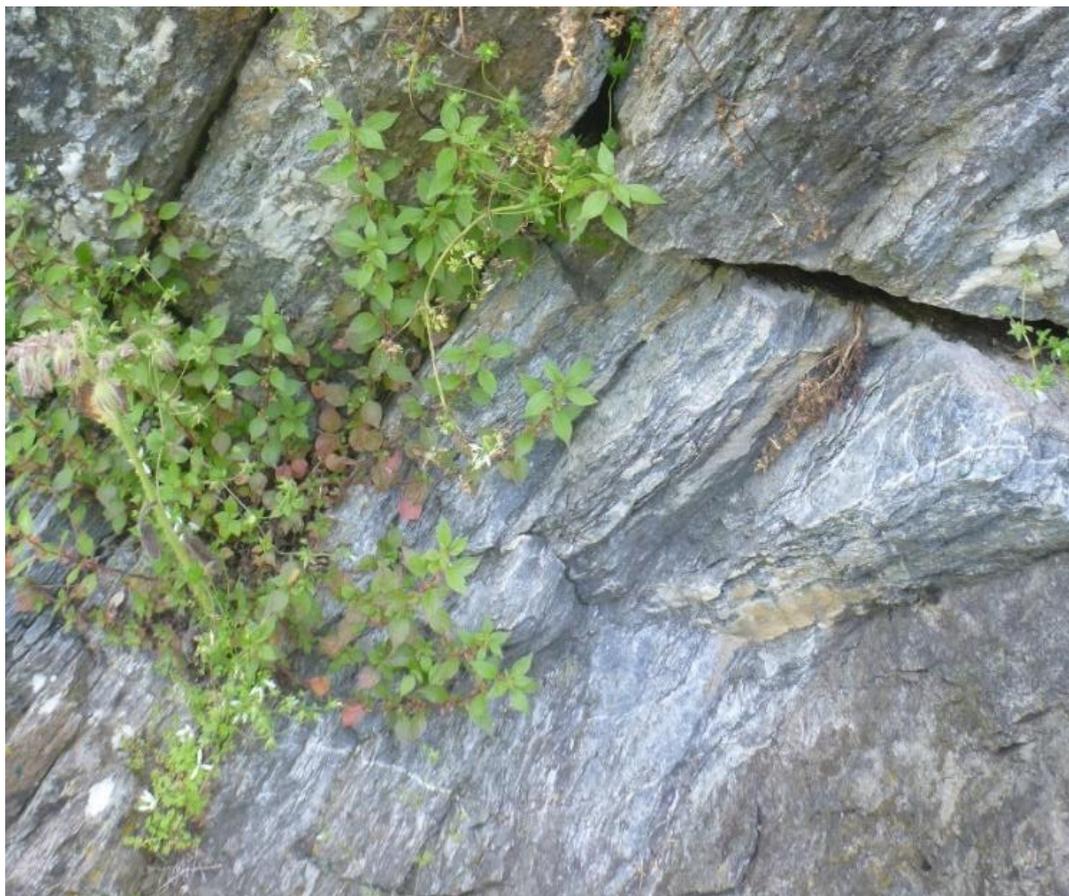
Figure 236 : Affleurement de calcschistes dans le village de Vignale, affleurement CC029.

Cette formation géologique correspond à des métacalcaires, qui ont été observés localement sur deux affleurements du secteur (Figure 236).

Dans le village, ces calcaires massifs sont associés au niveau de quartzite très massif affleurant dans le village et leur épaisseur est métrique. Ces bancs de calcaires marmoréens gris bleutés sont séparés par quelques horizons micacés à des veines de quartz.

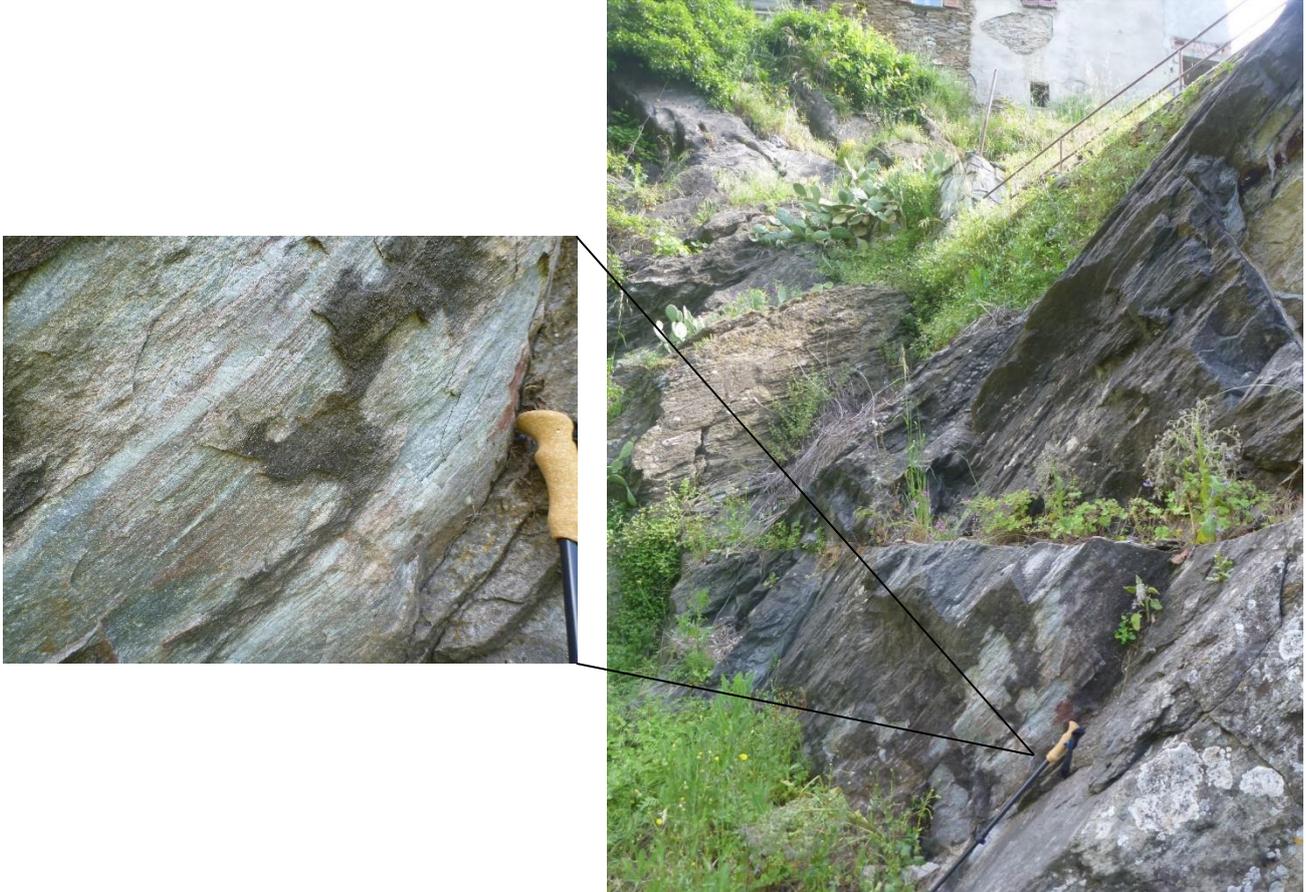
Figure 237 : Affleurement de quartzites dans le village de Vignale, affleurement CC029.

Cette formation géologique correspond à des bancs massifs d'épaisseur plurimétrique intercalés avec les calcaires marmoréens. Ces quartzites se caractérisent par un aspect rubané gris et blanc, (Figure 237). Les lits de quartz sont d'épaisseur variable (millimétriques à centimétriques) et séparés par des lits phylliteux, plus sombres. La roche peut être localement légèrement rouge, en relation avec la présence d'oxydes de fer.

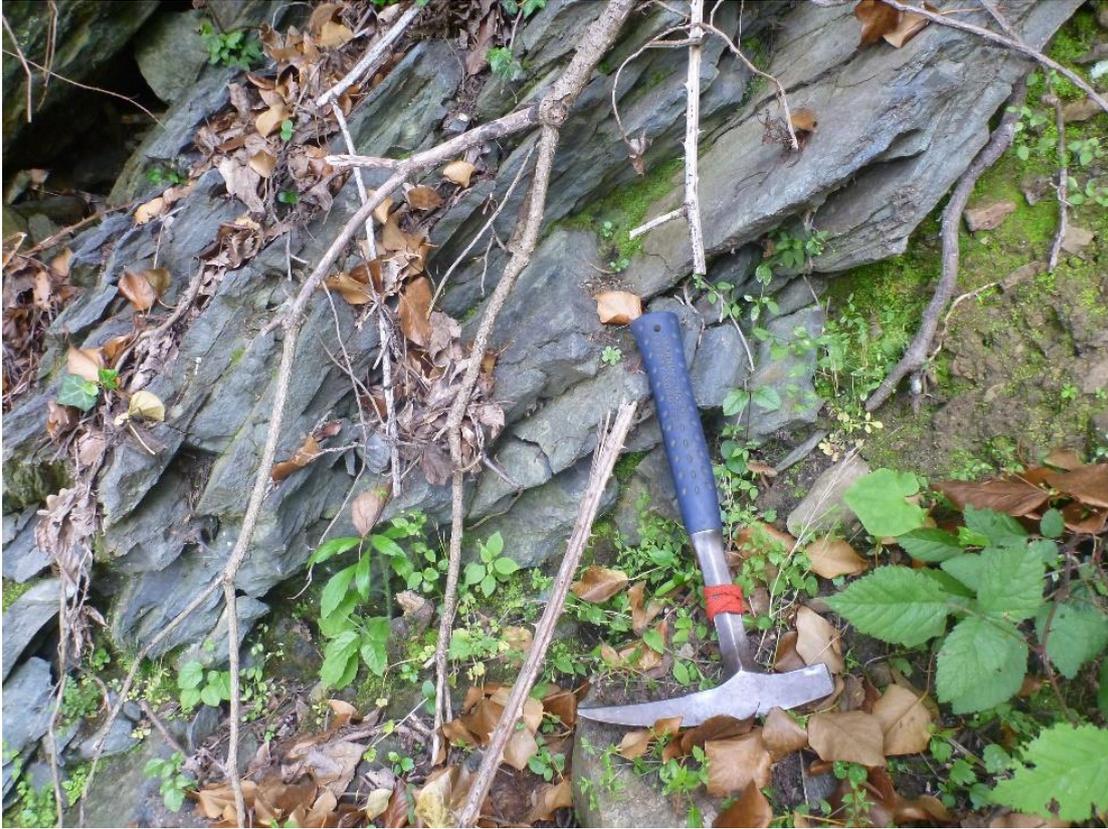
Figure 238 : Affleurement de metabasalte à la sortie du village de Vignale, affleurement CC059.

Les metabasaltes les plus représentés sont des roches massives présentant un débit en bancs d'épaisseur métrique, découpés en dalles d'épaisseur centimétrique à décimétrique. Un litage dû à l'alternance de lits clairs albitiques et foncés (vert ou bleu) à amphiboles (glaucophane principalement) est présent (Figure 238). Sur Vignale, les metabasaltes s'observent à l'affleurement au niveau des affleurements CC034, CC036 et CC059.

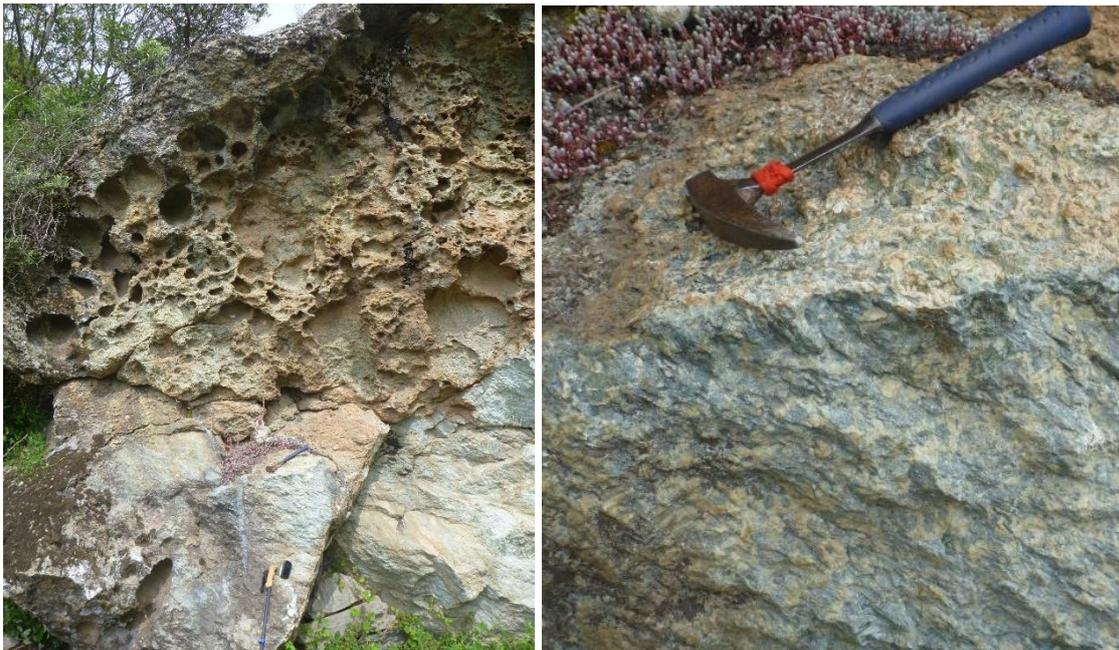
Figure 239 : Bloc de métagabbros éboulé à la sortie du village de Vignale, affleurement CC061.

La formation de métagabbros associés aux metabasaltes n'est visible que très localement sous la forme d'un bloc massif et très imposant (5 mètres) (Figure 239) qui n'est toutefois pas en place. À noter qu'il présente la particularité d'être peu affecté par le un métamorphisme. La roche est composée pour partie par des phénocristaux centimétriques de pyroxène.

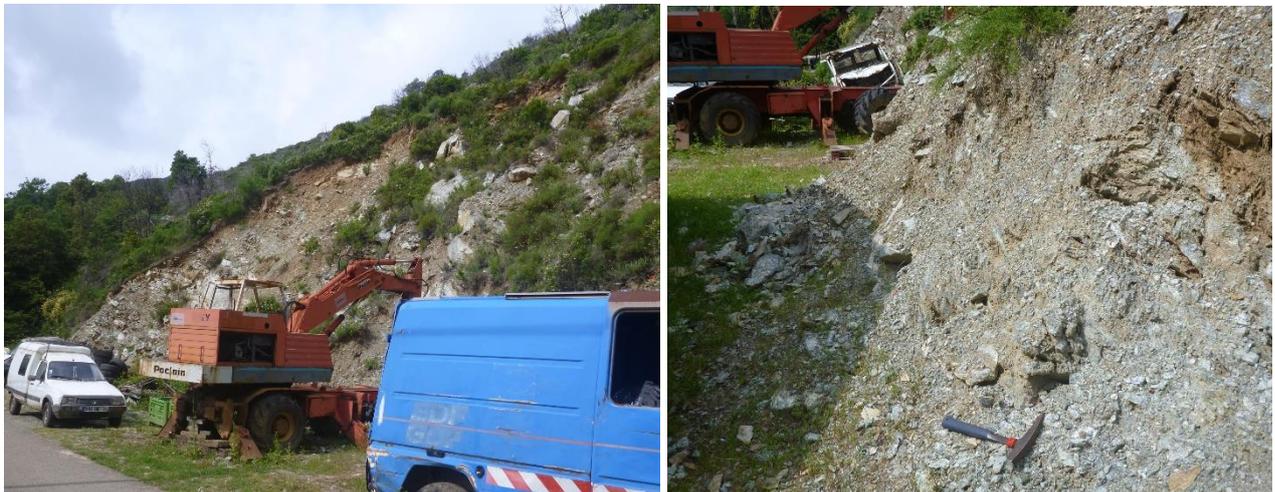
Les serpentinites affleurent très localement à l'est du village, sur la route D7, en direction de Scolca, juste après le pont, à partir de l'affleurement CC010. Cette formation géologique affleure sur une centaine de mètres au contact avec les metabasaltes. Dans ce secteur, les serpentinites sont mylonitiques, très fracturées, à un stade d'altération avancée, et présentent de nombreux plans fibreux constitués de chrysotile (§ 16.3.2.) (Figure 240).

Figure 240 : Affleurement de serpentinites à la sortie du village de Vignale, affleurement CC010.

Compte tenu de la présence de chrysotile sur l'ensemble de la formation, les serpentinites sont classées en niveau de susceptibilité de présence forte (NSPA = 3).

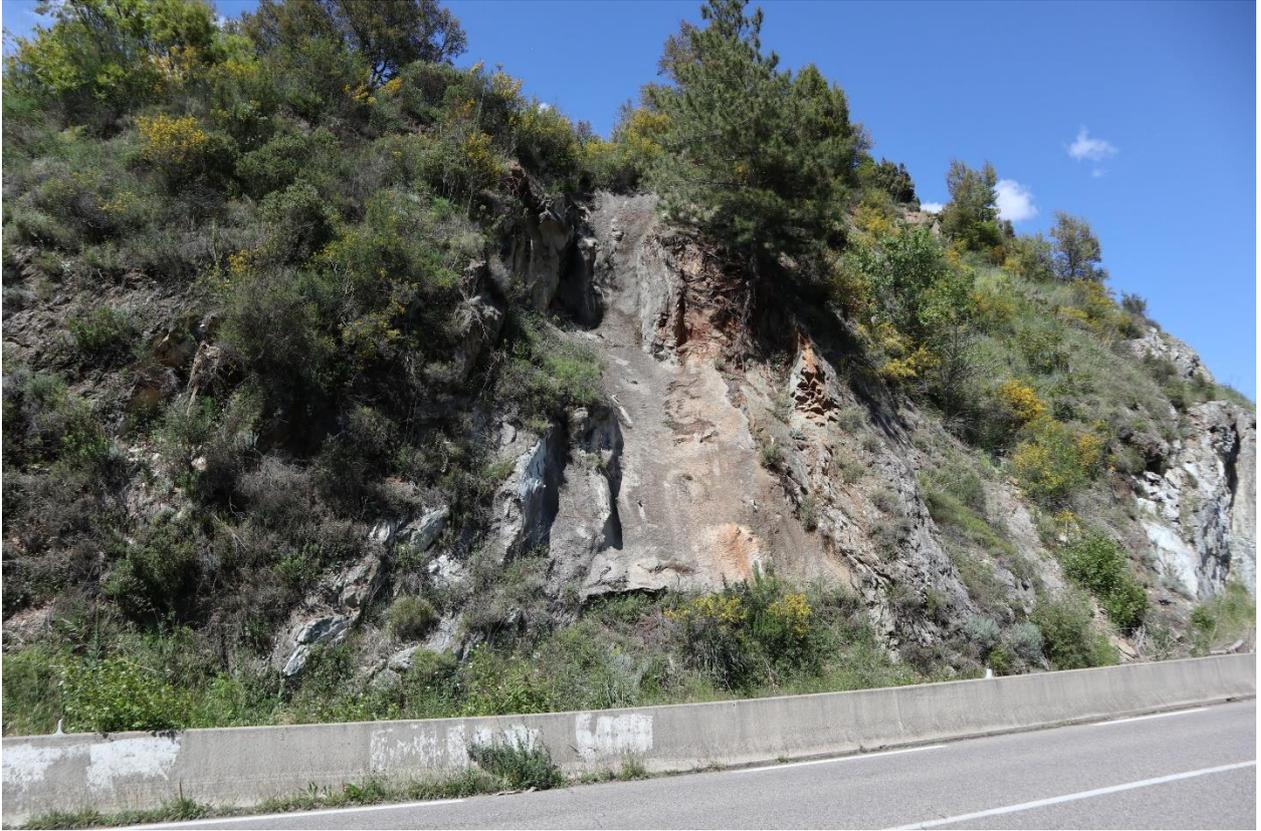
Figure 250 : Illustration de l'utilisation de béton projeté sur un affleurement de serpentinites. Route territoriale T20.

Il est donc préconisé pour les affleurements les plus instables de réaliser des travaux de confortements des parois et talus, cf. §18.4.3). Ces mesures de sécurisation des parois et des talus, prises avant tout pour contrer les mouvements de terrain, peuvent également contribuer à limiter l'émission de fibres d'amiante.

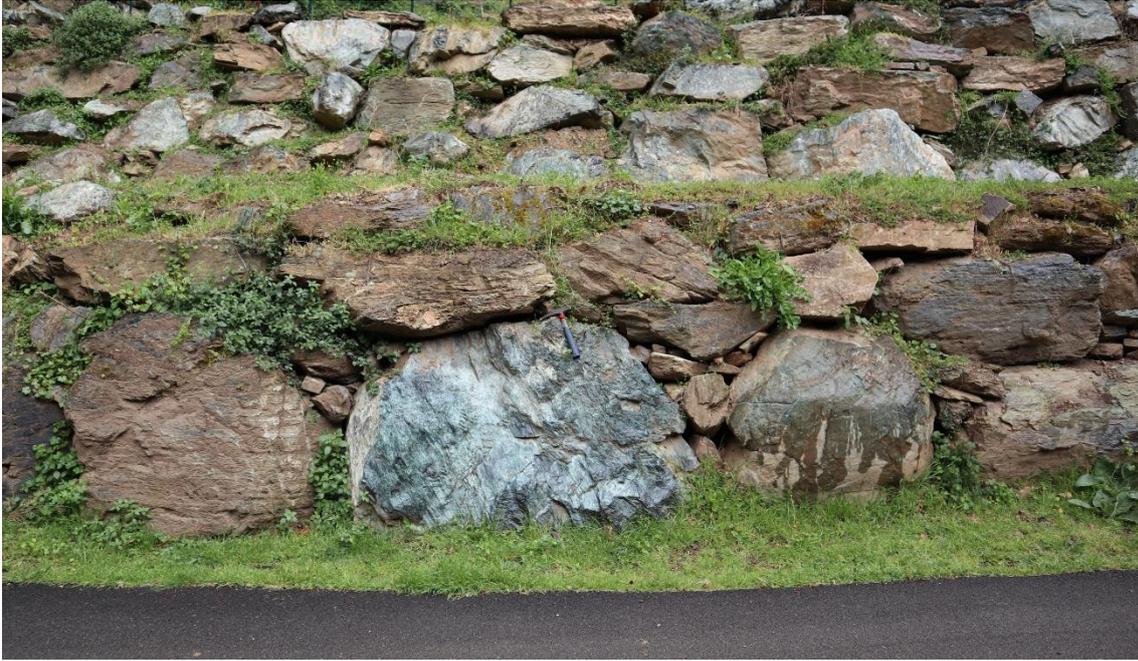
Figure 251 : Illustration de blocs de serpentinites à plan fibreux utilisés en mur de soutènement.

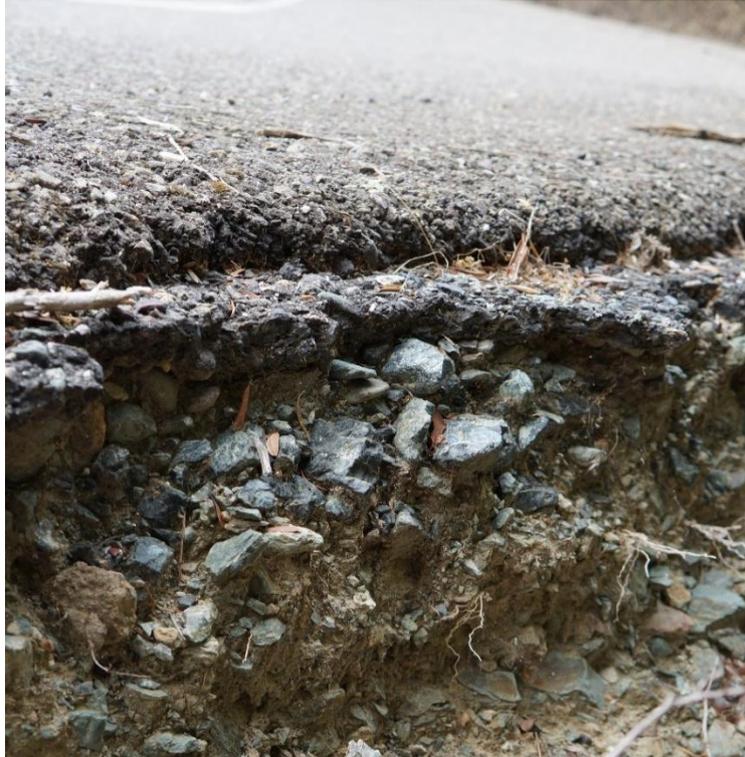
Lors des levés de terrain réalisés au cours de cette étude, les géologues du BRGM ont pu observer que les couches de forme des enrobés routiers sont très souvent réalisés avec des serpentinites. La présence de ces remblais d'épaisseur variable et dont la présence ne peut être confirmée sans visibilité (sondages) ne peut être intégrée sur les cartographie de roche naturellement en place. Cependant il convient ici de le signaler et d'intégrer cet élément dans les phases de repérage avant-travaux.

Figure 252 : Photo d'un profil de la route D105. La couche de forme est un remblai composé de serpentinites.
