La digue de Tino Rossi en état d'urgence ?

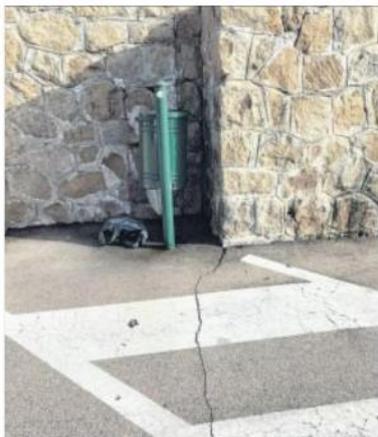
La route qui longe la capitainerie est fissurée. / DOC. CORSE-MATIN

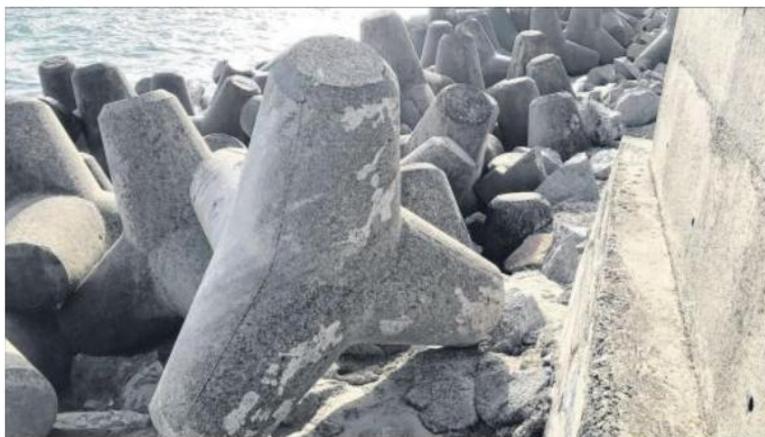
Les tétrapodes censés protéger la digue pèsent près de 15 tonnes chacun. Malgré leur poids, ils ont été déplacés par la tempête. / DOC. C-M

"Ils s'imbriquent entre eux. Chacun fait environ 15 tonnes. Et malgré leur poids, ils ont été bougés par la tempête", mime-t-il d'un geste de la main.

"Tout a bougé. Il y en a un qui a été fendu. D'autres sont tombés à la mer car si l'on avance un peu, il y a trente mètres de fond. On voit bien qu'il y a des endroits où il n'y a plus de tétrapode. L'eau

passé et fragilise la structure", détaille le directeur du port. Depuis sa création, en 1964, la digue s'est affaïssée d'un mètre selon ce dernier. "On se rend compte que la mer tape toujours au même endroit."

Comme pour le quai Saint-Joseph, la situation inquiète depuis de nombreuses années. "À la suite des intempéries de 2009 et 2010, la CCI a diligenté une étude qui a été réalisée en 2012. Celle-ci préconisait de retirer les tétrapodes et d'installer des acropodes (blocs de béton à plusieurs branches, ndr). Ils se tiennent mieux entre eux. Il faut refaire jusqu'aux fondations. Et monter la digue d'un ou deux mètres", détaille Jean-André Simonetti.

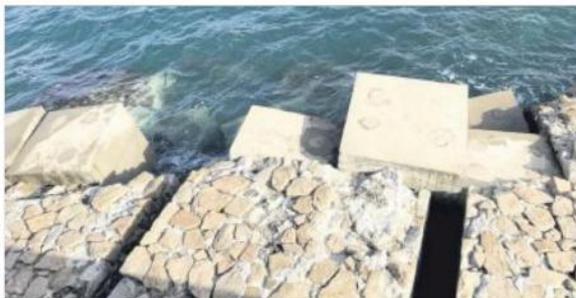
Des blocs de béton installés juste derrière la station essence ont également fini à l'eau. "Tout est affaibli, l'eau passe en dessous et endommage la route. Elle va finir dans le port si on ne fait rien", s'inquiète le directeur.

Des blocs de béton adossés à la station-service ont été emportés par la houle, fragilisant encore plus la digue du port Tino-Rossi, qui protège le fond de baie du golfe d'Ajaccio. / DOCUMENT CORSE-MATIN
