# Station d'épuration : l'émissaire doit être remis en état

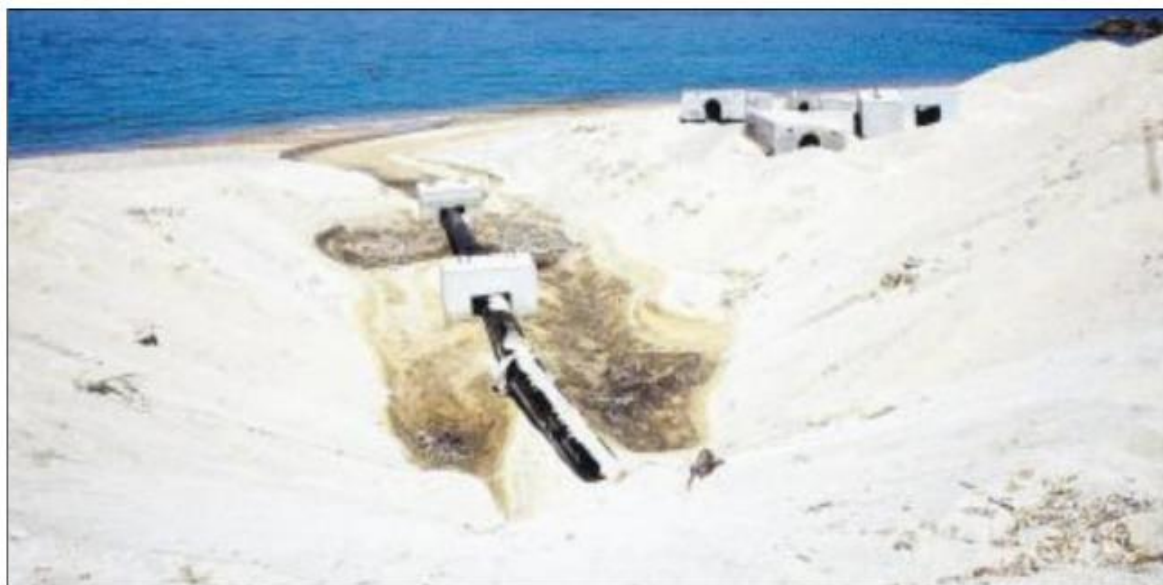
Ça interpelle, évidemment. Sur la plage de Capu Laurosu, le tuyau a refait surface. Habituellement, la station d'épuration rejette les eaux usées domestiques, à 900 mètres du rivage par le biais d'un émissaire en mer. Cet ouvrage a été endommagé à cause des nombreuses tempêtes de l'hiver et l'eau s'écoule directement sur la plage.

L'émissaire a rompu sur 42 mètres de longueur. Depuis dix jours que l'ouvrage enfoui

habituellement à 4 mètres sous le sable a été mis au jour sur la plage de Capu Laurosu.

Une partie de l'émissaire qui s'est rompu à cause des tempêtes de l'hiver et des courants marins a été ensuite bouchée par le sable.

*"Les travaux ont stoppé, car nous sommes en attente d'une pompe adaptée qui doit arriver du continent cette semaine pour réparer une partie de l'émissaire bouché par le sable sur 80 mètres."*
