## Un incroyable glissement de terrain a emporté 200 mètres de route

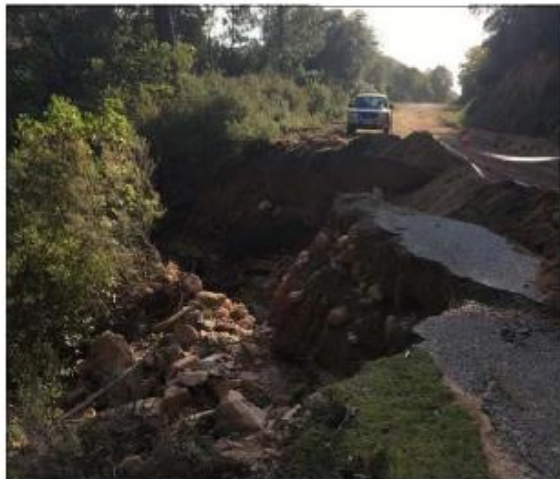
**La route effondrée offre une image impressionnante.** A-FI

Les dégâts sont spectaculaires. Situé dans la Rocca, entre I Martini et le col de Sio, ce secteur excentré est assez peu fréquenté. Lors des intempéries du mois de décembre, la route a été emportée sur 200 mètres. Un aqueduc avec plusieurs buses s'est obstrué et le courant du ruisseau a provoqué l'effondrement de la route.

Les gravats et les blocs de pierre sont allés finir leur course

en contrebas. Il n'y a pas eu de victimes.

a en projet de reconstituer les 200 mètres de route. « La réhabilitation va consister en un enrochement le long de la rivière, une reconstitution du remblai routier puis de la chaussée », indique le service des routes de la CdC. La reconstruction va être réalisée en respectant un plan de prévention des risques.

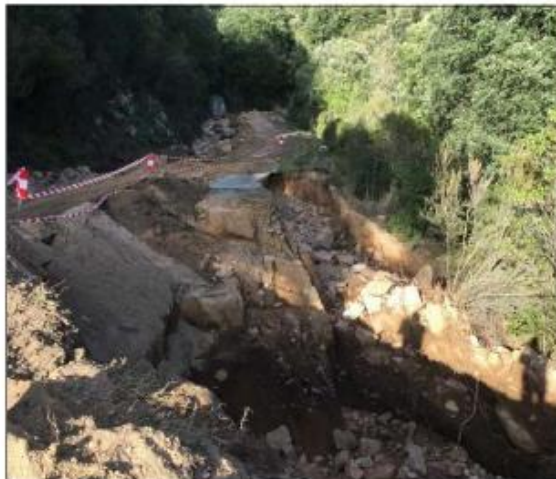
**Les intempéries et les cumuls de pluie ont entraîné des dégâts importants.** A-FI
